**COMANDO DA AERONÁUTICA**  
**CENTRO DE INVESTIGAÇÃO E PREVENÇÃO DE**  
**ACIDENTES AERONÁUTICOS**

**RELATÓRIO FINAL**  
**A-086/CENIPA/2013**

<b>OCORRÊNCIA:</b>	<b>ACIDENTE</b>
<b>AERONAVE:</b>	<b>PP-EIH</b>
<b>MODELO:</b>	<b>AS-350BA</b>
<b>DATA:</b>	<b>02MAIO2013</b>

O presente Relatório Final refere-se ao acidente com a aeronave PP-EIH, modelo AS-350BA, ocorrido em 02MAIO2013, classificado como “[CTOL] Colisão com obstáculo durante a decolagem e pouso”.

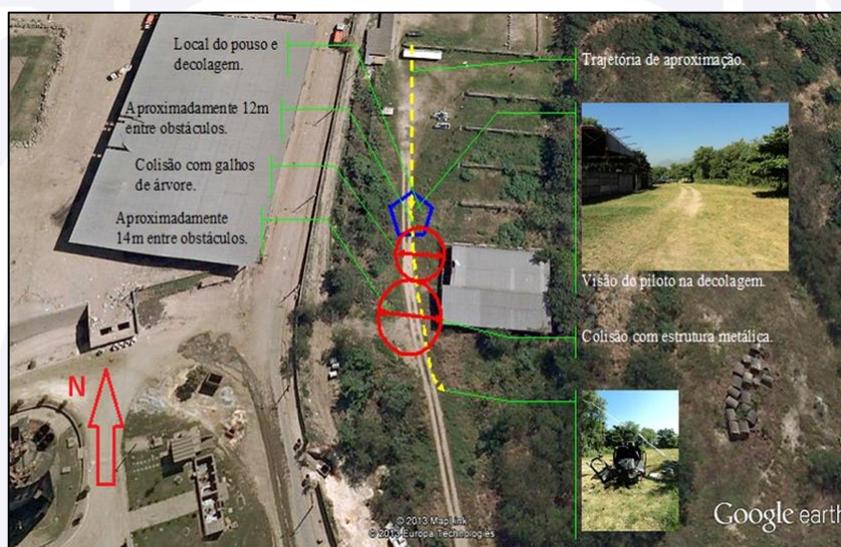
Figura 1 - Croqui do local do acidente (Estande de Tiro da Polícia no bairro do Caju-RJ).

O primeiro impacto ocorreu durante a decolagem. As pás do rotor principal colidiram contra galhos de árvores à direita do eixo de decolagem. Em seguida, a aeronave inclinou para a esquerda e o rotor principal colidiu contra a estrutura metálica de uma edificação, localizada à esquerda do eixo de decolagem.

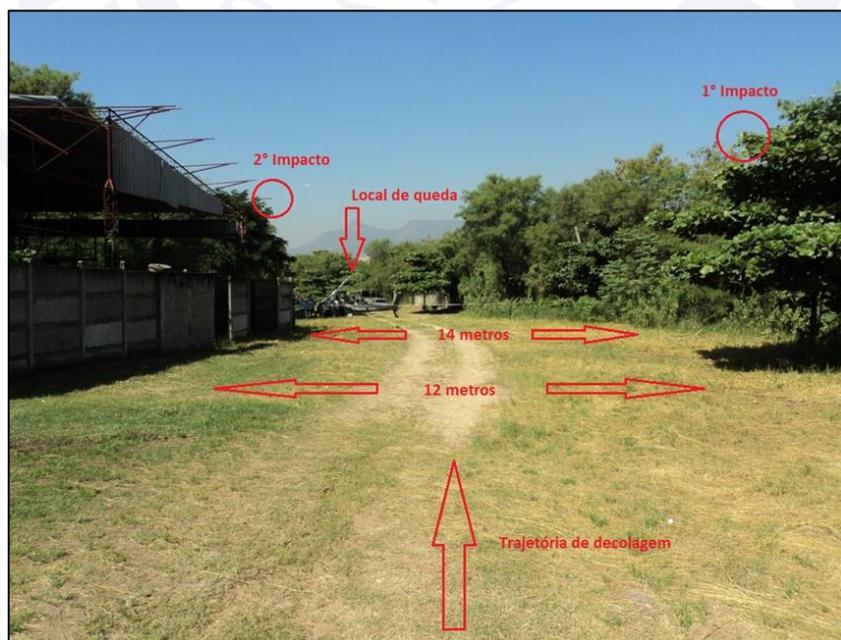
Figura 2 - Croqui da trajetória de decolagem da aeronave.

solo, ocorrendo a colisão das pás do rotor principal, inicialmente contra os galhos de uma amendoeira, localizada à direita do eixo de decolagem.

De acordo com o comandante, após a colisão do rotor principal contra os galhos da árvore, ele tentou atuar nos comandos de modo a não permitir novos contatos com aquele obstáculo, porém acabou provocando o deslocamento da aeronave para a esquerda, o que resultou na segunda colisão das pás, desta vez contra a estrutura metálica de uma edificação, localizada à esquerda do eixo de decolagem.

Durante a decolagem naquela área, realizada com deslocamento à frente, a aeronave aproximou-se dos obstáculos no solo e houve a colisão das pás do rotor principal contra as árvores existentes à direita do eixo de decolagem.

Ao atuar nos comandos, no sentido de afastar-se dos obstáculos atingidos inicialmente, o piloto acabou provocando a segunda colisão do rotor, desta vez contra a estrutura de uma edificação, localizada à esquerda do eixo de decolagem. Após esse segundo impacto, houve a perda de controle da aeronave e a colisão contra o solo.

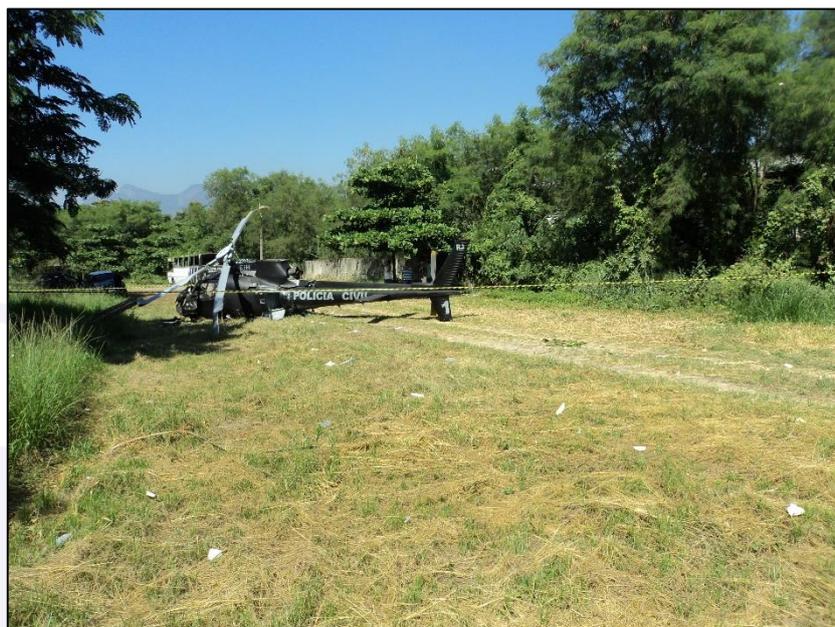
Figura 3 - Posicionamento da aeronave no local do acidente.

Na sequência, o helicóptero foi de encontro ao solo e parou a 30° em relação ao eixo de decolagem, o que ocasionou danos substanciais de forma generalizada devido à colisão contra o terreno.

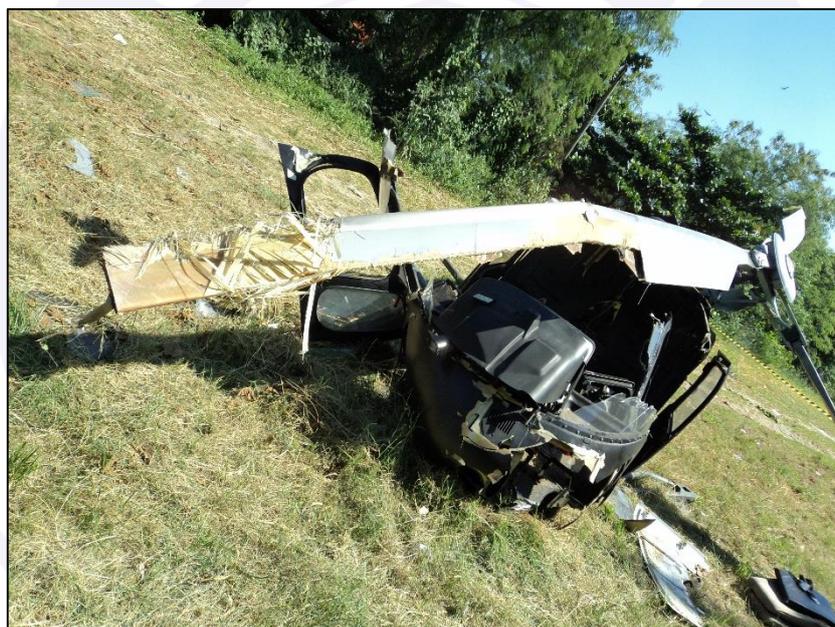
A aeronave teve danos substanciais de forma generalizada. As pás do rotor principal tiveram avarias e quebras. A cabine de pilotos ficou danificada e houve torção na fuselagem e no eixo do rotor de cauda.

Os impactos das pás do rotor principal contra os obstáculos e a subsequente colisão descontrolada da aeronave contra o solo provocaram avarias generalizadas, conforme pode ser observado nas Figuras 4 e 5.

Figura 4 - Avarias na aeronave após a queda.

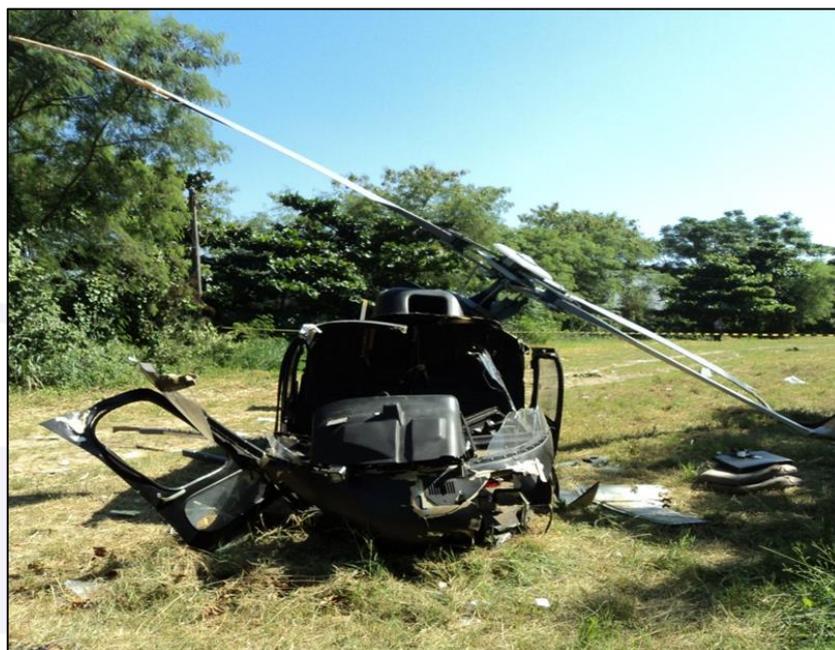
Figura 5 - Situação da aeronave após a queda.
