**COMANDO DA AERONÁUTICA**  
**CENTRO DE INVESTIGAÇÃO E PREVENÇÃO DE**  
**ACIDENTES AERONÁUTICOS**

**RELATÓRIO FINAL**  
**A-154/CENIPA/2013**

<b>OCORRÊNCIA:</b>	<b>ACIDENTE</b>
<b>AERONAVE:</b>	<b>PT-HUE</b>
<b>MODELO:</b>	<b>206B</b>
<b>DATA:</b>	<b>30AGO2013</b>

O presente Relatório Final refere-se ao acidente com a aeronave PT-HUE, modelo 206B, ocorrido em 30AGO2013, classificado como [SCF-PP] Falha ou mau funcionamento do motor | Falha do motor em voo.

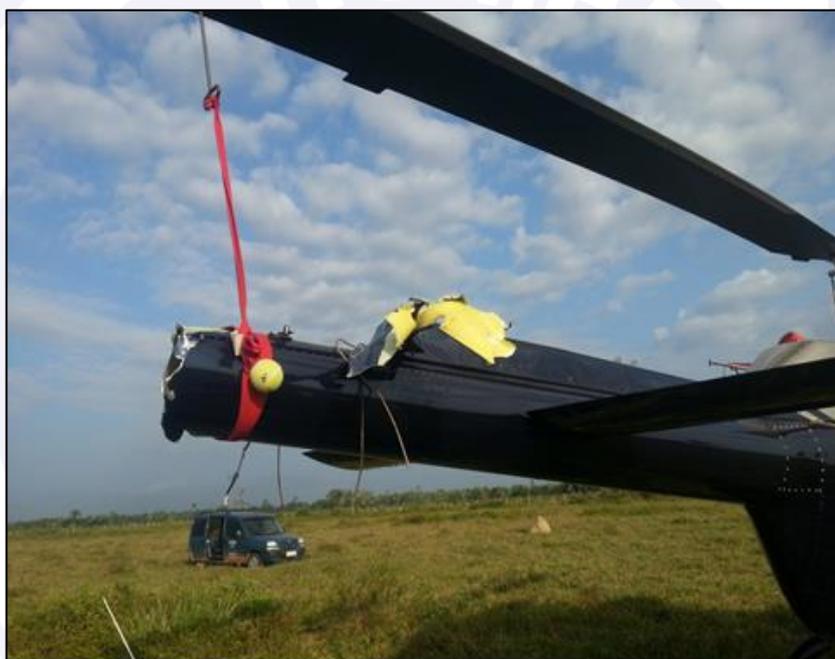
Ao realizar o primeiro contato com o solo, o helicóptero estava em atitude cabrada e o primeiro toque foi com a parte traseira dos esquis. O cone de cauda foi seccionado por uma pá do rotor principal durante essa fase do pouso (Figura 1).

Figura 1 - Vista do cone de cauda seccionado.

Durante a realização do *flare*, uma inadequação no uso dos comandos de voo da aeronave provocou o toque no solo com a parte traseira dos esquis em atitude cabrada. Com o impacto, a fuselagem do helicóptero nivelou com o terreno de forma brusca. Esse movimento em relação ao disco do rotor principal fez com que as suas pás atingissem o cone de cauda, seccionando-o.

Atuar junto à Delta Aero Táxi Ltda. a fim de que aquele operador incremente o treinamento de autorrotação oferecido a seus pilotos.

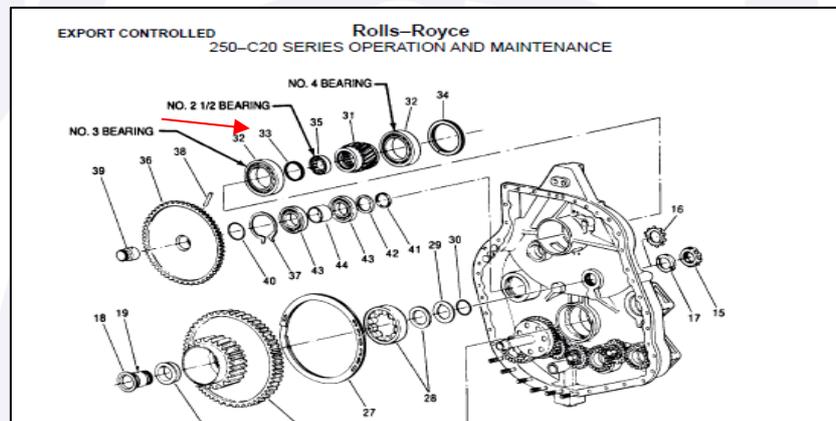
Durante a desmontagem do motor, não foi encontrado o anel de retenção (*Ring Retaining, Part Number 6726656-125*) desse rolamento.

Figura 2 - Esquema de peças com destaque do anel de retenção: nº 33.

Os exames realizados no motor revelaram que a ausência do anel de retenção (*Ring Retaining, Part Number 6726656-125*) na montagem do rolamento 2½ permitiu o movimento axial do componente e o seu deslocamento no *Spur Adapter Gearshaft*.

Realizar auditoria na ATC-Aeronaves Turbinas e Componentes Ltda., a fim de verificar a conformidade dos serviços executados por tal empresa, em especial no tocante à montagem do rolamento 2½ do motor *Rolls-Royce / Allison*, modelo 250-C20J.

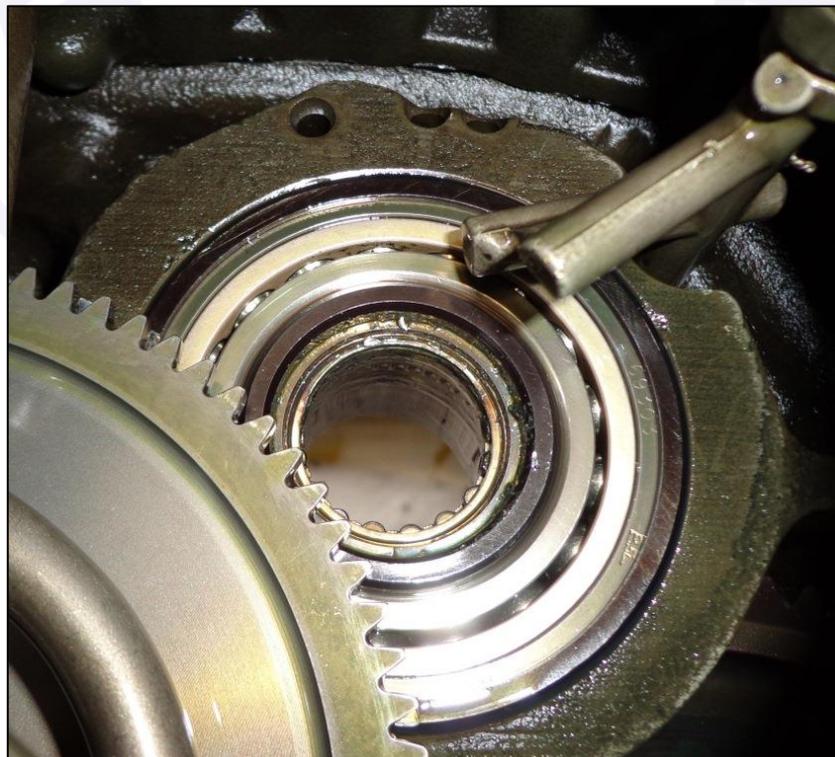
Foi constatado que o rolamento 2½ estava danificado, com falta de alguns roletes. Esse componente tinha como função o alinhamento do eixo de acoplamento da turbina geradora de gases (N1). A quebra do rolamento 2½ provocou danos na área da pista do *spur adapter gearshaft* (eixo adaptador de engrenagem).

Figura 3 - Rolamento 2½ sem o anel de retenção.

Segundo o Relatório Técnico elaborado pelo Instituto de Aeronáutica e Espaço (IAE) do Departamento de Ciência e Tecnologia Aeroespacial (DCTA), foi identificado que o rolamento 2½ e o *spur adapter gearshaft*, trabalharam desalinhados, o que provocou concentração de carga e desgaste localizado.

Esse deslocamento ocasionou o desalinhamento do rolamento 2½ em relação ao eixo. Tal condição provocou o aquecimento por atrito, danificando a estrutura do rolamento e causando o desprendimento de alguns roletes. Esses roletes atingiram a engrenagem acionadora da controladora de combustível/bomba de óleo, provocando a ruptura de um dente desse componente.

A não instalação do anel de retenção na montagem do rolamento 2½, durante um serviço de manutenção, indicou a participação do pessoal de manutenção, por inadequação dos serviços realizados na aeronave, durante a execução de uma tarefa e contribuiu para a quebra do componente e a conseqüente perda de potência do motor.

Divulgar os ensinamentos colhidos na presente investigação, a fim de alertar pilotos, operadores e, principalmente, mantenedores quanto ao fiel e irrestrito cumprimento dos procedimentos previstos nas atividades de manutenção, mormente a supervisão final dos serviços por parte dos inspetores.
