Centro de Investigación y Prevención de Accidentes de Atjación

INFORME FINAL DE INCIDENTE DE AVIACIÓN

AIRBUS 320

PR-MBO

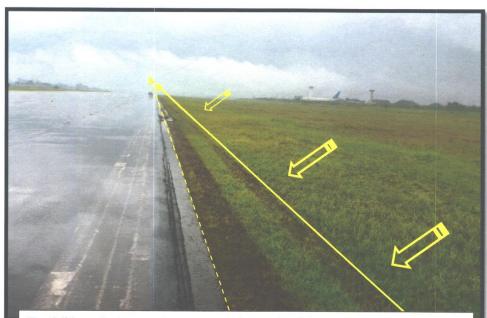
Foto 2

Es visible en la imagen, las marcas de las ruedas del tren principal derecho de la aeronave, plasmado por la superficie de tierra (borde de pista), experimentada por una salida de pista (runway excursion), posterior al toque.

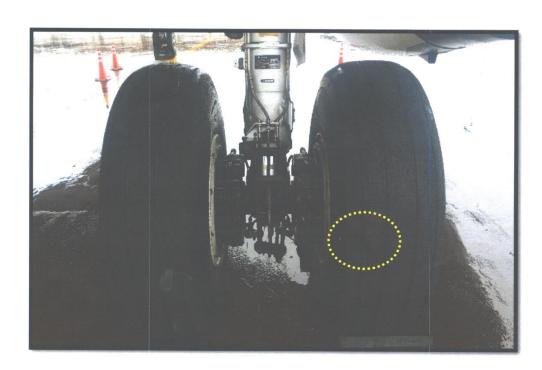
- 1.3.1.- El tren de aterrizaje principal lado derecho sufrió una cortadura en el caucho de la rueda, al pasar sobre las tulipas situadas al borde de pista.
- 1.3.2.- No se registró otro daño a la aeronave.

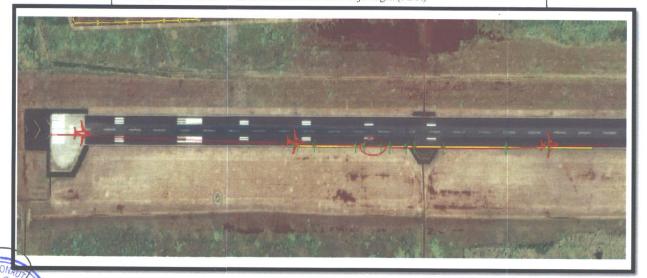
Foto 6

13.1.- El toque con la pista, fue realizado aproximadamente a 300 mts. de la cabecera 05 de la pista, durante la carrera para la detención el avión, el tren principal lado derecho ingresó al borde de pista, realizando una excursión de unos 440 metros, en su trayectoria impacta cuatro tulipas incluyendo del área de viraje "B", posteriormente controlada la aeronave, reingresó al eje de pista (center line) y siguió hasta la plataforma central del aeropuerto.

Recreación simulada de los datos obtenidos de la caja negra (FDR)

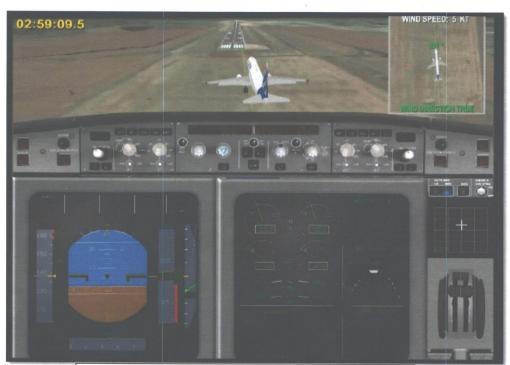
Vista 02.- Desvío en la trayectoria del eje de pista hacia la derecha.

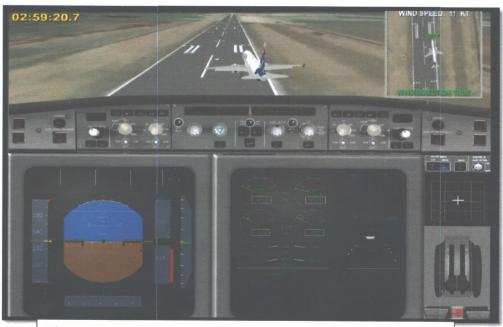
Vista 03.- Momento en que la aeronave realiza el toque con la superficie y se produce la excursión de pista.

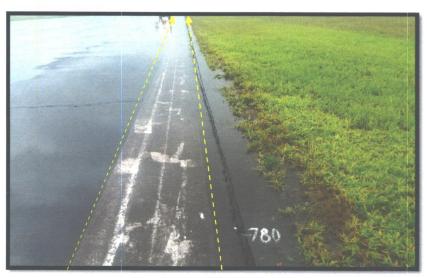
- 1.16.7.- El controlador había manifestado al piloto "precaución pista mojada" durante la aproximación final a la pista, la condición meteorológica en ese momento estaba con fuerte lluvia, por consecuencia visibilidad reducida y la intensidad de viento era variable.
- 1.16.8.- Se ha observado que la pintura que marca el borde de pista del aeropuerto, estaba muy gastada por el deterioro de la misma, dificultando a una visualización segura.

- 3.2.10.- Los pilotos realizaron sus capacitaciones periódicas en el Simulador A32F Check Ride.
- 3.2.11.- Las rayas blancas situadas en el borde en la pista, no estaban en buenas condiciones visuales (Pintura desgastada), factor contribuyente.

4.2.- Realizar un programa de mantenimiento general de los aeródromos, manteniendo las pistas en óptimas condiciones y perfectamente pintadas.
