COMANDO DE LA AERONÁUTICA
CENTRO DE INVESTIGACIÓN Y PREVENCIÓN DE
ACCIDENTES AERONÁUTICOS

INFORME FINAL
A-118/CENIPA/2014

OCURRENCIA:	ACCIDENTE
AERONAVE:	CX-JYN
MODELO:	402B
FECHA:	03JUL2014

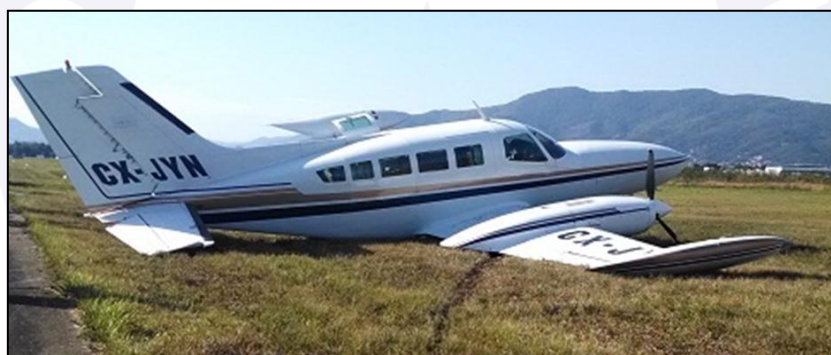
La tripulación apagó el motor derecho en la corta final y prosiguió para el aterrizaje. Durante la carretera después del aterrizaje, el tren de aterrizaje derecho recogió y la aeronave salió de la pista por la lateral derecha (Figura 1).

Figura 1 - Posición de parada de la aeronave después de la ocurrencia.

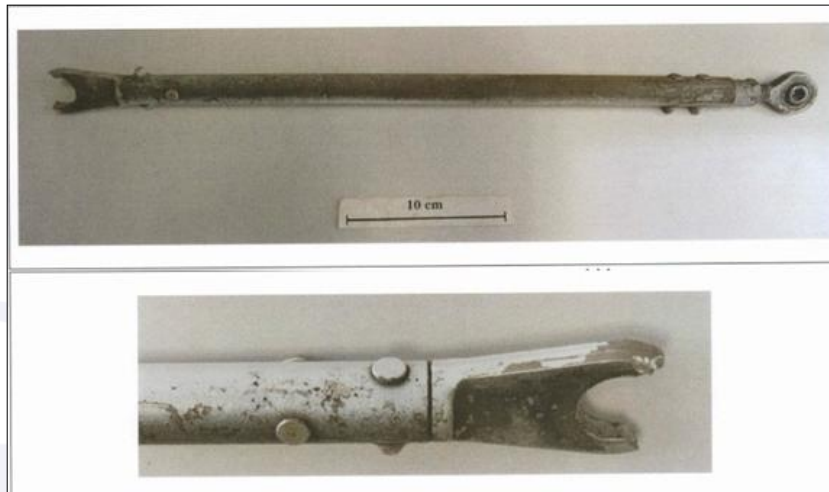
Durante la acción inicial, fue constatado que el componente *Tube Assy-Aft Push-Pull* del tren de aterrizaje derecho estaba fracturado (Figura 2).

Figura 2 – Vista de la ruptura del *Tube Assy-Aft* del tren de aterrizaje derecho.

En el día 19AGO2014 fueron realizados servicios de sustitución del *Tube Assy-Aft Push-Pull* fracturado y pruebas del sistema de tren de aterrizaje de la aeronave CX-JYN, a causa del accidente. Durante esa actividad, el equipo de investigación observó que los manuales de mantenimiento no fueron consultados por el equipo de mantenimiento para ajustar la medida estándar del componente del tren de aterrizaje. Para la sustitución del *Push-Pull*, los mecánicos utilizaron el componente roto como medida de ajuste del nuevo componente a ser instalado, procedimiento este que estaba en desacuerdo con el previsto en el 401/402 *Service Manual*, figura 4-9, *change 5*, que prevé el ajuste del *Tube Assy-Aft Push-Pull* en 34,8”.

Después de la sustitución del *Tube Assy-Aft Push-Pull*, P/N 0840125-11, fueron realizados sucesivas pruebas y ajustes del tren de aterrizaje, después de constatar el funcionamiento normal de todo el sistema.

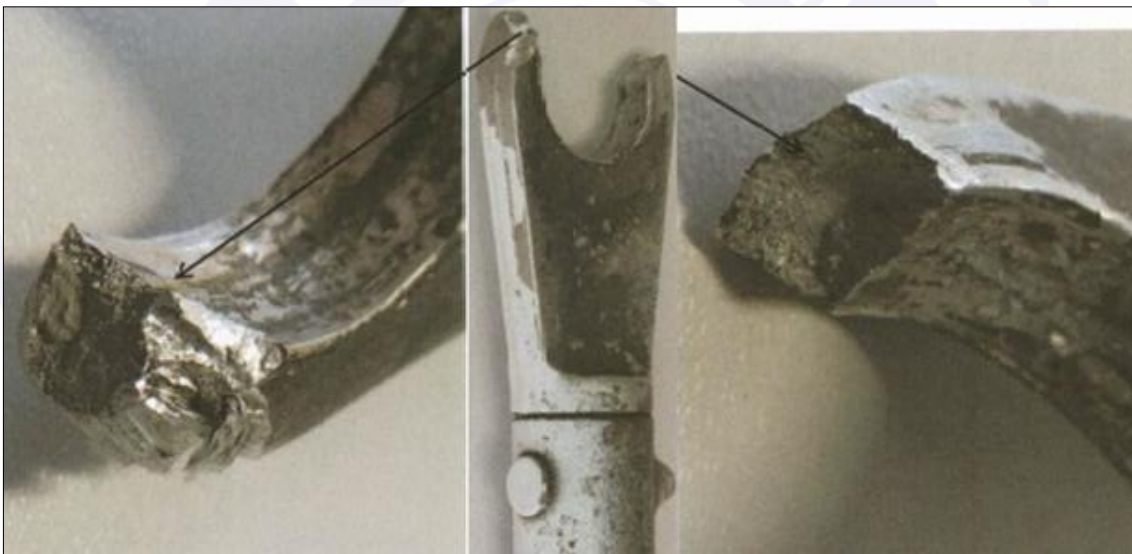
Los análisis concluyeron que hubo fractura típica de sobrecarga en el componente evaluado (Figura 3). Es posible que la ruptura haya ocurrido durante el recogimiento del tren de aterrizaje con la aeronave en el suelo, por virtud del componente no estar debidamente trabado abajo.

Figura 3 – Detalle de la ruptura por sobrecarga del *Tube Assy-Aft Push-Pull* del tren de aterrizaje derecho.

Es posible que servicios de mantenimiento, sin previa consulta a los manuales fornecidos por el fabricante, puedan haber permitido algún tipo de alteración en los ajustes del tren de aterrizaje, imposibilitando el trabamiento de éste hacia abajo.

Realizar una auditoria en la empresa Guben S.A., a fin de verificar la conformidad de los servicios de mantenimiento realizados.
