COMANDO DA AERONÁUTICA
CENTRO DE INVESTIGAÇÃO E PREVENÇÃO DE
ACIDENTES AERONÁUTICOS

RELATÓRIO FINAL SIMPLIFICADO

DADOS DA OCORRÊNCIA				
DATA - HORA	INVESTIGAÇÃO	SUMA N°		
28ABR2018 - 18:40 (UTC)	SERIPA VI	A-076/CENIPA/2018		
CLASSIFICAÇÃO	TIPO(S)	SUBTIPO(S)		
ACIDENTE	[LOC-I] PERDA DE CONTROLE EM VOO	NIL		
LOCALIDADE	MUNICÍPIO	UF	COORDENADAS	
FORA DE AERÓDROMO	PRIMAVERA DO LESTE	MT	15°34'24"S	054°19'37"W

DADOS DA AERONAVE		
MATRÍCULA	FABRICANTE	MODELO
PU-JYZ	STORM AIRCRAFT	STORM 300 BRG
OPERADOR	REGISTRO	OPERAÇÃO
PARTICULAR	PET	PRIVADA

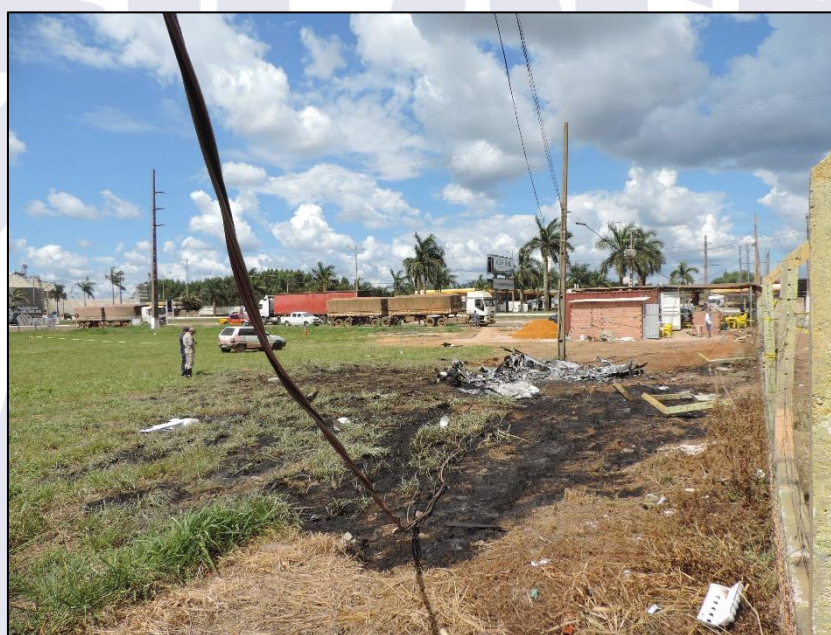
A aeronave ficou destruída. Os dois ocupantes sofreram lesões fatais.

Figura 1 - Aeronave sendo removida sem autorização da autoridade SIPAER.

- i) a aeronave iniciou a decolagem do meio da pista, saindo do solo próximo ao seu final;
- j) a aeronave colidiu contra fios da rede elétrica;
- k) a aeronave foi destruída pelo fogo após o impacto; e
