**COMANDO DA AERONÁUTICA**  
**CENTRO DE INVESTIGAÇÃO E PREVENÇÃO DE**  
**ACIDENTES AERONÁUTICOS**

**RELATÓRIO FINAL SIMPLIFICADO**

DADOS DA OCORRÊNCIA				
DATA - HORA	INVESTIGAÇÃO	SUMA(I) Nº		
29 SET 2019 - 15:00 (UTC)	SERIPA VII	A-135/CENIPA/2019		
CLASSIFICAÇÃO	TIPO(S)	SUBTIPO(S)		
ACIDENTE	[SCF-PP] FALHA OU MAU FUNCIONAMENTO DO MOTOR	FALHA DO MOTOR EM VOO		
LOCALIDADE	MUNICÍPIO	UF	COORDENADAS	
FORA DE AERÓDROMO	APUÍ	AM	07°11'10"S	059°52'06"W

DADOS DA AERONAVE		
MATRÍCULA	FABRICANTE	MODELO
PR-ZJO	GUIZEPPE ZANETTI	BEARHAWK
OPERADOR	REGISTRO	OPERAÇÃO
PARTICULAR	PET	PRIVADA

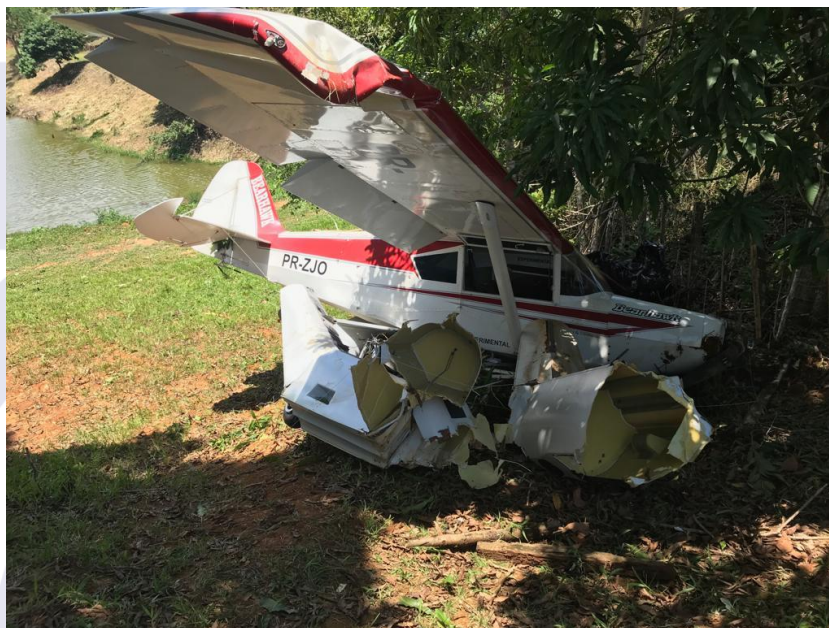
Durante a arremetida no ar sobre a pista de Apuí, logo após iniciar uma curva, segundo o piloto, ocorreu perda de potência do motor. Houve uma tentativa de pouso em uma lagoa nas proximidades (Aeronave Anfíbia), sem sucesso. A aeronave colidiu contra um banco de areia, dentro de uma propriedade particular.

Figura 1 - Vista geral da aeronave após o acidente.  
Fonte: Operador

A aeronave teve danos substanciais. O piloto teve ferimentos leves.
