**RELATÓRIO FINAL**  
**IG-063/CENIPA/2019**

**INCIDENTE GRAVE**

**PR-CHE e N100QR**

**S-76C e CL-600-1A11**

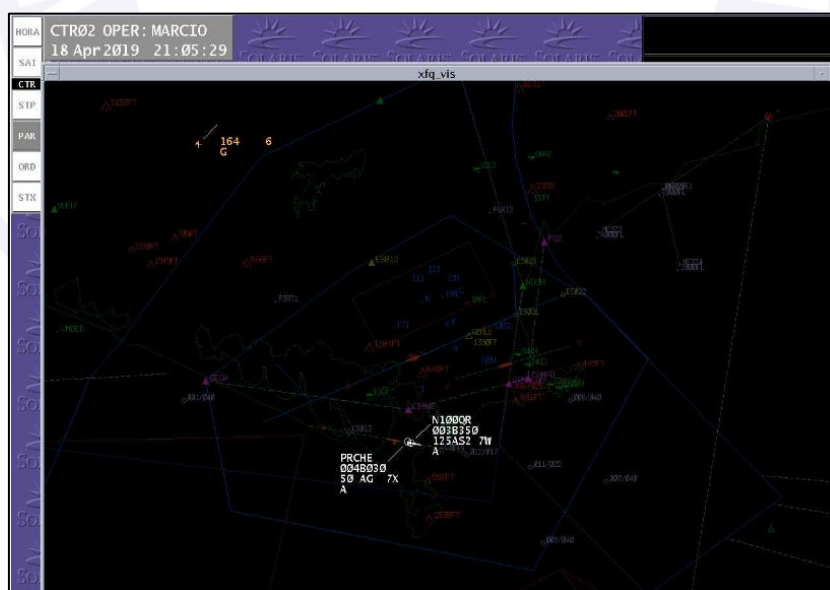
Figura 1 - Plotes das duas aeronaves sobrepostos às 21h05min29s.

Na sequência, a aeronave PR-CHE solicitou à EPTA-CB que informasse ao N100QR que ela ainda estava “na pista”. Na próxima transmissão, o PR-CHE informou à EPTA-CB que o N100QR havia acabado de passar por baixo dele.

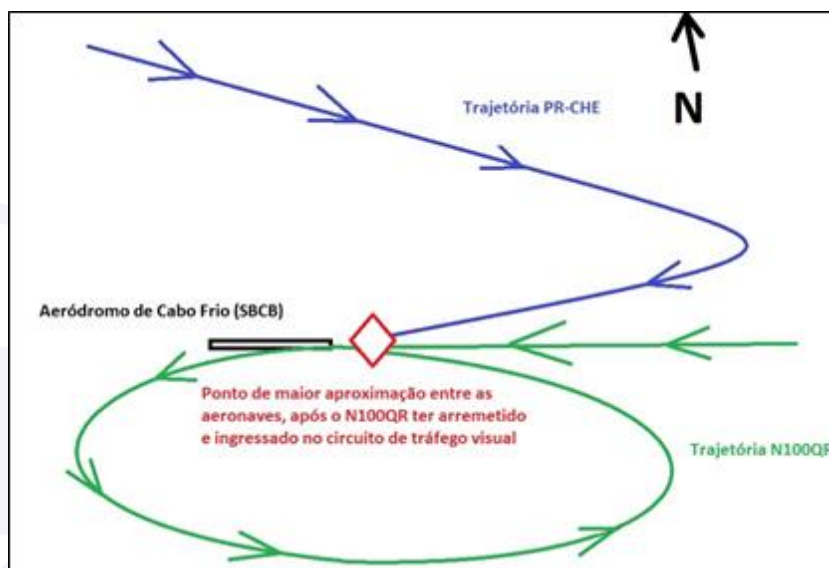
Figura 2 - Croqui das trajetórias das aeronaves.

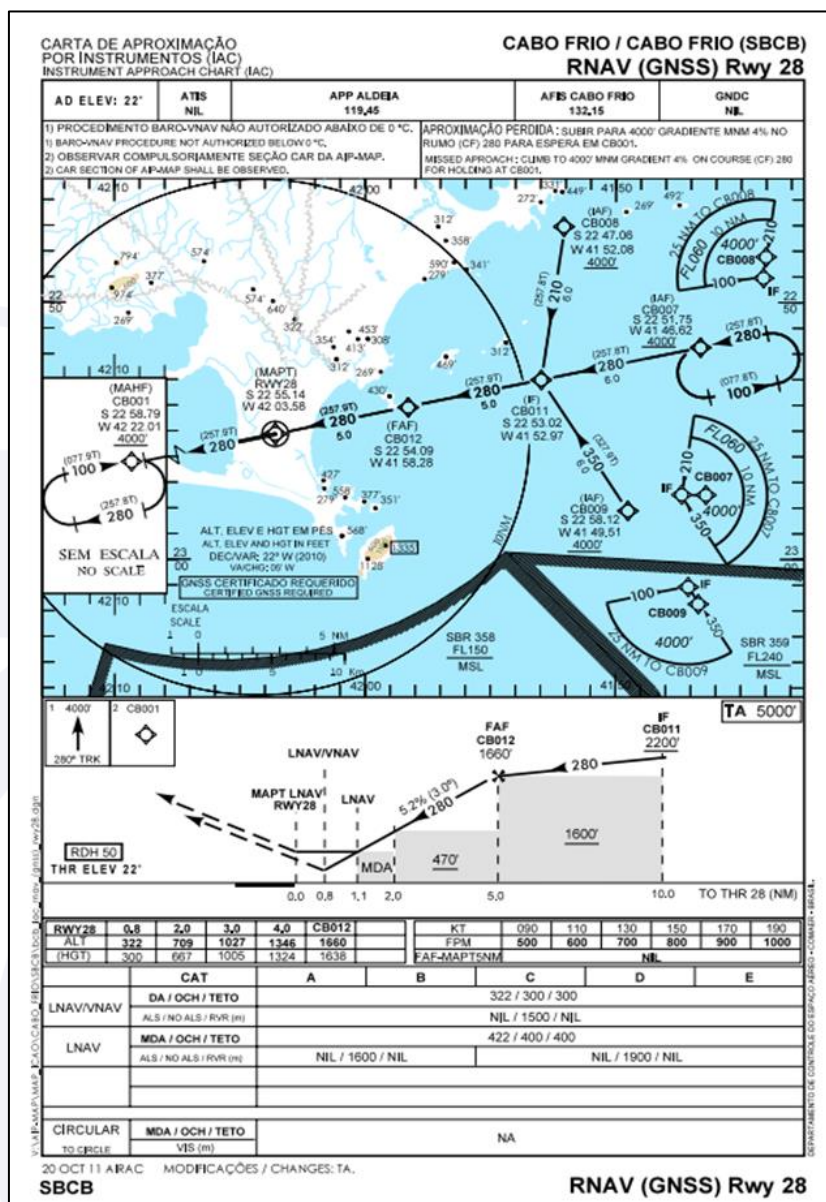
O procedimento de aproximação perdida para a descida RNAV (GNSS) RWY 28 previa que a aeronave deveria subir para 4.000ft, no rumo 280°, para espera no fixo CB001 (Figura 3).

Figura 3 - Procedimento RNAV (GNSS) RWY 28.

No entanto, o N100QR não avistou a pista e iniciou um procedimento de arremetida, não cumprindo o perfil da carta, efetuando uma curva à esquerda e se posicionando para pouso visual na pista 28.

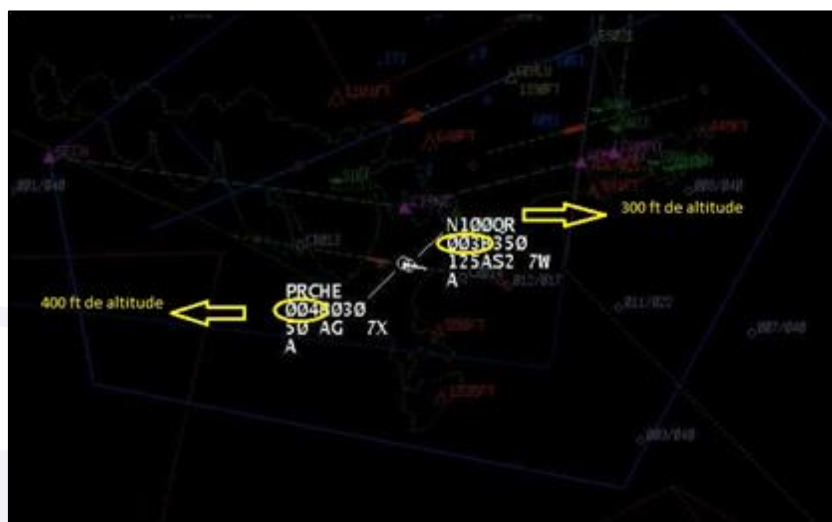
Conforme dados extraídos das imagens de visualização radar (Figura 4), durante esse reposicionamento, a aeronave N100QR aproximou-se do PR-CHE por trás e o ultrapassou por baixo, quando este helicóptero realizava o segmento final de sua aproximação para pouso na cabeceira 28. A separação vertical entre eles, no momento da ultrapassagem, foi de 100ft.

Figura 4 - Visualização radar mostrando os plots das aeronaves sobrepostos com 100ft de separação.

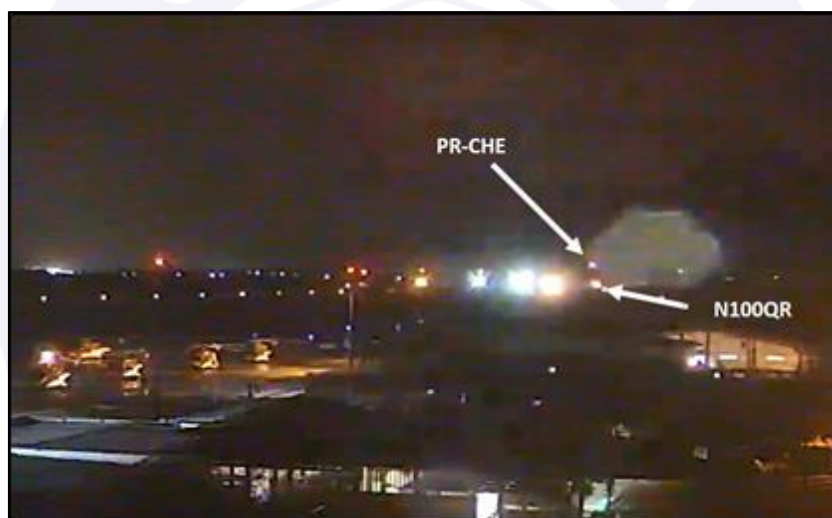
Durante a ultrapassagem, o equipamento *Traffic Collision Avoidance System* (TCAS) do PR-CHE registrou a proximidade entre as aeronaves e seus tripulantes fizeram contato visual com o N100QR passando por baixo.

Esses momentos do voo também foram registrados pelas câmeras de segurança do aeródromo (Figura 5).

Figura 5 - Imagem da câmera de segurança do aeródromo.
