COMANDO DA AERONÁUTICA
CENTRO DE INVESTIGAÇÃO E PREVENÇÃO DE
ACIDENTES AERONÁUTICOS

RELATÓRIO FINAL SIMPLIFICADO

DADOS DA OCORRÊNCIA					
DATA - HORA		INVESTIGAÇÃO		SUMA Nº	
02 FEV 2013 - 19:30 (UTC)		SERIPA VII		A-024/CENIPA/2013	
CLASSIFICAÇÃO		TIPO(S)		SUBTIPO(S)	
ACIDENTE		PERDA DE CONTROLE NO SOLO		NIL	
LOCALIDADE		MUNICÍPIO		UF	
AERÓDROMO DE FLORES (SWFN)		MANAUS		AM	
				COORDENADAS	
				03°04'22"S 060°01'16"W

DADOS DA AERONAVE		
MATRÍCULA	FABRICANTE	MODELO
N114U	ROCKWELL INTERNATIONAL	COMMANDER 114
OPERADOR	REGISTRO	OPERAÇÃO
INTERNATIONAL AIRCRAFT SERVICES LLC	TPP	PRIVADA

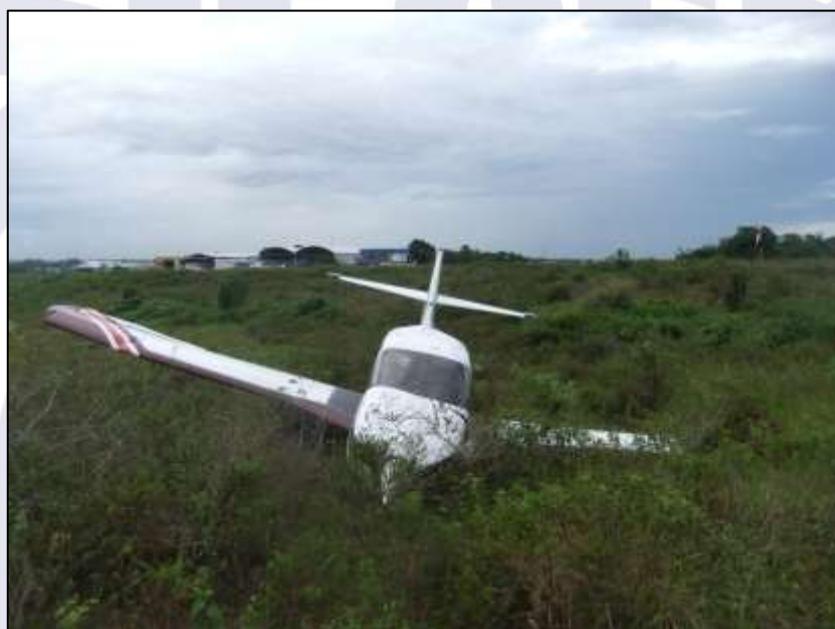
Durante o pouso em SWFN, a aeronave saiu pela lateral direita da pista 11, vindo a colidir a sua asa direita contra a vegetação.

A aeronave teve danos substanciais. O piloto saiu ileso.

Figura 1 - Vista geral da aeronave após a ocorrência.

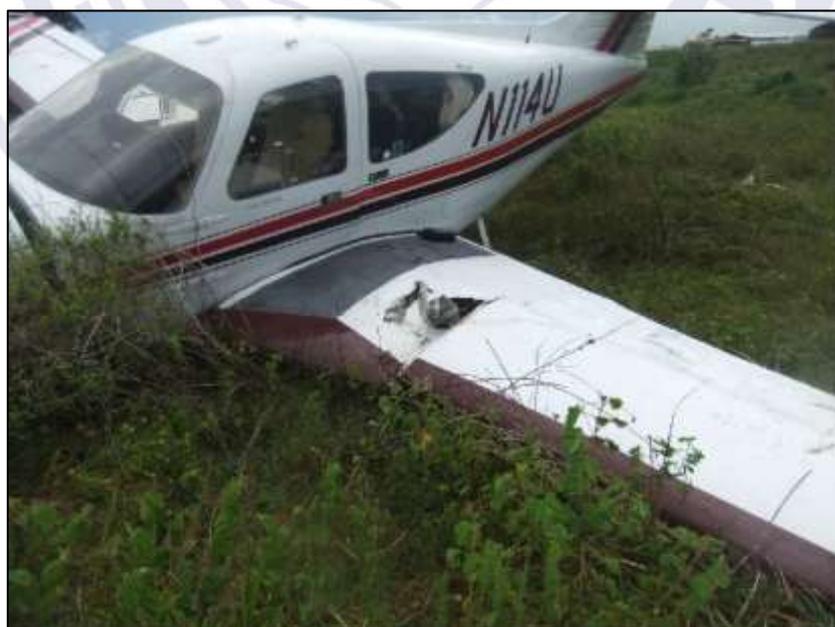
Figura 2 - Vista lateral da aeronave.

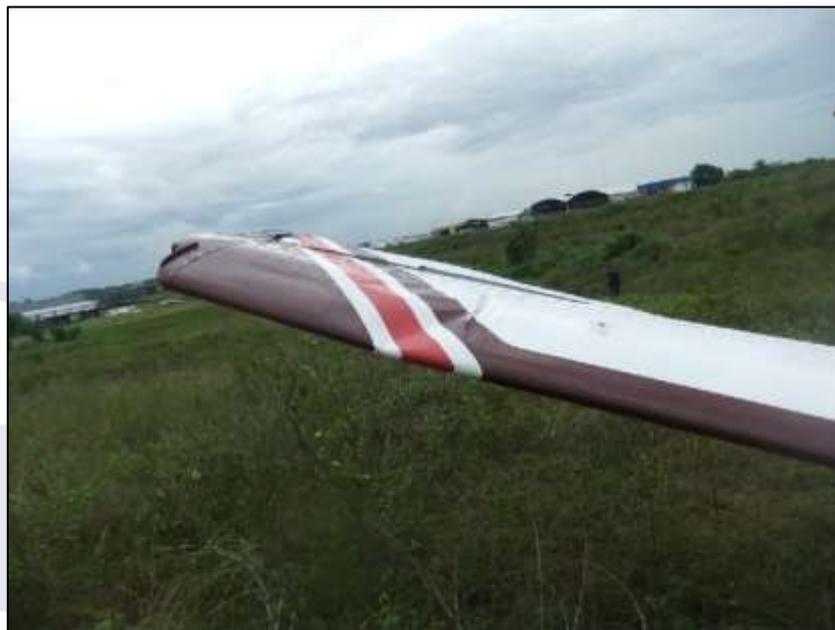
Figura 3 - Vista da asa direita da aeronave após a ocorrência.

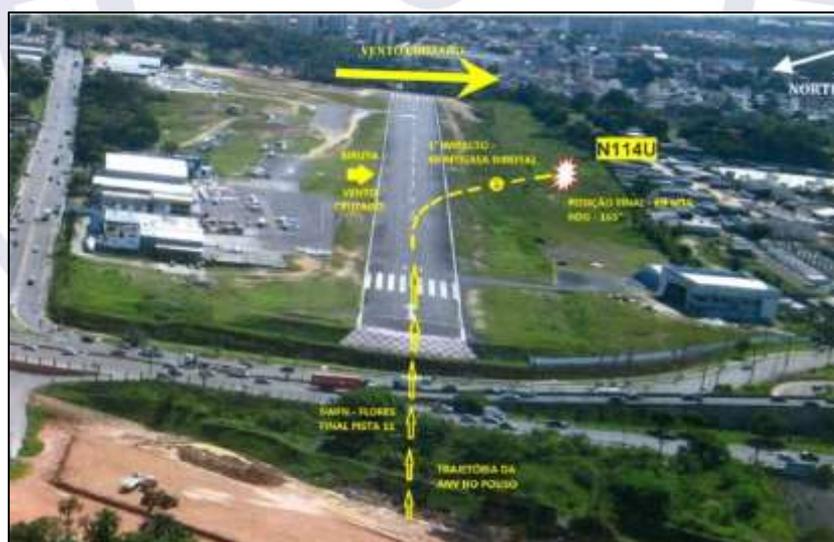
Durante o pouso em SWFN, a aeronave perdeu a reta, vindo a sair da pista, tendo como hipótese provável a componente de vento que extrapolou os limites estabelecidos pelo fabricante.

A aeronave parou após chocar-se contra a vegetação, a uma distância de, aproximadamente, 70 metros da lateral direita da pista.

Figura 4 - Croqui da ocorrência.
