**COMANDO DA AERONÁUTICA**  
**CENTRO DE INVESTIGAÇÃO E PREVENÇÃO DE**  
**ACIDENTES AERONÁUTICOS**

**RELATÓRIO FINAL SIMPLIFICADO**

DADOS DA OCORRÊNCIA					
DATA - HORA		INVESTIGAÇÃO		SUMA Nº	
07 JUL 2009 - 18:40 (UTC)		SERIPA V		A-542/CENIPA/2018	
CLASSIFICAÇÃO		TIPO(S)		SUBTIPO(S)	
ACIDENTE		[SCF-PP] FALHA OU MAU FUNCIONAMENTO DO MOTOR		FALHA DO MOTOR EM VOO	
LOCALIDADE		MUNICÍPIO		UF	COORDENADAS
FORA DE AERÓDROMO		CURITIBA		PR	25°32'30"S 049°13'52"W

DADOS DA AERONAVE					
MATRÍCULA		FABRICANTE		MODELO	
N 8540A		BEECH AIRCRAFT		A35	
OPERADOR			REGISTRO		OPERAÇÃO
VIAER AERONAVES E AVIÔNICOS LTDA.			TPP		PRIVADA

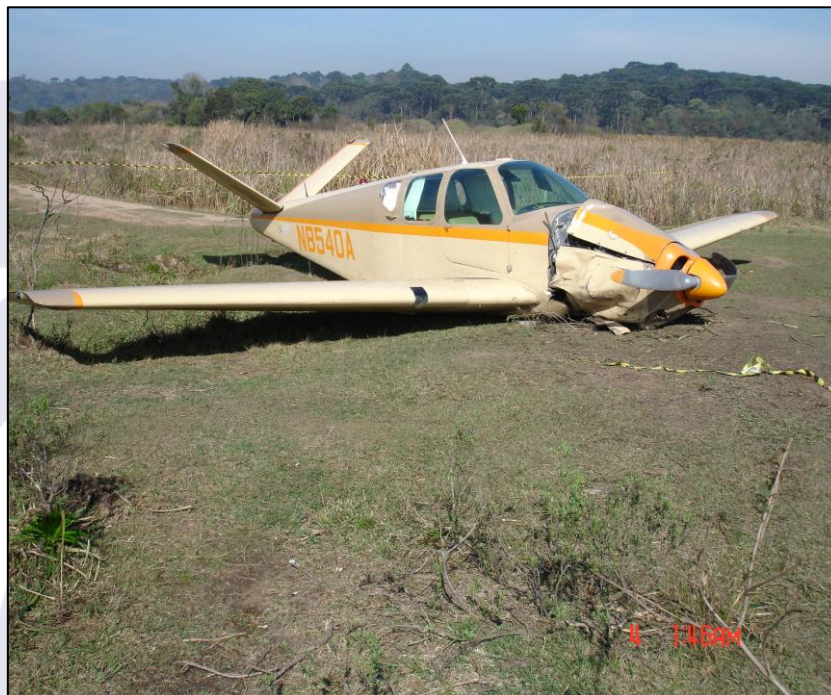
Figura 1 - Aeronave após a ocorrência.

A aeronave teve danos substanciais. Os dois ocupantes saíram ilesos.

Mais adiante, veio a colidir contra um barranco, o qual provocou danos na parte dianteira da aeronave (hélice, carenagem do motor) e parte inferior da fuselagem, alterando a proa da aeronave de 202 para 343 graus.

Considerando os relatos do piloto e do passageiro sobre a perda de potência e as evidências de impacto sem potência do motor, devido às deformações da hélice, cujas pás estavam dobradas para trás, sem torção das mesmas ou do eixo motor-hélice ou carcaça do motor, houve indícios de falha do motor da aeronave em voo.

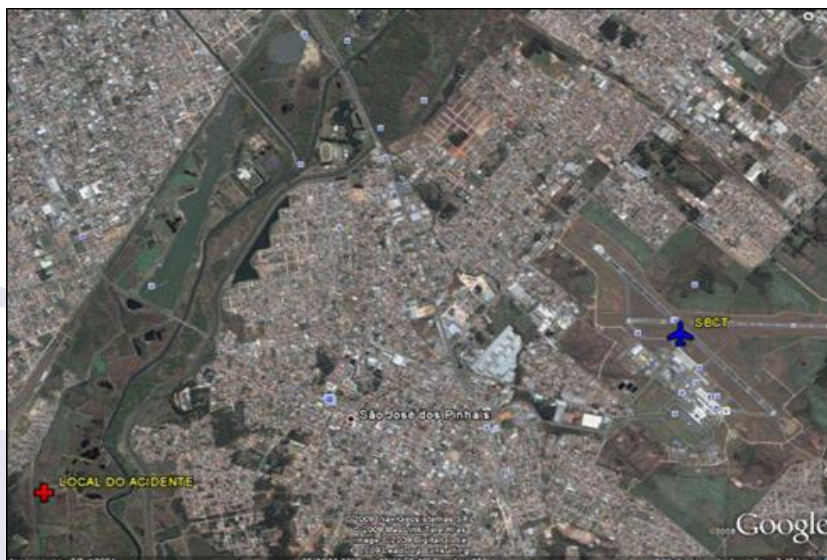
Segundo relatos, a aeronave teve uma perda de potência, com consequente apagamento de motor, vindo a realizar um pouso forçado num descampado com terreno plano e firme, distante 3 NM de SBCT.

Figura 2 - Local da ocorrência.
