COMANDO DA AERONÁUTICA
CENTRO DE INVESTIGAÇÃO E PREVENÇÃO DE
ACIDENTES AERONÁUTICOS

RELATÓRIO FINAL SIMPLIFICADO

| DADOS DA OCORRÊNCIA | | | | | | | |
|--|---|---|---|---|---|---|---|
| 27JUN2018 - 17:50 (UTC) | | SERIPA VI | | A-108/CENIPA/2018 | | | |
| PP-ARX | CIRRUS DESIGN | | SR22 | | | | |

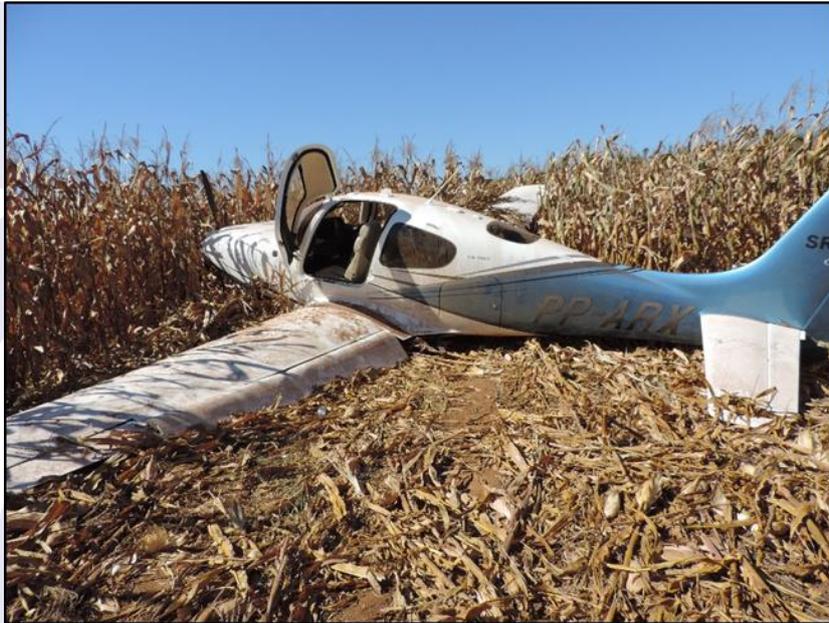
Com cerca de 50 minutos de voo, durante a descida para pouso, o piloto sentiu-se mal e efetuou um pouso de emergência em uma área de pouso para uso aeroagrícola (desativada) na Fazenda Quatrilho, Sorriso, MT. A aeronave saiu da área pela direita, colidindo contra uma plantação de milho.

A aeronave teve danos substanciais e o piloto saiu ileso.

Figura 1 - Aeronave após a ocorrência.

Após o pouso, ocorreu o toque da ponta da asa direita da aeronave contra a plantação de milho e a consequente saída de pista.
