COMANDO DA AERONÁUTICA
CENTRO DE INVESTIGAÇÃO E PREVENÇÃO DE
ACIDENTES AERONÁUTICOS

RELATÓRIO FINAL SIMPLIFICADO

DADOS DA OCORRÊNCIA			
DATA - HORA	INVESTIGAÇÃO	SUMA(V) Nº	
25 OUT 2015 - 19:30 (UTC)	SERIPA III	A-141/CENIPA/2015	
CLASSIFICAÇÃO	TIPO(S)	SUBTIPO(S)	
ACIDENTE	PERDA DE CONTROLE EM VOO	NIL	
LOCALIDADE	MUNICÍPIO	UF	COORDENADAS
FAZENDA CACHOEIRA ALEGRE	GUARANI	MG	21°24'56"S 043°02'16"W

DADOS DA AERONAVE		
MATRÍCULA	FABRICANTE	MODELO
PP-BAO	ROBINSON HELICOPTER	R44 II
OPERADOR	REGISTRO	OPERAÇÃO
PARTICULAR	TPP	PRIVADA

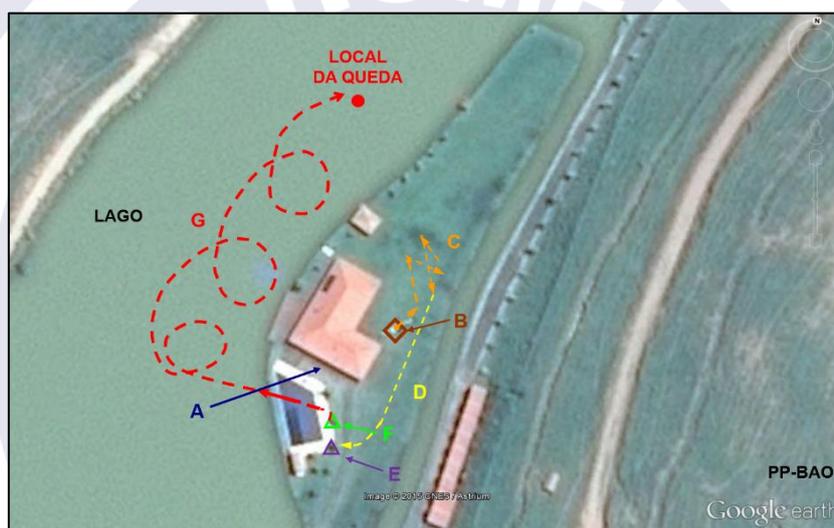
Logo após a decolagem, a aeronave iniciou alguns movimentos aleatórios no plano horizontal e, em seguida, realizou um deslocamento para trás, sem controle, até colidir o rotor de cauda contra um coqueiro.

Após esse primeiro impacto, ocorreu um giro de nariz à esquerda e as pás do rotor principal atingiram outro coqueiro.

A aeronave então iniciou um voo com grande deslocamento lateral com giros pela direita, em torno de seu eixo vertical.

O sentido de rotação do rotor principal desse helicóptero era anti-horário e a perda da força antitorque, gerada pelo rotor de cauda, levou ao giro descontrolado de nariz à direita.

Após isso, a aeronave seguiu voando descontroladamente até colidir contra a superfície de um lago, submergindo em seguida.

Figura 1 - Croqui do deslocamento da aeronave. A – Posição da testemunha. B – Posição do helicóptero estacionado com proa aproximada de 230° (local da decolagem). C – Deslocamento “descontrolado” da aeronave logo após a saída do solo, segundo relato da passageira. D – Deslocamento do helicóptero para trás, até a colisão dos rotores com os coqueiros. E – Coqueiro com as folhas da copa cortadas pelo impacto do rotor de cauda. F – Coqueiro com o tronco cortado pelo impacto das pás do rotor principal. G – Trajetória aproximada feita pela aeronave (descontrolada e girando em círculos), de acordo com a testemunha, após a colisão com os coqueiros até a queda no lago, submergindo em seguida.

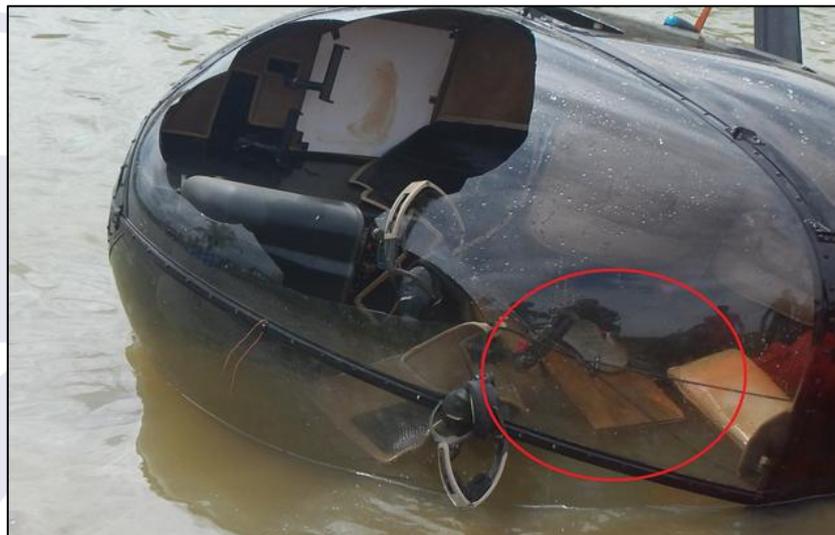
O sistema consistia de uma prancha de madeira apoiada ao assoalho da aeronave, permitindo maior suporte aos pés para utilização do pedal, e de uma fita amarrada à sua coxa esquerda, onde o condutor prendia alguns dedos da mão direita, com a finalidade de manter o braço naquela posição e permitir o movimento do cíclico.

Figura 2 - Prancha de madeira usada para apoio dos pés.

Considerando as informações colhidas na Escola de Aviação; o fato de que o condutor já havia conduzido a aeronave em outras ocasiões e analisando o comportamento da aeronave nos momentos que antecederam à ocorrência, foi possível concluir que, durante a decolagem, algum dos auxílios utilizados pelo condutor tenha falhado.

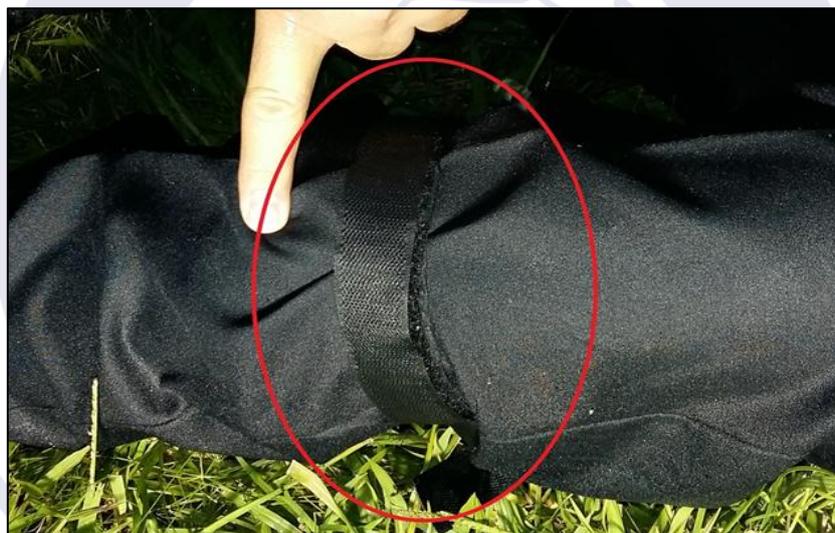
Figura 3 - Fita amarrada à coxa esquerda e utilizada para suporte da mão direita.
