COMANDO DA AERONÁUTICA
CENTRO DE INVESTIGAÇÃO E PREVENÇÃO DE
ACIDENTES AERONÁUTICOS

RELATÓRIO FINAL SIMPLIFICADO

DADOS DA OCORRÊNCIA				
DATA - HORA		INVESTIGAÇÃO		SUMA Nº
23 JAN 2016 - 11:30 (UTC)		SERIPA III		A-019/CENIPA/2016
CLASSIFICAÇÃO	TIPO(S)		SUBTIPO(S)	
ACIDENTE	COLISÃO COM OBSTÁCULO NO SOLO		NIL	
LOCALIDADE	MUNICÍPIO	UF	COORDENADAS	
FAZENDA NOVA CANAÃ	VARJÃO DE MINAS	MG	18°05'12"S	045°55'46"W

DADOS DA AERONAVE		
MATRÍCULA	FABRICANTE	MODELO
PP-CTD	PIPER AIRCRAFT	PA-25-235
OPERADOR	REGISTRO	OPERAÇÃO
CAJU AVIAÇÃO AGRÍCOLA LTDA-ME	SAE-AG	AGRÍCOLA

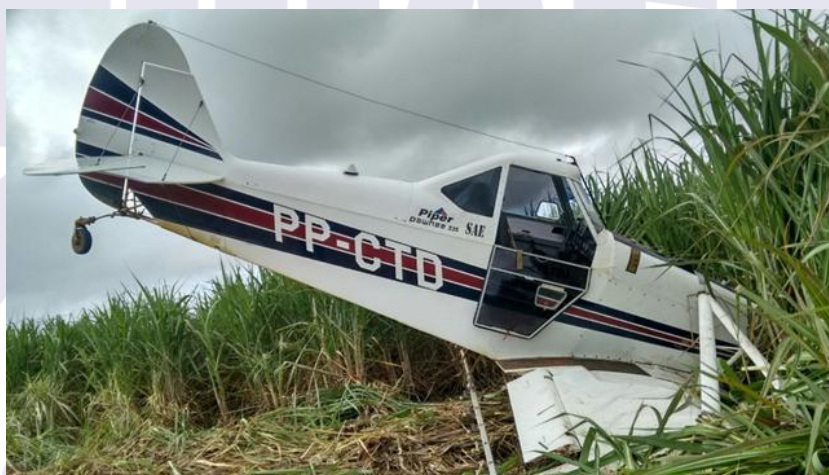
A aeronave teve danos substanciais na fuselagem, asas, trem de pouso, motor e hélice (Figura 1).

Figura 1 - Vista da aeronave após parada.

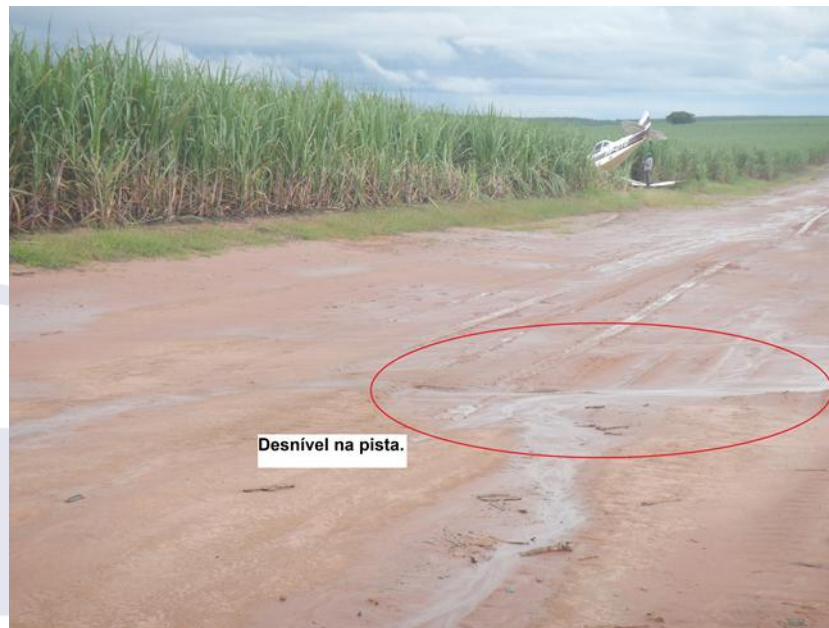
De acordo com o operador e o piloto, nos dias anteriores à ocorrência, houve um longo período de chuvas na região, contribuindo para que a pista de uso eventual ficasse em condições desfavoráveis para a atividade aérea.

Além do longo período de chuvas, contribuía também para a degradação do pavimento, o tráfego de veículos terrestres que ali transitavam. A pista apresentava alguns trechos arenosos e com buracos.

No dia da ocorrência, nas decolagens que antecederam à do acidente, o piloto desviava a aeronave ligeiramente à esquerda do centro da pista, para evitar um desnível que havia no lado direito, situado a, aproximadamente, 300 metros da cabeceira em uso (Figura 2).

Figura 2 - Vista do desnível na pista.

Durante a Ação Inicial, foi verificado que as folhagens do canavial que margeavam a pista pelo lado esquerdo apresentavam marcas de impacto. Sendo assim, foi possível observar que não houve uma correta avaliação de quanto desvio seria necessário para livrar o desnível sem colidir com a plantação.

Atuar junto ao operador, a fim de certificar-se de que o gerenciamento de risco da empresa contempla uma criteriosa avaliação das condições das pistas utilizadas nas operações aeroagrícolas de modo a garantir a segurança operacional.

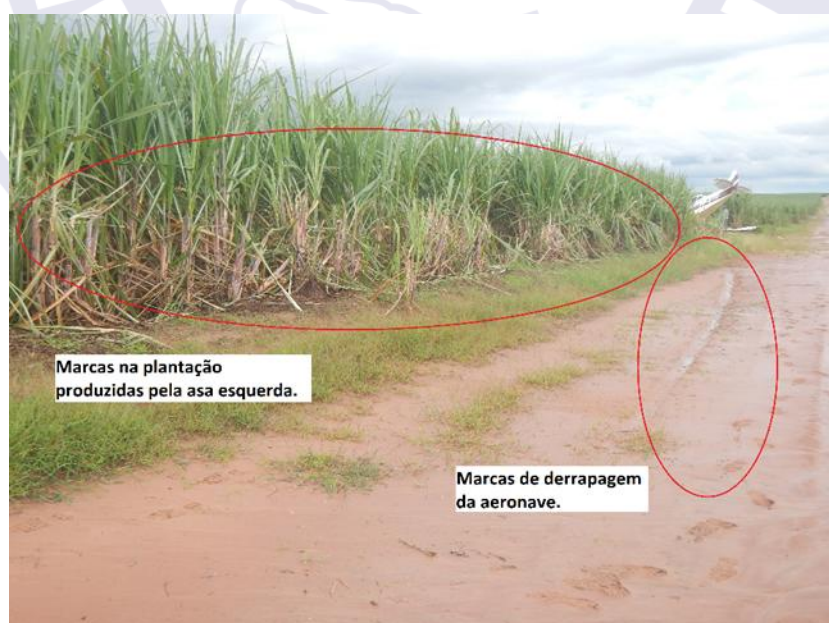
O piloto reportou que, ao passar pela ondulação, ouviu um barulho e perdeu o controle da aeronave. Próximo ao ponto na pista onde havia essa depressão, havia uma concentração de cana-de-açúcar mais próxima à pista. Nesse ponto, foi observado que a asa esquerda, além de derrubar a folhagem do canavial, cortou o caule da cana, sendo este, possivelmente, a origem do barulho relatado pelo piloto e a causa raiz da perda de controle.

Após este impacto, a aeronave passou a atingir a plantação com maior intensidade, desviando-se cada vez mais para a lateral esquerda, até atingir uma área arenosa situada na margem da pista, onde derrapou e ingressou totalmente na plantação (Figura 3).

Figura 3 - Marcas da derrapagem e na plantação provocadas pela aeronave.
