COMANDO DA AERONÁUTICA
CENTRO DE INVESTIGAÇÃO E PREVENÇÃO DE
ACIDENTES AERONÁUTICOS

RELATÓRIO FINAL SIMPLIFICADO

DADOS DA OCORRÊNCIA				
DATA - HORA		INVESTIGAÇÃO		SUMA N°
14JAN2019 - 11:00 (UTC)		SERIPA III		A-011/CENIPA/2019
CLASSIFICAÇÃO	TIPO(S)		SUBTIPO(S)	
ACIDENTE	[LALT] OPERAÇÃO A BAIXA ALTITUDE		NIL	
LOCALIDADE	MUNICÍPIO	UF	COORDENADAS	
ILHA DO FUNDÃO	RIO DE JANEIRO	RJ	22°50'43"S	043°14'31"W

DADOS DA AERONAVE			
MATRÍCULA	FABRICANTE	MODELO	
PP-ECF	HELIBRAS	AS 350 BA	
OPERADOR		REGISTRO	OPERAÇÃO
SSP POLÍCIA MILITAR DO ESTADO DO RIO DE JANEIRO		ADE	POLICIAL

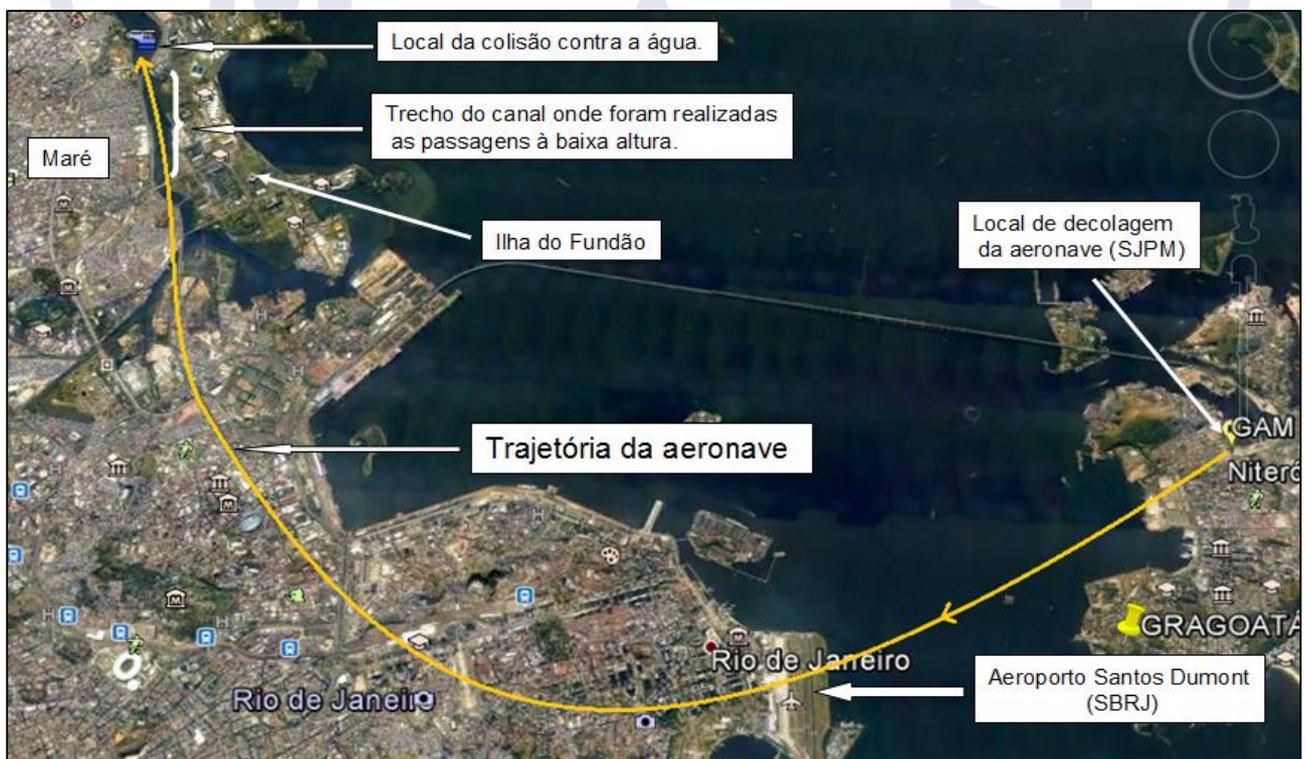
As imagens constantes das Figuras 1 e 2 ilustram a trajetória realizada pela aeronave, desde a decolagem até o choque contra a água.

Figura 1 - Trajetória da aeronave, a partir da decolagem até o ponto de colisão. Fonte: adaptado Google Earth.

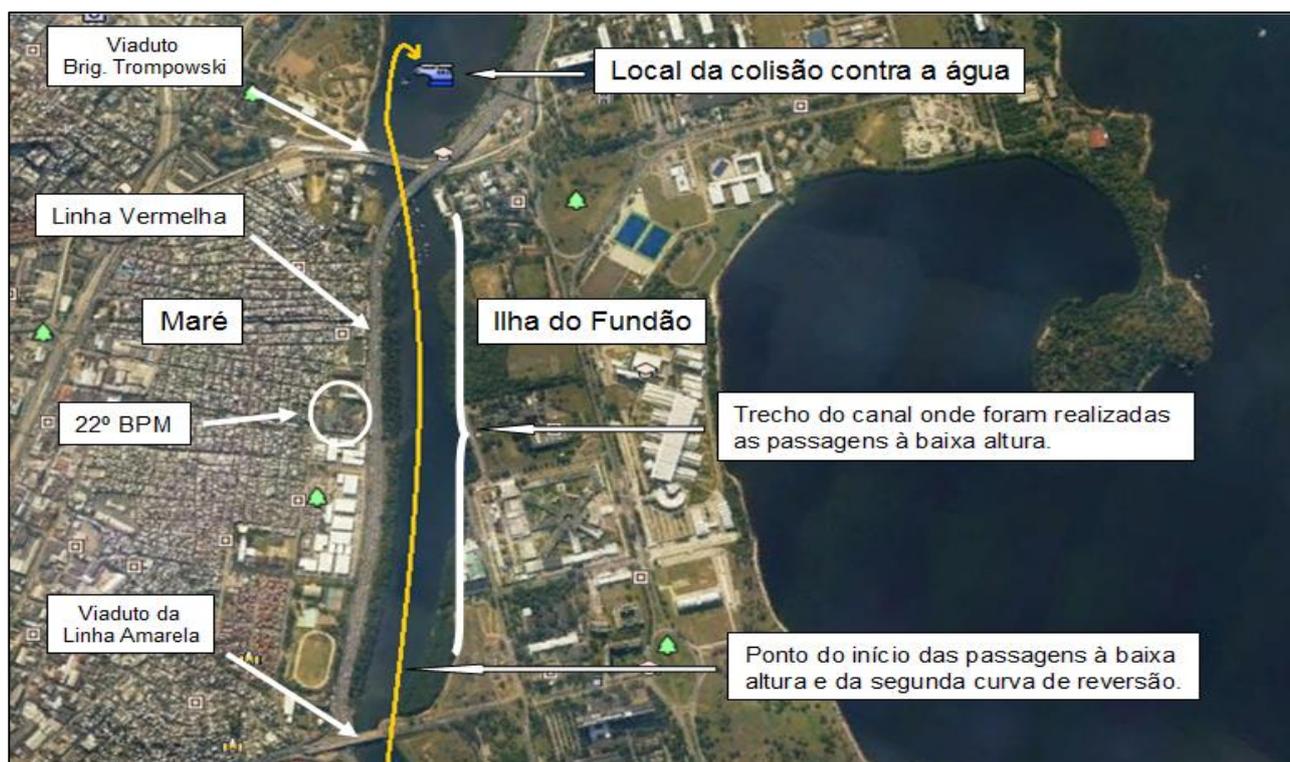
A aeronave passou a executar passagens a baixa altura sobre o citado canal, no trecho localizado entre o viaduto da Linha Amarela e o viaduto Brigadeiro Trompowski, trecho sobre o qual efetuou três passagens em voo rasante. Durante a curva de reversão para a quarta e, possivelmente, última passagem, houve a colisão.

Figura 2 - Trajetória da aeronave durante as passagens a baixa altura sobre o canal.
Fonte: adaptado Google Earth.

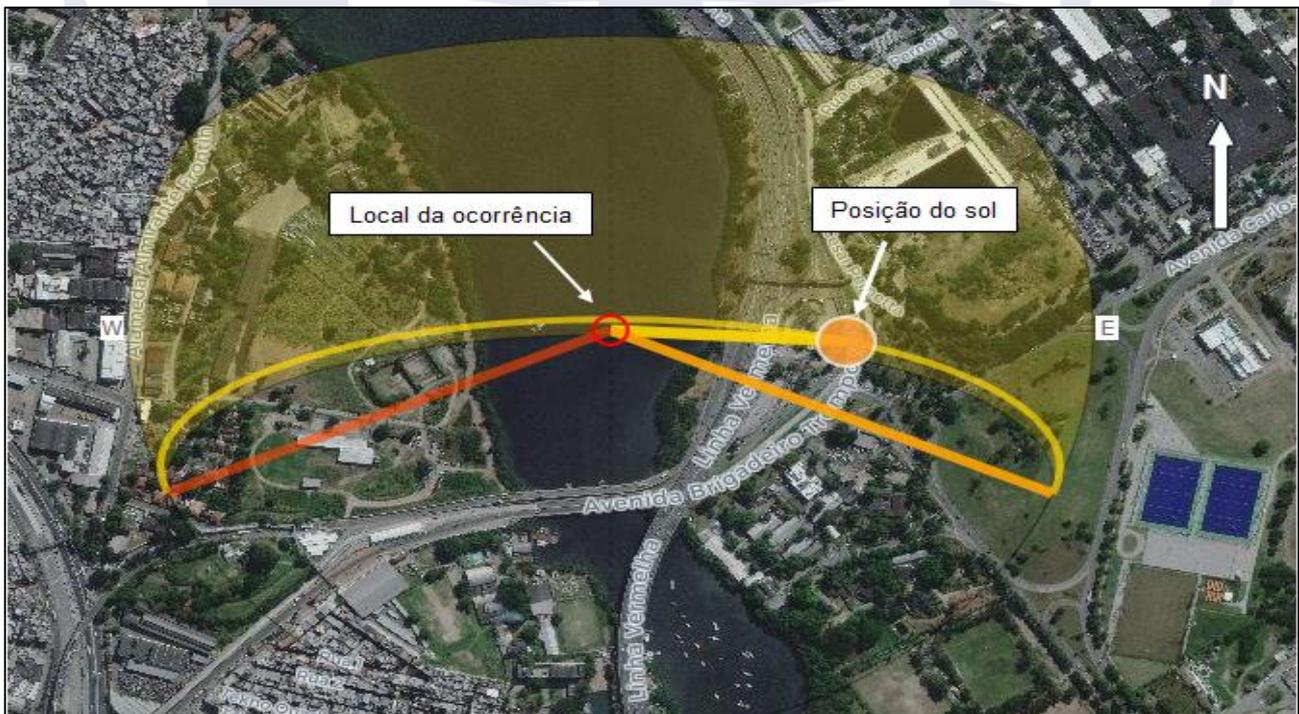
Apesar de a meteorologia estar favorável ao voo visual naquela manhã, nas circunstâncias em que se deu o acidente, a posição do sol dificultava a percepção de profundidade em relação à água.

Figura 3 - Posição do sol no dia e hora da ocorrência. Fonte: imagem do site www.suncal.org.

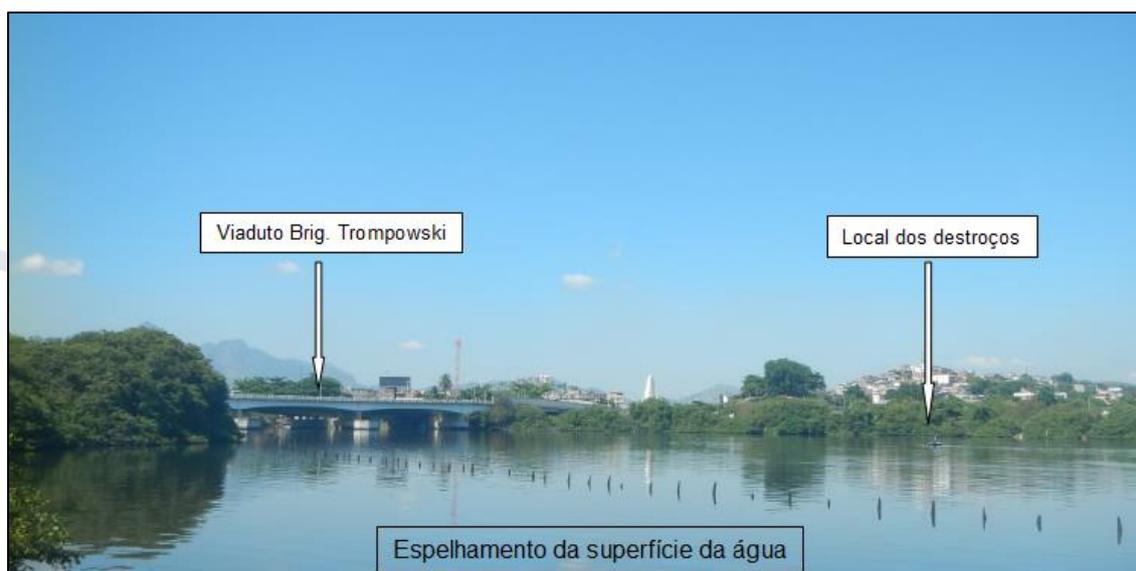
No dia da ocorrência, a superfície da água do canal estava muito calma. Sem nebulosidade, a incidência dos raios solares provocava reflexo na água e espelhamento da sua superfície (vide Figuras 3 e 4). Essa condição foi constatada pela equipe de investigadores, que chegou ao sítio do acidente em torno de uma hora após a ocorrência.

Figura 4 - Local da ocorrência, evidenciando as condições de espelhamento da superfície da água.

O sobrevoo de superfícies aquáticas tem sido objeto de recomendações específicas no âmbito da aviação de helicópteros quanto aos riscos envolvidos, principalmente em superfícies espelhadas, onde é comum a degradação da percepção visual de profundidade dos pilotos.

de Treinamento, aulas, estudos de caso e palestras acerca dos fatores de risco envolvidos nas operações de sobrevoo de superfícies aquáticas a baixa altura, sobretudo em relação às superfícies espelhadas, abordando as principais condições potenciais de perigo nesse tipo de operação, tais como: diminuição da percepção visual de profundidade, desorientação espacial, gerenciamento do risco, etc.
