**COMANDO DA AERONÁUTICA**  
**CENTRO DE INVESTIGAÇÃO E PREVENÇÃO DE**  
**ACIDENTES AERONÁUTICOS**

**RELATÓRIO FINAL**  
**A - 128/CENIPA/2015**

| <b>AERONAVE:</b> | <b>PP-ELA</b> |

O presente Relatório Final refere-se ao acidente aeronáutico com a aeronave PP-ELA, modelo BELL 206L-3, ocorrido em 23SET2015, classificado como “perda de controle em voo”.

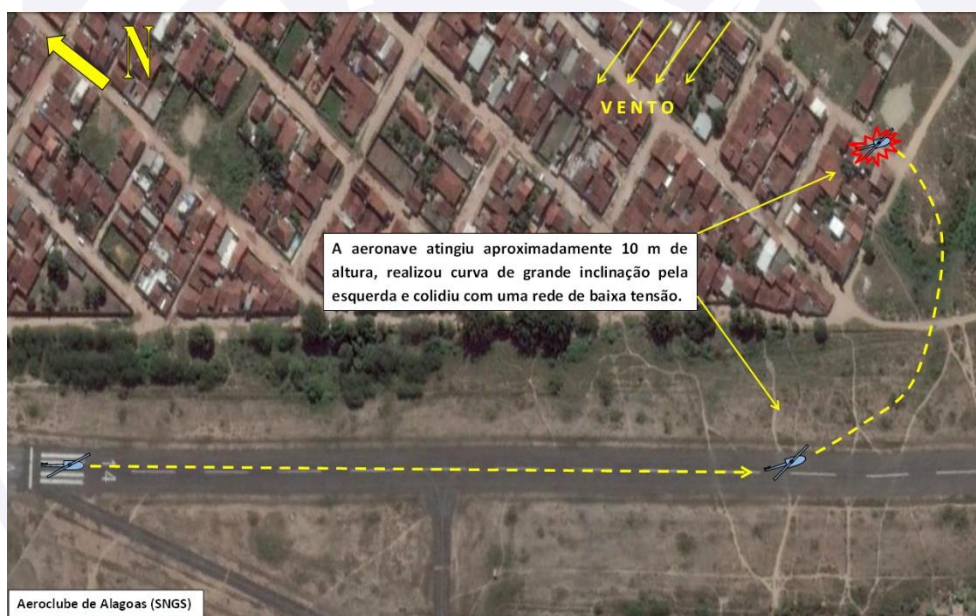
Figura 1 - Croqui do acidente.

O primeiro impacto ocorreu entre as pás do rotor principal do helicóptero e uma rede elétrica de baixa tensão, quando a aeronave se encontrava em curva com inclinação para a esquerda. Em seguida, houve a colisão da extremidade dianteira do esquí esquerdo contra o solo, seguindo-se da parte traseira do mesmo esquí.

O impacto com a rede elétrica projetou a aeronave aproximadamente 30 metros à frente. A parada total ocorreu com o helicóptero defasado cerca de 45° em relação ao eixo da pista (SNGS), conforme a Figura 1.

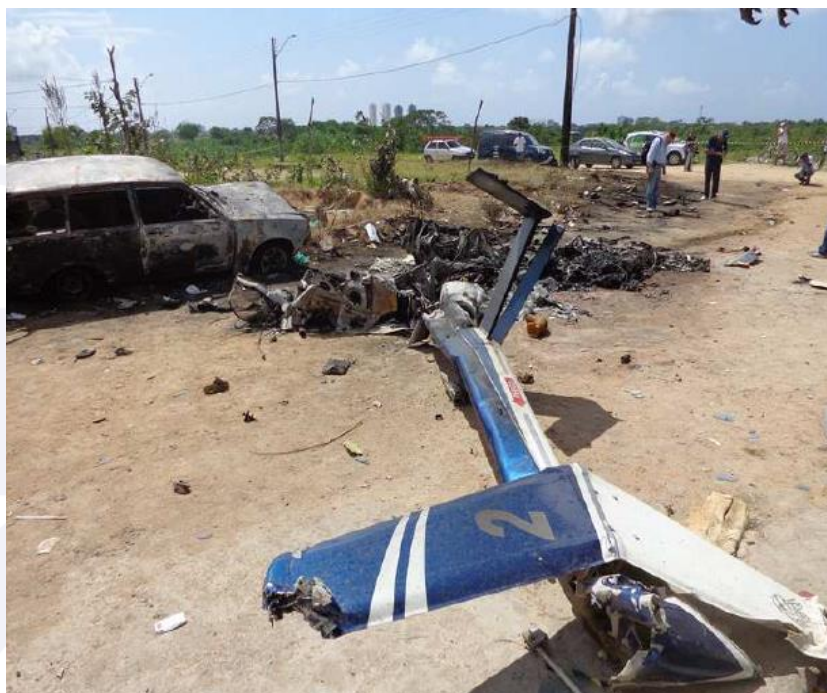
Figura 2 - Aeronave destruída pelo fogo.

O fogo iniciou imediatamente após a parada total da aeronave. O material de combustão foi o combustível existente na aeronave e a fonte de ignição provavelmente teve origem em decorrência do forte atrito das partes do helicóptero com o solo (Figura 2).

O fogo se propagou rapidamente. A situação agravou-se pelo fato de os tanques estarem abastecidos com cerca de 480 libras de combustível.

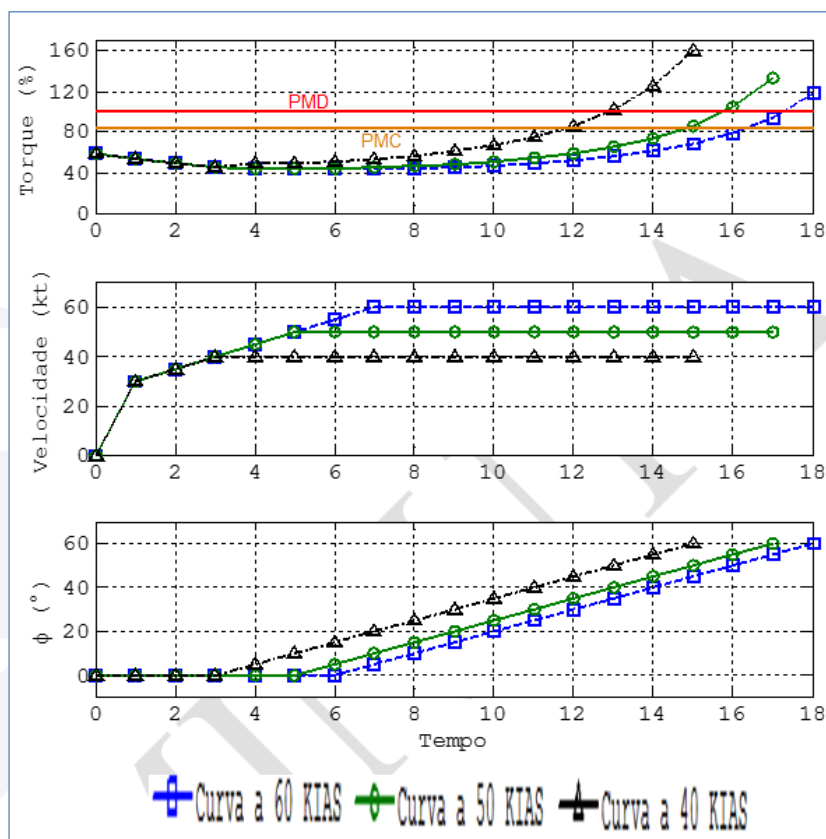
Figura 3 - Perfil de decolagem com curva a 60KT, 50KT e 40KT.

Com essas informações, foi possível realizar o tratamento matemático dos dados relacionados com o desempenho da aeronave nos instantes anteriores ao acidente e apresentá-los conforme ilustrado na Figura 3.

Na Figura 3, é possível verificar os resultados de desempenho relacionados a diversos e possíveis perfis de decolagem que o piloto pode ter adotado, em função da velocidade à frente, torque aplicado (potência) e ângulo de rolamento ( $\Phi$ ), considerando as condições de peso de 1.520kgf, altitude de 387ft e temperatura de 29°C. A primeira linha do gráfico se refere a variação do torque ao longo do tempo. A segunda linha representa a variação da velocidade à frente ao longo do tempo. A terceira linha ilustra a variação da inclinação lateral da aeronave em função do tempo. A curva vermelha representa a Potência Máxima de Decolagem (PMD) e a curva laranja representa a Potência Máxima Contínua (PMC) do helicóptero.

Mesmo na condição mais crítica (40KT), com elevado ângulo de rolamento ( $50^\circ$ ), o piloto poderia utilizar um regime de potência ainda maior, a potência máxima de decolagem (PMD, TQ = 100%) sem, contudo, causar danos ao motor ou decréscimos de rotação do rotor principal.

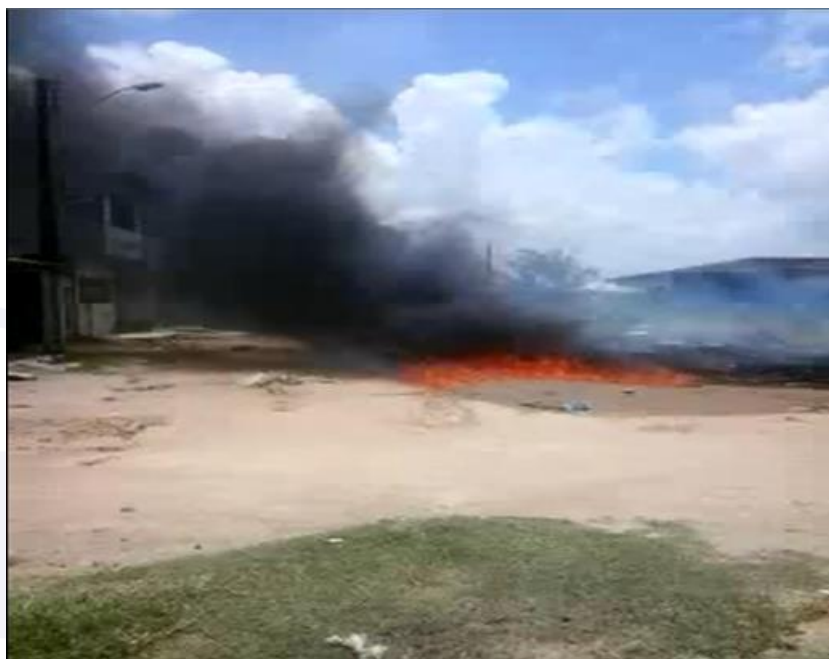
Figura 11 - Cena do acidente com a presença de fogo.

As imagens de vídeo mostrando os destroços da aeronave em chamas (Figura 11) evidenciaram, por meio da fumaça, que no momento do acidente o vento apresentava-se com uma componente lateral (esquerda) em relação ao eixo da pista do SNGS, cujas características (direção e intensidade) eram semelhantes às reportadas pelo METAR de SBMO.

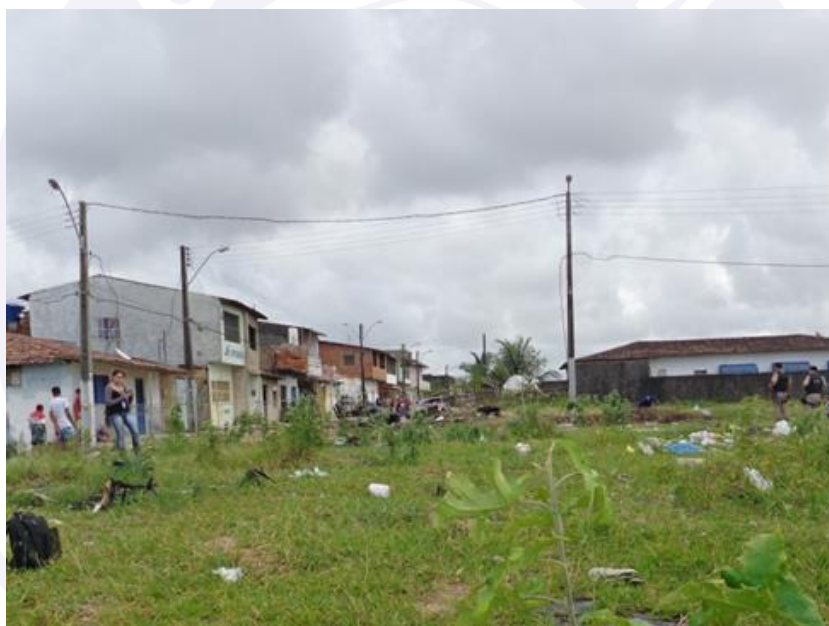
Figura 12 - Vista geral do local do acidente destacando a rede elétrica.

No local do acidente, os postes da rede elétrica de baixa tensão apresentavam a altura de aproximadamente 7,5 metros (Figura 12).
