MINISTÉRIO DA AERONÁUTICA
INSPECTORIA GERAL

Serviço de Investigação e Prevenção de
Acidentes Aeronáuticos

RELATÓRIO FINAL

AERONAVE	Tipo: PA-23-250/TF-33 Matrícula: PP-EIT/nº 4325	Unidade ou Proprietário: GOVERNO DO ESTADO DO CEARÁ e 19/49 GRUPO DE AVIÇÃO
ACIDENTE	Data/hora: 18 JUL 67 - 09:39P Local: Fortaleza Estado: Ceará	Tipo: Colisão em voo com outra aeronave ve Classificação: GRAVE

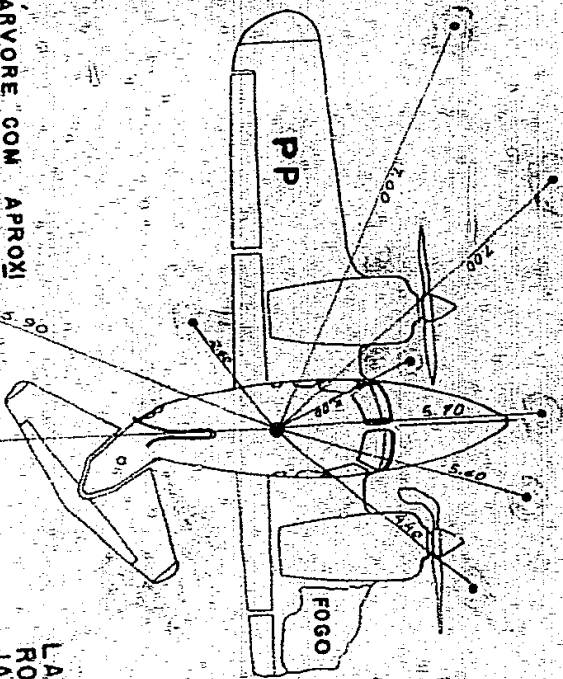
CROQUIS (SEM ESCA
LA) DO ACIDENTE DA AE
RONAVE PP-ETT COM O
JATO TF-33

A aeronave caiu na vertical e linha de vôo, com as asas niveladas numa área ar-
borizada. As árvores atingidas encontram-se dentro de um círculo cujo diâmetro
corresponde à envergadura do PP-ETT que atingiu o solo estolada. A parte trasei-
ra da fuselagem, próxima à empenagem, ao chocar-se com uma árvore envergou para
a direita tendo também a referida árvore tombado para a direita (em relação à
aeronave). A asa esquerda chocou-se também com uma árvore que tombou para trás,
ficando em baixo da mesma asa. Esses indícios comprovam as declarações de que a
aeronave estava em giro para o lado esquerdo, numa trajetória irregular (devido
ao dar e tirar motor e aplicação de comando na tentativa de estabilizar o vôo
da aeronave). A não existência de outro movimento da aeronave, além do movimen-
to vertical e de rotação no momento do choque no chão, é comprovada pela exis-
tência de uma árvore situada entre o motor esquerdo e a fuselagem e um tóco de

50cm atrás da asa esquerda, próximo à fuselagem (essa árvore e esse tóco não
foram tocados pela aeronave).
