COMANDO DA AERONÁUTICA
CENTRO DE INVESTIGAÇÃO E PREVENÇÃO DE
ACIDENTES AERONÁUTICOS

RELATÓRIO FINAL SIMPLIFICADO

DADOS DA OCORRÊNCIA					
DATA - HORA		INVESTIGAÇÃO		SUMA N°	
22JUL2012 - 16:00 (UTC)		SERIPA IV		A-594/CENIPA/2018	
CLASSIFICAÇÃO		TIPO(S)		SUBTIPO(S)	
ACIDENTE		[SCF-NP] FALHA OU MAU FUNCIONAMENTO DE SISTEMA / COMPONENTE		COM COMANDOS DE VOO	
LOCALIDADE		MUNICÍPIO		UF	COORDENADAS
AERÓDROMO DE BEBEDOURO (SDBB)		BEBEDOURO		SP	20°53'45''S 048°28'44''W

DADOS DA AERONAVE					
MATRÍCULA		FABRICANTE		MODELO	
PP-FJF		INDÚSTRIA PARANAENSE DE ESTRUTURAS		IPE-02B	
OPERADOR			REGISTRO		OPERAÇÃO
AEROCLUBE DE BEBEDOURO			PRI		INSTRUÇÃO

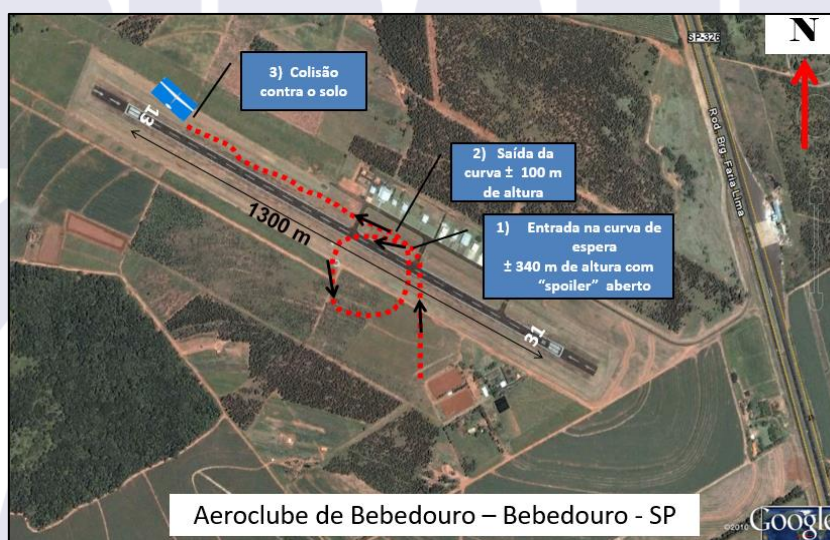
Figura 1 - Croqui da ocorrência.

A aeronave ingressou na perna do vento da pista 13 de SDBB com o *spoiler* aberto, perdendo altura, vindo a colidir contra o solo no través da cabeceira 13, no início da perna base.

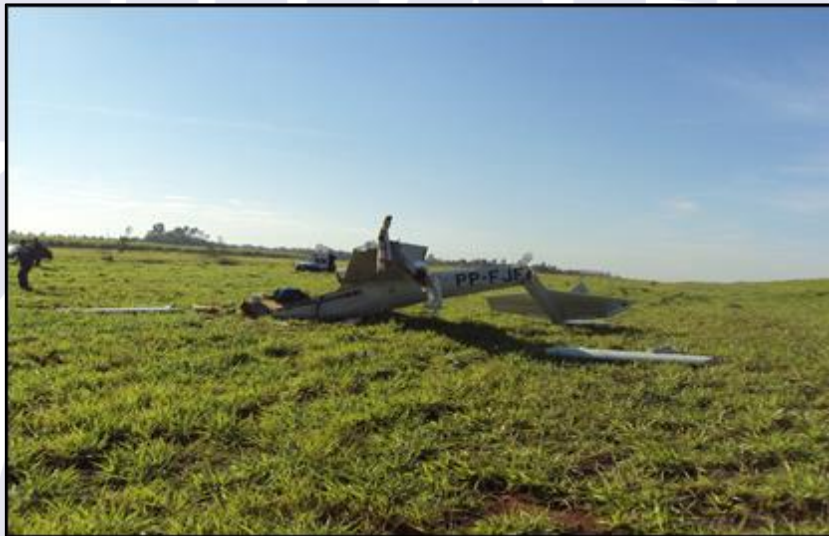
Figura 2 - Posição da aeronave após o acidente.

A aeronave teve danos substanciais. O IN sofreu lesões graves e o AL lesões fatais.

A aeronave abandonou a “espera” iniciando a aproximação para pouso na perna do vento para a pista 13 do Aeródromo de Bebedouro, onde manteve a razão de descida empregada de, aproximadamente, 4,8 m/s, velocidade de 81km/h e percorrendo, a partir desse ponto, um total de 923 metros até o impacto contra o solo.

Utilizando-se a velocidade vertical padrão do planador, a perda estimada de altura seria de apenas 51 metros caso os *spoilers* fossem recolhidos, possibilitando, assim, uma perda mínima de altura, viabilizando um pouso na cabeceira pretendida, apesar da pouca altura disponível.

Atualizar o MMA 58-6 - Manual de curso de instrutor de voo-INVA, de 1 de julho de 1992, com vistas ao aprimoramento do processo de instrução da aviação civil brasileira, tendo como base as melhores práticas e ensinamentos adquiridos pelos profissionais da aviação ao longo dos anos, bem como os princípios da segurança de voo.

Atuar junto ao AEROCLUBE DE BEBEDOURO, a fim de garantir que todos os procedimentos e manobras executados durante os voos de suas aeronaves, seja em instrução ou não, constem nos respectivos manuais de voo e operação.
