2. Histórico do voo

A aeronave decolou do Aeródromo Novo Hamburgo (SSNH), RS, por volta das 20h15min (UTC), para realizar um voo de instrução local, com um instrutor e um aluno em formação a bordo.

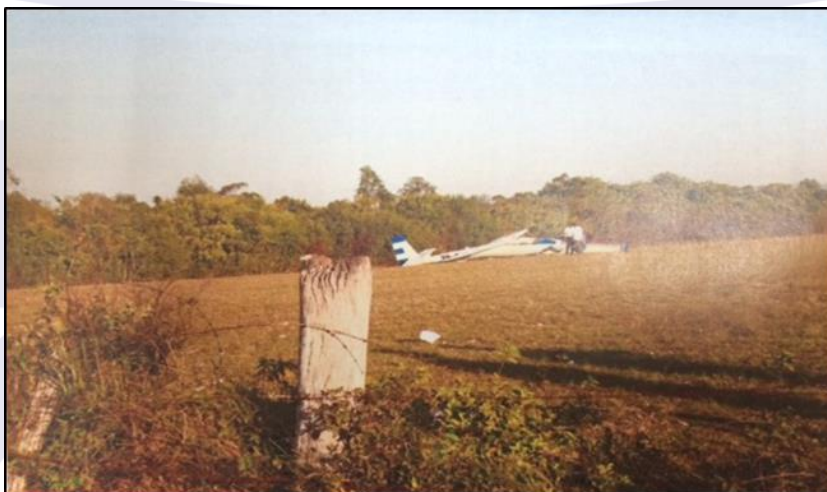
Durante a aproximação final para a pista 20, o planador colidiu contra um moirão de cerca do aeródromo próximo à cabeceira da pista.

Figura 1 - Moirão da cerca localizado próximo à cabeceira da pista 20.

Sob a influência de uma corrente de ar descendente, o planador continuou perdendo altura e velocidade, vindo a colidir contra um moirão próximo à cabeceira da pista. A aeronave parou no início da pista para pouso, em um ângulo de 90° com o eixo (Figura 2).

A existência de uma cerca, contendo moirões, próxima à cabeceira da pista indica que a infraestrutura aeroportuária teve contribuição para o acidente. Da mesma forma, a supervisão gerencial influenciou, pois permitiu-se que os pilotos operassem em uma pista interdita para pouso.

O Diretor de Operações deverá, de imediato, determinar que os tripulantes cumpram as restrições para operações de pouso e decolagem em SSNH, conforme NOTAM.

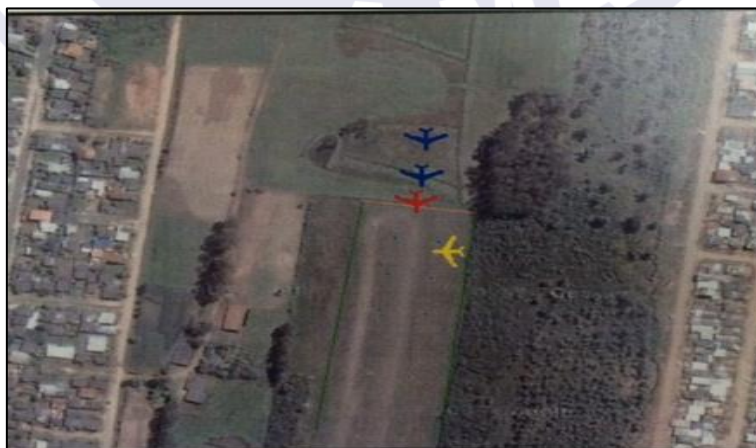
Figura 2 - Croqui da pista com a trajetória final do PP-FJS.

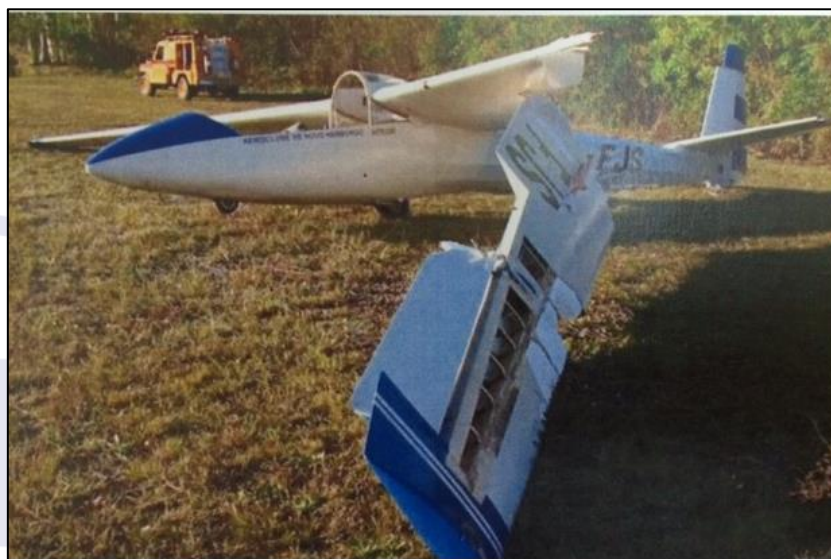
Durante a realização do tráfego, na reta final para pouso, o instrutor, ao julgar que a aeronave se encontrava em uma rampa alta, comandou a abertura do freio aerodinâmico (*spoiler*). Instantes após, percebeu que estava ficando baixo demais e recolheu o *spoiler*. No entanto, já não havia energia suficiente para aeronave chegar à pista com segurança.

A aeronave teve danos substanciais (Figura 3).

Figura 3 - Danos à asa esquerda.

Houve um inadequado julgamento de pilotagem e aplicação dos comandos, por parte do instrutor, na avaliação da rampa de aproximação e no emprego do freio aerodinâmico na reta final para pouso.
