**COMANDO DA AERONÁUTICA**  
**CENTRO DE INVESTIGAÇÃO E PREVENÇÃO DE**  
**ACIDENTES AERONÁUTICOS**

**RELATÓRIO FINAL SIMPLIFICADO**

| DADOS DA OCORRÊNCIA | | | | | | | | |
|---|---|---|---|---|---|---|---|--|
| 10AGO2021 - 21:00 (UTC) | | SERIPA IV | | A-096/CENIPA/2021 | | | | |
| PP-GAS | | AERO BOERO | | | AB-115 | | | |

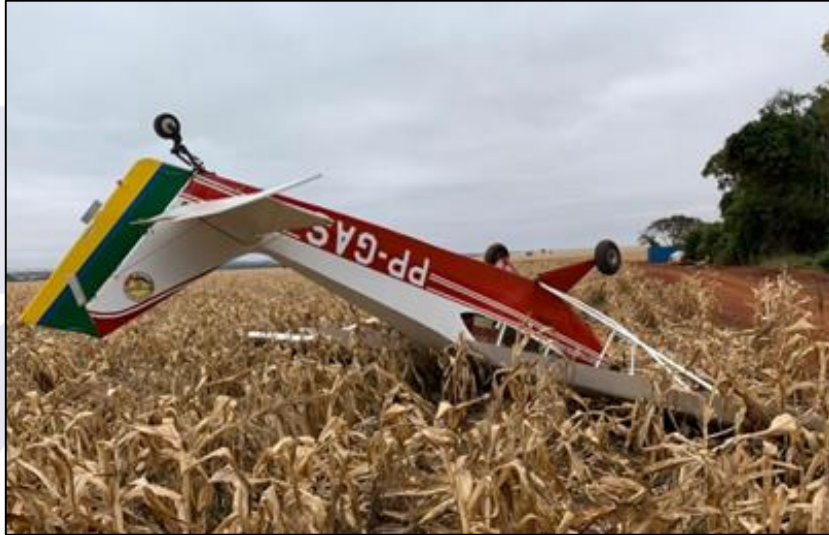
Após a decolagem, a aeronave apresentou perda repentina de potência. O tripulante efetuou um pouso de emergência em área à frente da pista de SSPO. Depois do toque no solo irregular, a aeronave capotou.

Figura 1 - Vista da aeronave após a ocorrência.

A aeronave teve danos substanciais. O tripulante saiu ileso.

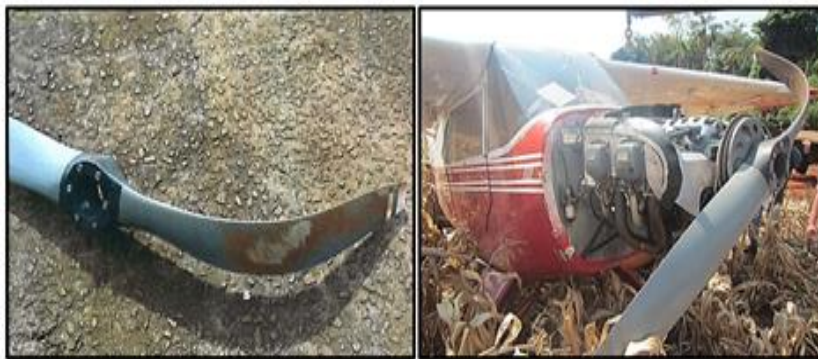
O grupo motopropulsor foi analisado em uma OM certificada, sob supervisão dos investigadores do SIPAER. Na inspeção visual, constatou-se que não havia avarias severas decorrentes do pouso de emergência realizado. Na parte inferior do grupo motopropulsor, foi observado que o carburador não estava danificado e seus acessórios apresentavam condições normais. Verificou-se, também, que o eixo de manivelas e o seu flange não tiveram avarias aparentes, contudo a hélice apresentava dobramentos para trás em uma das pás (Figura 2).

Figura 2 - Condição da hélice após o acidente.

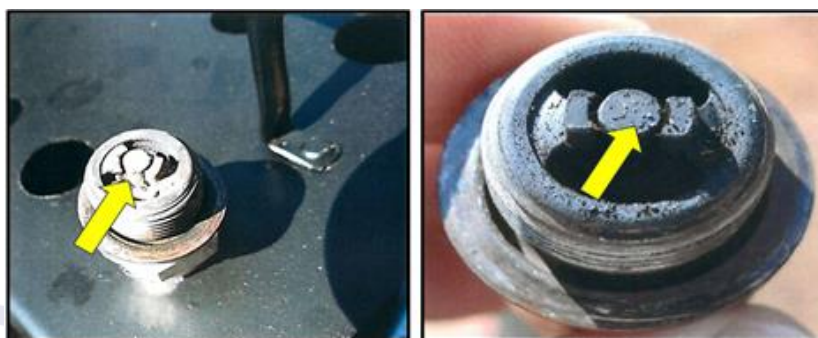
Nessa condição, o motor funcionou por 3 minutos e apresentou falha, com queda de rotação. As velas inferiores dos cilindros 2 e 4 foram removidas e revelaram contaminação (Figura 3).

Figura 3 - Condição de contaminação das velas inferiores - cilindros 2 e 4.

A partir da análise dos documentos apresentados, concluiu-se que as manutenções foram realizadas em consonância com o programa previsto pelo fabricante. Entretanto, o estado geral das velas de ignição inferiores dos cilindros 2 e 4, que se encontravam instaladas no motor do PP-GAS, não apresentavam condições para assegurar que os serviços de manutenção foram realizados de maneira adequada nas últimas inspeções realizadas de “100 horas” e de “50 horas”. Essa condição contribuiu para a falha do motor durante a decolagem da aeronave.

Foi efetuada a limpeza e a reinstalação dessas velas. O motor foi acionado novamente e, durante o seu funcionamento, não foi mais percebida qualquer discrepância que resultasse em perda de potência.
