COMANDO DA AERONÁUTICA
CENTRO DE INVESTIGAÇÃO E PREVENÇÃO DE
ACIDENTES AERONÁUTICOS

RELATÓRIO FINAL SIMPLIFICADO

DADOS DA OCORRÊNCIA					
DATA - HORA		INVESTIGAÇÃO		SUMA Nº	
21 OUT 2011 - 20:55 (UTC)		SERIPA V		A-515/CENIPA/2018	
CLASSIFICAÇÃO		TIPO(S)		SUBTIPO(S)	
ACIDENTE		[LOC-I] PERDA DE CONTROLE NO SOLO		NIL	
LOCALIDADE		MUNICÍPIO		UF	
AERÓDROMO DE MONTENEGRO (SSNG)		MONTENEGRO		RS	
				COORDENADAS	
				29°43'10"S 051°29'22"W

DADOS DA AERONAVE		
MATRÍCULA	FABRICANTE	MODELO
PP-GAX	AERO BOERO	AB-115
OPERADOR	REGISTRO	OPERAÇÃO
AERoclube de Montenegro	PRI	INSTRUÇÃO

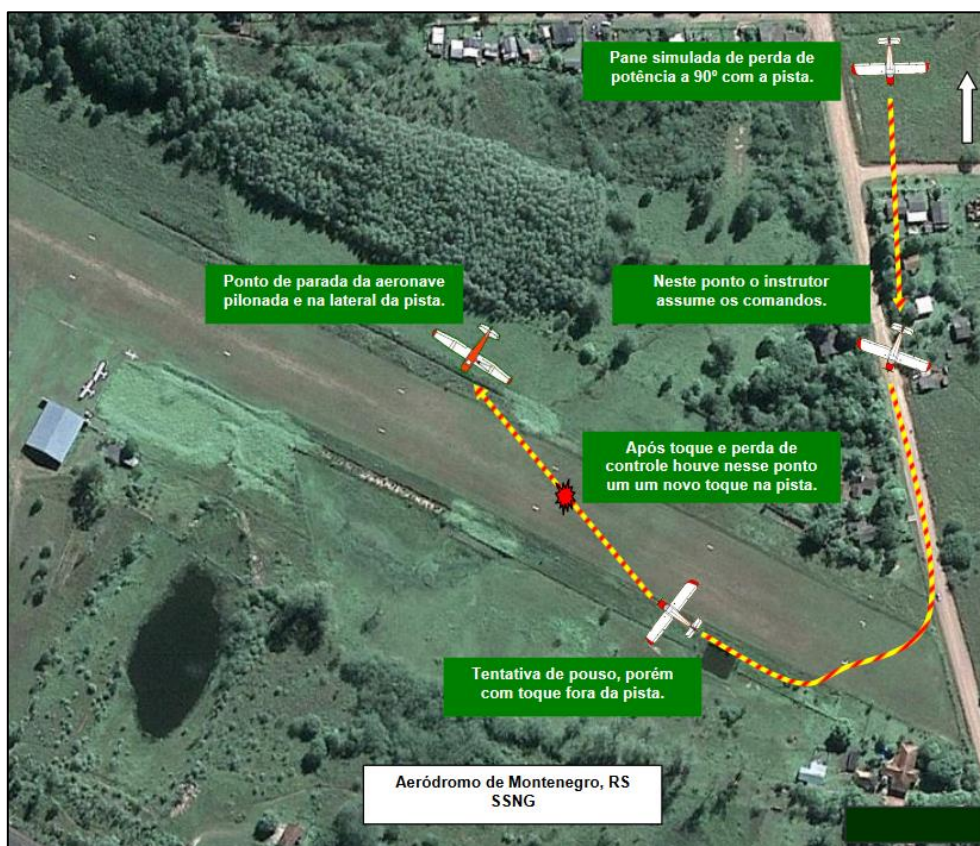
Figura 1 - Croqui da ocorrência.

Após tocar na pista o IN perdeu o controle. A aeronave saiu da pista pela lateral direita e capotou.

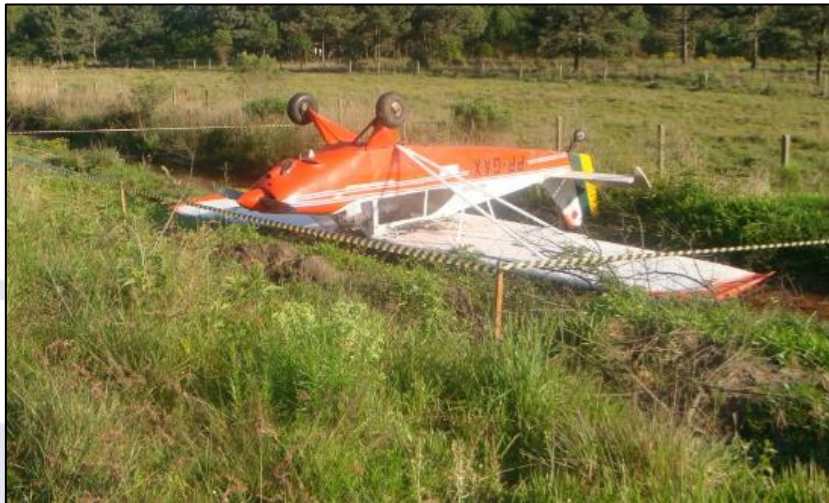
Figura 2 - Posição da aeronave após o acidente.

A aeronave teve danos substanciais. Os dois tripulantes saíram ilesos.

Em seguida, a potência do motor foi reduzida e a aeronave retornou para a pista. O instrutor atuou nos freios e quando a aeronave estava quase parando, tocou o nariz na lateral da pista vindo a capotar (Figura 2).
