COMANDO DA AERONÁUTICA
CENTRO DE INVESTIGAÇÃO E PREVENÇÃO DE
ACIDENTES AERONÁUTICOS

RELATÓRIO FINAL SIMPLIFICADO

DADOS DA OCORRÊNCIA								
DATA - HORA		INVESTIGAÇÃO		SUMA N°				
20MAR2021 - 11:25 (UTC)		SERIPA V		A-046/CENIPA/2021				
CLASSIFICAÇÃO		TIPO(S)		SUBTIPO(S)				
ACIDENTE		[RE] EXCURSÃO DE PISTA		NIL				
LOCALIDADE		MUNICÍPIO		UF	COORDENADAS			
AERÓDROMO DE SANTO ANGELO (SBNM)		SANTO ANGELO		RS	28°16'51"S	054°10'28"W		
DADOS DA AERONAVE								
MATRÍCULA		FABRICANTE		MODELO				
PP-GKM		PIPER AIRCRAFT		PA-18				
OPERADOR			REGISTRO		OPERAÇÃO			
AERoclube de Santo Angelo			PRI		INSTRUÇÃO			
PESSOAS A BORDO / LESÕES / DANOS À AERONAVE								
A BORDO		LESÕES					DANOS À AERONAVE	
		Ileso	Leve	Grave	Fatal	Desconhecido		
Tripulantes	1	1	-	-	-	-	Nenhum	
Passageiros	-	-	-	-	-	-	Leve	
Total	1	1	-	-	-	-	X Substancial	
							Destruída	
Terceiros	-	-	-	-	-	-	Desconhecido

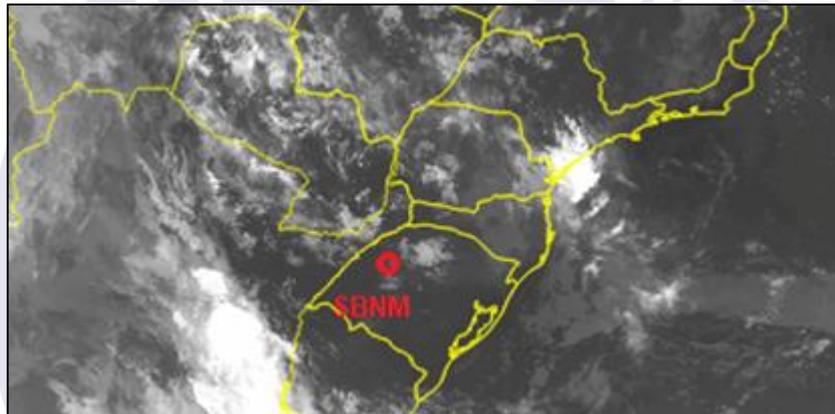
O instrutor observador relatou que as condições meteorológicas eram propícias ao voo solo, com atmosfera estável e vento calmo.

A informação foi corroborada pela análise da imagem satélite de ondas infravermelhas das 11h20min (UTC) do dia da ocorrência (Figura 1).

Figura 1 - Imagem satélite infravermelha das 11h20min (UTC), 20MAR2021.

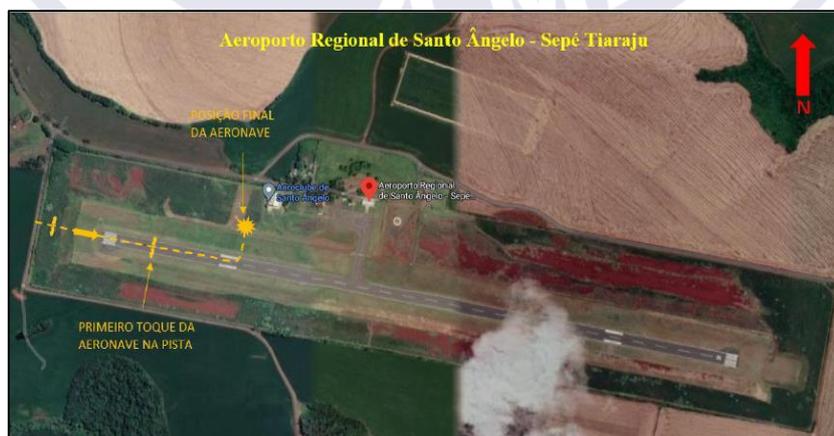
O Aluno Piloto disse que tentou realizar o procedimento de arremetida com a aplicação de potência máxima. Contudo, não aplicou corretamente os pedais para o controle direcional, sendo tal informação confirmada pelo instrutor observador.

A aplicação de potência máxima, sem a contraposição do leme direcional, colocou a aeronave sob o efeito conjugado do torque do motor, da precessão giroscópica, da trajetória espiral do ar e do Fator P.

Esses fatores somados causaram uma força direcional de desvio para o lado esquerdo, o que acarretou uma guinada brusca e a saída da aeronave pela lateral da pista de pouso (Figuras 2).

Figura 2 - Croqui da trajetória da Aeronave.

Divulgar os ensinamentos colhidos nesta investigação ao CIAC do Aeroclube de Santo Ângelo, a fim de que aquele Centro aprimore seus mecanismos de acompanhamento e supervisão de toda a parte prática da instrução aérea, no intuito de garantir que as operações transcorram com altos níveis de qualidade e segurança.

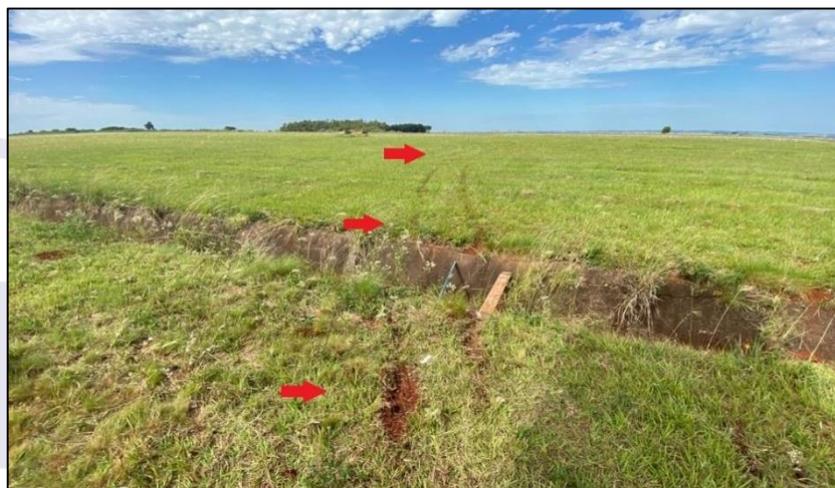
Após a saída da pista, o PP-GKM percorreu cerca de 60 metros sobre a área gramada, chocando-se contra uma vala e parando logo após, causando danos ao trem de pouso e à asa direita (Figura 3 e 4).

Figura 3 - Marcas da trajetória da aeronave até o impacto contra a vala.

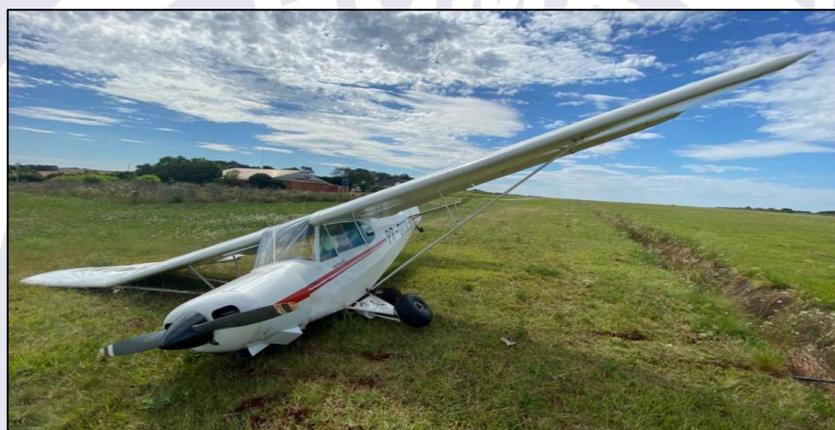
Figura 4 - Aeronave após a parada total.
