**COMANDO DA AERONÁUTICA**  
**CENTRO DE INVESTIGAÇÃO E PREVENÇÃO DE**  
**ACIDENTES AERONÁUTICOS**

**RELATÓRIO FINAL SIMPLIFICADO**

| DADOS DA AERONAVE | | |
|---|---|---|
| PP-GLA | AERO BOERO | AB-115 |

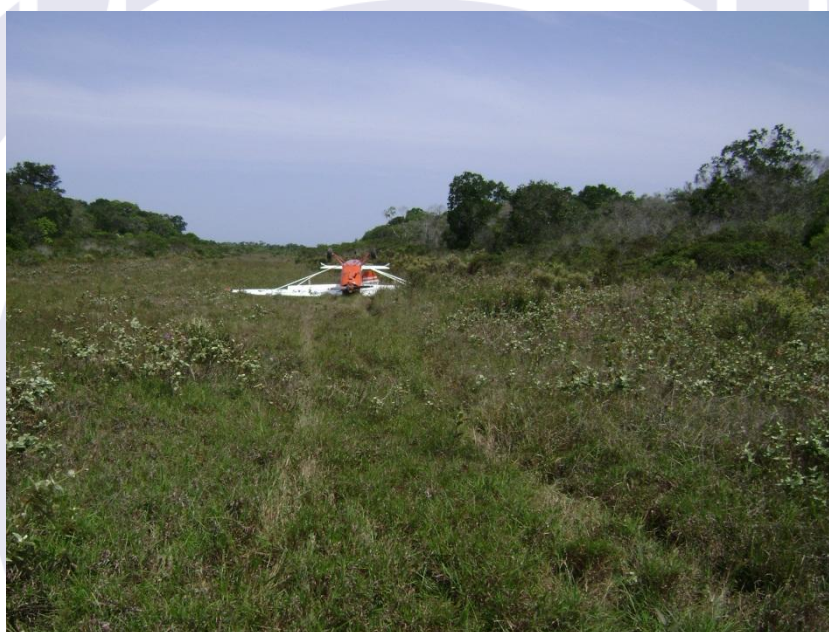
O instrutor decidiu então reposicionar a aeronave e decolar novamente. Porém, devido ao estado ruim da pista, na corrida de decolagem, o trem direito afundou no terreno e a aeronave veio a pilonar.

Figura 01 - Vista da aeronave após o acidente.

- n) na decolagem de SDBV, a aeronave atolou, vindo a pilonar;
- o) a aeronave teve danos substanciais; e
- p) os pilotos saíram ilesos.
