COMANDO DA AERONÁUTICA
CENTRO DE INVESTIGAÇÃO E PREVENÇÃO DE
ACIDENTES AERONÁUTICOS

RELATÓRIO FINAL SIMPLIFICADO

DADOS DA OCORRÊNCIA					
DATA - HORA		INVESTIGAÇÃO		SUMA Nº	
06 AGO 2015 - 11:35 (UTC)		SERIPA VI		A-109/CENIPA/2015	
CLASSIFICAÇÃO		TIPO(S)		SUBTIPO(S)	
ACIDENTE		POUSO BRUSCO		NIL	
LOCALIDADE		MUNICÍPIO		UF	COORDENADAS
AERÓDROMO NACIONAL DE AVIAÇÃO (SWNV)		GOIÂNIA		GO	16°37'41"S 049°20'44"W

DADOS DA AERONAVE		
MATRÍCULA	FABRICANTE	MODELO
PP-GOB	AERO BOERO	AB-115
OPERADOR		REGISTRO
AERoclube de GOIÁS		PRI
		OPERAÇÃO
		INSTRUÇÃO

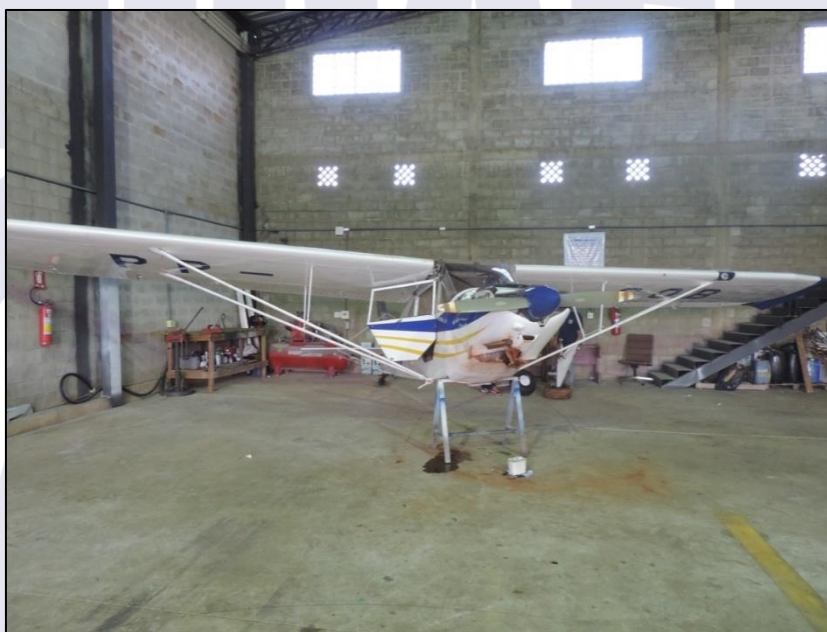
Durante o pouso na pista 13, o toque foi brusco, com a consequente quebra do trem de pouso principal direito e, em seguida, a aeronave saiu da pista pela lateral direita.

Após a saída de pista, a aeronave colidiu contra uma valeta e teve a ruptura do trem de pouso principal esquerdo e da bequilha.

A aeronave teve danos substanciais.

Figura 1 - Vista do estado geral da aeronave após a ocorrência.

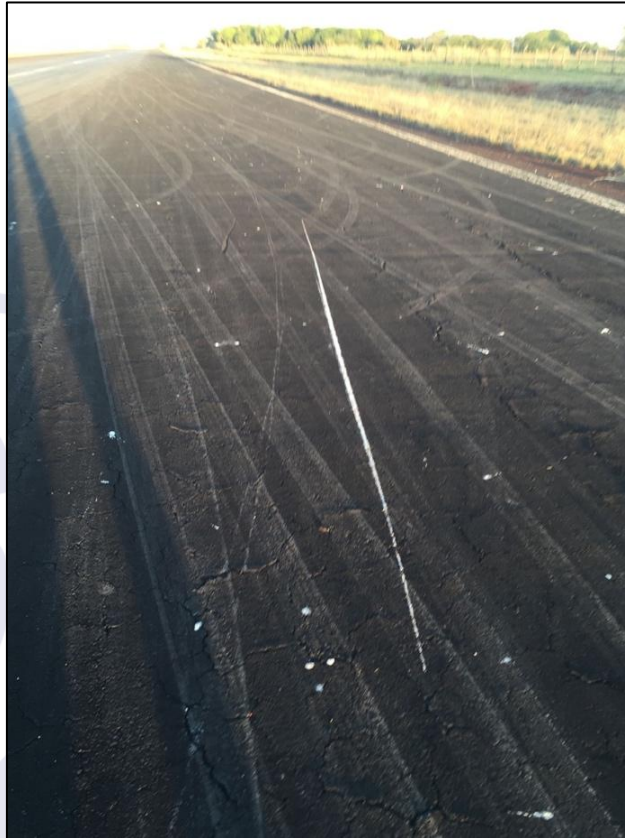
Após a quebra do trem de pouso principal direito, a aeronave guinou para a direita e saiu da pista.

Figura 2 - Marcas do atrito da aeronave antes da saída da pista.

Na análise visual da fratura, na perna do trem principal direito, foi possível identificar marcas características de ruptura causada por sobrecarga.

Divulgar os ensinamentos colhidos na presente investigação, buscando alertar os instrutores de voo quanto aos riscos específicos inerentes à instrução aérea.
