**COMANDO DA AERONÁUTICA**  
**CENTRO DE INVESTIGAÇÃO E PREVENÇÃO DE**  
**ACIDENTES AERONÁUTICOS**

**RELATÓRIO FINAL SIMPLIFICADO**

DADOS DA OCORRÊNCIA					
DATA - HORA		INVESTIGAÇÃO		SUMA Nº	
07DEZ2008 - 19:20 (UTC)		SERIPA V		A-575/CENIPA/2016	
CLASSIFICAÇÃO		TIPO(S)		SUBTIPO(S)	
ACIDENTE		[SCF-PP] FALHA OU MAU FUNCIONAMENTO DO MOTOR		FALHA DO MOTOR EM VOO	
LOCALIDADE		MUNICÍPIO		UF	COORDENADAS
AERoclUBE DE BAGÉ (SSCE)		BAGÉ		RS	25°07'06"S 053°09'21"W

DADOS DA AERONAVE					
MATRÍCULA		FABRICANTE		MODELO	
PP-GQF		AEROBOERO		AB-115	
OPERADOR			REGISTRO		OPERAÇÃO
AERoclUBE DE BAGÉ			TPP		INSTRUÇÃO

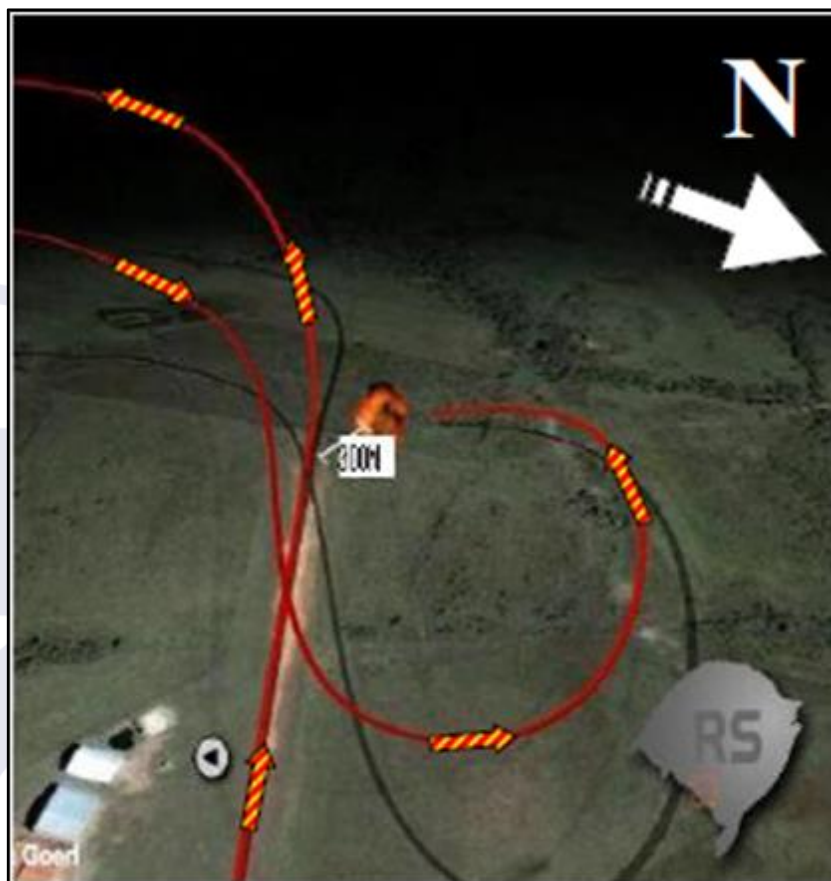
Figura 1 - Croqui da trajetória da aeronave.

O croqui da Figura 1 ilustra a trajetória estimada da aeronave nos momentos que antecederam o acidente.

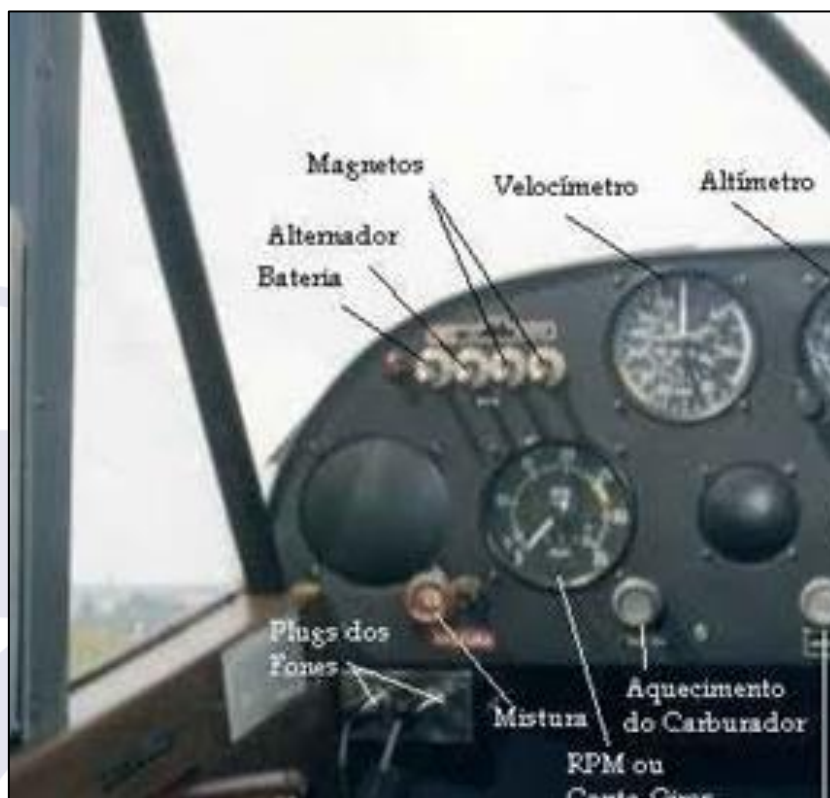
Figura 2 - Painel da aeronave mostrando a posição dos interruptores.

Como mostra a figura acima, os interruptores da bateria, alternador e magnetos eram agrupados e tinham o mesmo formato, sendo de difícil diferenciação, especialmente em um momento de tensão como o que ocorreu nesse voo.

Dessa forma, é possível que o AL, ao cumprir a determinação do IN de desligar os equipamentos elétricos não essenciais, tenha desligado os magnetos, interrompendo o funcionamento do motor.
