COMANDO DA AERONÁUTICA CENTRO DE INVESTIGAÇÃO E PREVENÇÃO DE ACIDENTES AERONÁUTICOS

RELATÓRIO FINAL SIMPLIFICADO

DADOS DA OCORRÊNCIA					
DATA - HORA		INVESTIGAÇÃO		SUMA Nº	
21 NOV 2015 - 19:30 (UTC)		SERIPA V		A-155/CENIPA/2015	
CLASSIFICAÇÃO		TIPO(S)		SUBTIPO(S)	
ACIDENTE		PERDA DE CONTROLE NO SOLO		NIL	
LOCALIDADE		MUNICÍPIO		UF	
AERÓDROMO DE GARIBALDI (SSGA)		GARIBALDI		RS	
				COORDENADAS	
				29°16'06"S 051°31'56"W

DADOS DA AERONAVE					
MATRÍCULA		FABRICANTE		MODELO	
PP-GSE		AERO BOERO		AB-180	
OPERADOR			REGISTRO		OPERAÇÃO
AERoclube de BENTO GONÇALVES			PRI		INSTRUÇÃO

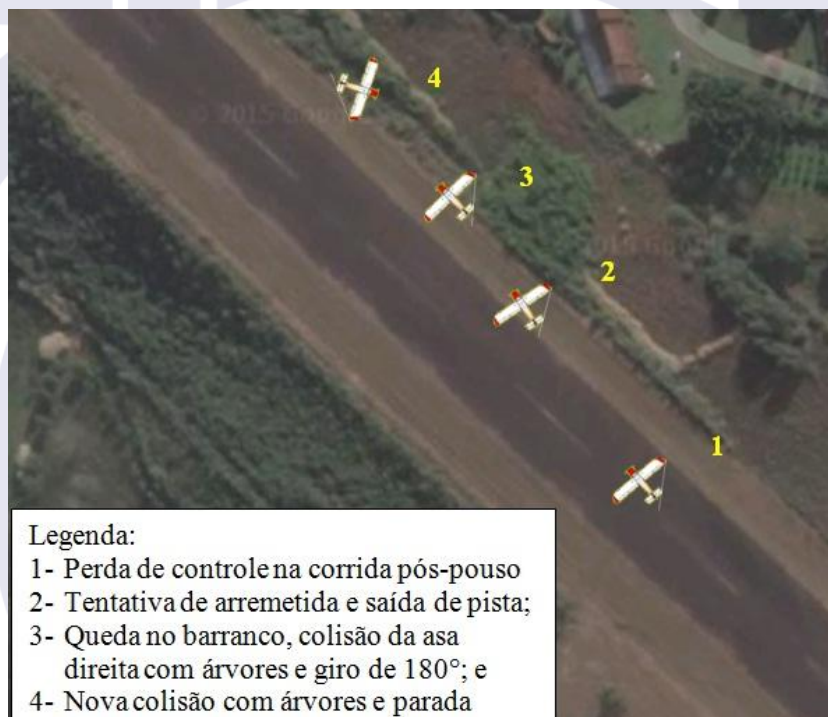
No regresso do voo, o piloto lançou o cabo de reboque na cabeceira 32 do aeródromo e pousou em frente. Durante a corrida pós-pouso, a aeronave começou a derivar à direita.

A aeronave saiu da pista pela direita e desceu um barranco, vindo a colidir contra algumas árvores.

Figura 1 - Trajetória da aeronave.

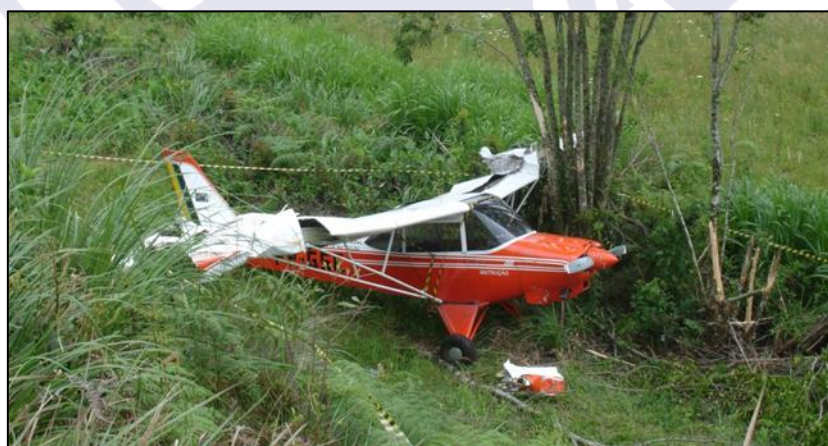
Figura 2 - Posição da aeronave após a parada.

Considerando que havia um barranco a cerca de 15 metros da lateral da pista de pouso e, após este, algumas árvores, concluiu-se que a infraestrutura aeroportuária contribuiu para a ampliação das consequências do acidente, maximizando os danos à aeronave.

- k) durante a corrida pós-pouso, a aeronave saiu da pista pela direita e desceu um barranco, vindo a colidir contra algumas árvores;
- l) a aeronave teve danos substanciais nas asas, ailerons, flapes, bequilha, hélice, motor e *spinner*; e

Verificar a conformidade das características físicas do aeródromo de Garibaldi com os requisitos do RBAC 154 e determinar as adequações necessárias, se houver.
