COMANDO DA AERONÁUTICA
CENTRO DE INVESTIGAÇÃO E PREVENÇÃO DE
ACIDENTES AERONÁUTICOS

RELATÓRIO FINAL SIMPLIFICADO

DADOS DA OCORRÊNCIA					
DATA - HORA		INVESTIGAÇÃO		SUMA Nº	
02 JUN 2016 - 14:15 (UTC)		SERIPA V		IG-089/CENIPA/2016	
CLASSIFICAÇÃO		TIPO(S)		SUBTIPO(S)	
INCIDENTE GRAVE		PERDA DE COMPONENTE EM VOO		NIL	
LOCALIDADE		MUNICÍPIO		UF	COORDENADAS
FORA DE AERÓDROMO		CAMPO MAGRO		PR	25°24'12''S 049°14'01''W

DADOS DA AERONAVE		
MATRÍCULA	FABRICANTE	MODELO
PP-HIY	CIA AERONÁUTICA PAULISTA	CAP-4
OPERADOR	REGISTRO	OPERAÇÃO
AERoclube DO PARANÁ	PRI	INSTRUÇÃO

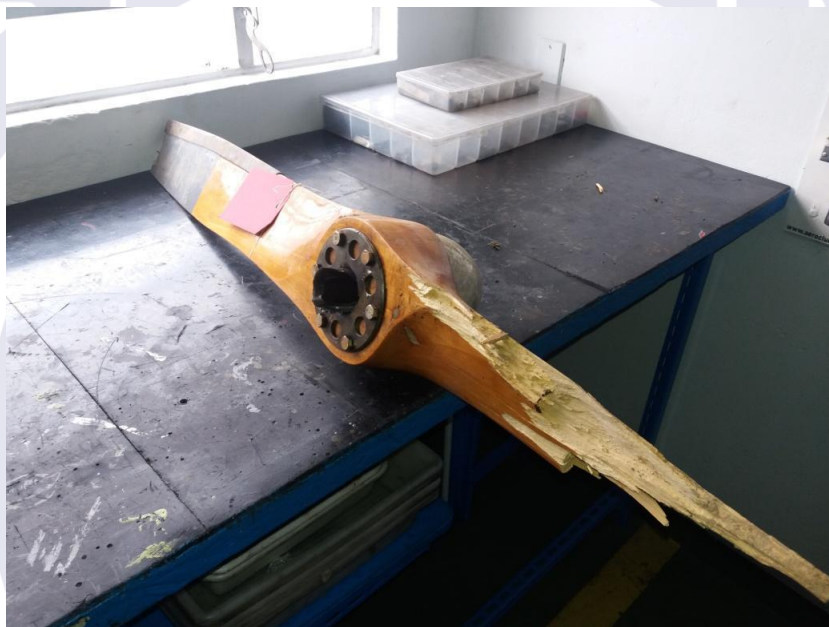
O pouso ocorreu com segurança, vindo o piloto a constatar, ao abandonar a aeronave, que a hélice havia se desprendido em voo.

A aeronave teve danos limitados na hélice, no motor e na carenagem do motor.

Figura 1 - Hélice da aeronave após a ocorrência.

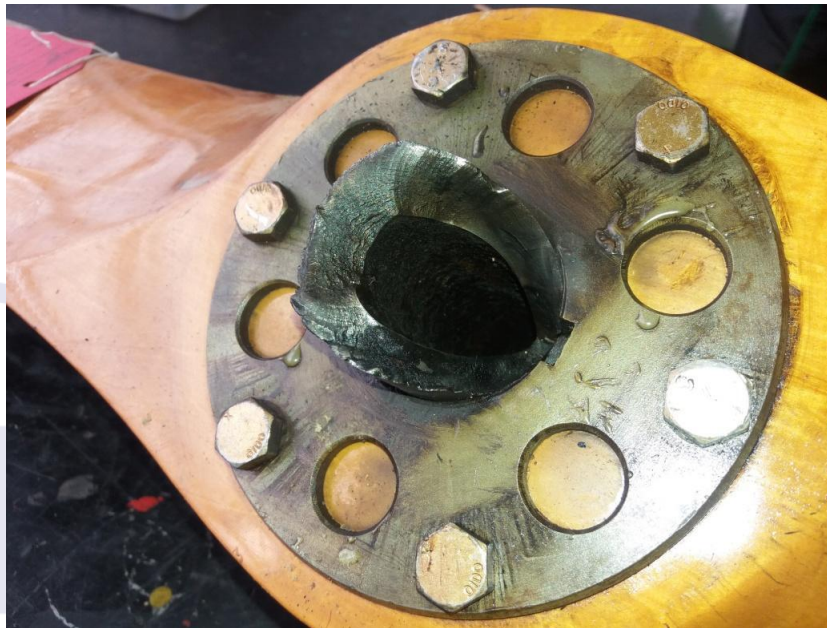
Figura 2 - Detalhe da fratura no cubo da hélice.

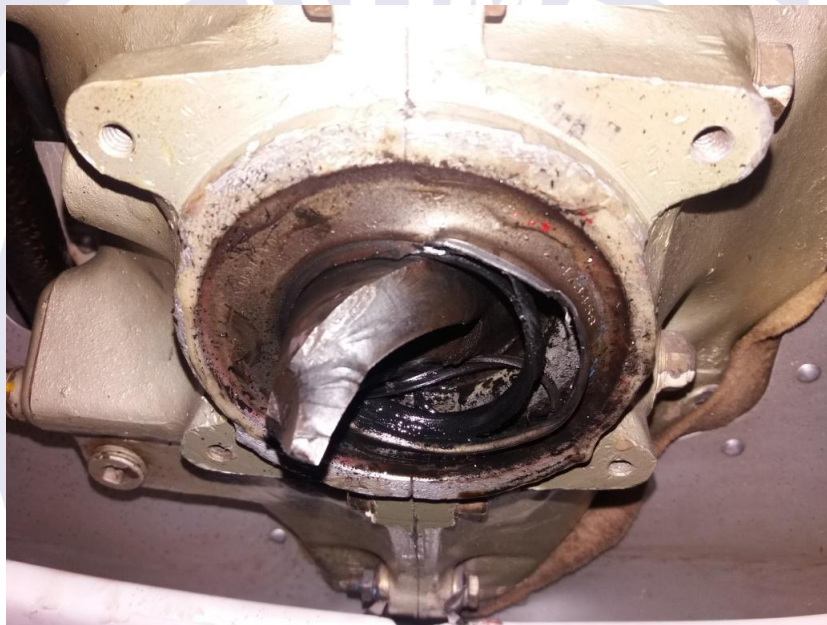
Figura 3 - Detalhe da fratura no eixo da hélice.

Durante a abertura do motor, realizada na oficina do Aeroclube do Paraná, no dia 12JUL2016, verificou-se que o desprendimento da hélice em voo ocorreu devido à quebra do eixo de manivela (virabrequim) S/N A5334, mais especificamente no rasgo da chaveta. Constatado isso, o eixo foi encaminhado para exames em laboratório.

Os exames realizados demonstraram que o eixo da manivela (virabrequim) teve fraturas por fadiga de material. Verificou-se a presença de riscos superficiais e de amassamento na superfície do rasgo da chaveta, que atuaram como concentradores de tensão, facilitando o mecanismo de fadiga do material.

Dessa forma, baseando-se pelos fatos apresentados e pelos exames realizados, concluiu-se que o desprendimento da hélice em voo foi causado por fadiga de material do virabrequim, originado no rasgo da chaveta. Ainda, é possível afirmar que a fadiga foi potencializada pelos riscos superficiais e amassamentos observados na superfície desta peça.

Não foi possível identificar os fatores que contribuíram para provocar danos no virabrequim, contudo a hipótese mais provável é que eles foram originados durante a remoção/instalação da hélice, na execução de serviços de manutenção.

Assegurar-se de que as oficinas de manutenção responsáveis pelos procedimentos de manutenção nos motores Continental, modelo C85-8F, com ênfase para a oficina do Aeroclub de Bragança Paulista, estão efetuando as revisões conforme o previsto no manual que as descreve, notadamente no que se refere aos cuidados com o manuseio dos virabrequins quando da sua instalação e remoção dos referidos motores, de forma a impedir a formação de riscos superficiais e/ou amassamentos nessas peças.
