COMANDO DA AERONÁUTICA
CENTRO DE INVESTIGAÇÃO E PREVENÇÃO DE
ACIDENTES AERONÁUTICOS

RELATÓRIO FINAL SIMPLIFICADO

DADOS DA OCORRÊNCIA					
DATA - HORA		INVESTIGAÇÃO		SUMA Nº	
15 MAR 2017 - 19:36 (UTC)		SERIPA V		A-042/CENIPA/2017	
CLASSIFICAÇÃO		TIPO(S)		SUBTIPO(S)	
ACIDENTE		[LOC-G] PERDA DE CONTROLE NO SOLO		NIL	
LOCALIDADE		MUNICÍPIO		UF	COORDENADAS
AERoclube de BENTO GONÇALVES (SSBG)		BENTO GONÇALVES		RS	29°08'49"S 051°32'31"W

DADOS DA AERONAVE		
MATRÍCULA	FABRICANTE	MODELO
PP-HMM	NEIVA	56-C-1
OPERADOR	REGISTRO	OPERAÇÃO
AERoclube de BENTO GONÇALVES	PRI	PRIVADA

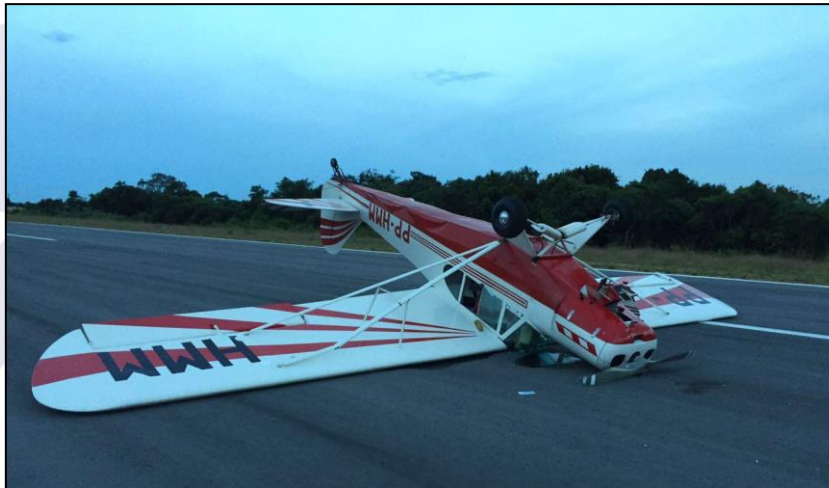
Após ter realizado seis toques e arremetidas, durante o pouso final, a aeronave perdeu o controle direcional para a esquerda. Houve toque da hélice contra a pista e consequente capotamento da aeronave.

A aeronave teve danos substanciais. O piloto e o passageiro saíram ilesos.

Figura 1 - Vista lateral da aeronave, após a parada total.

Durante a tentativa de recuperação, o piloto aplicou, inicialmente, o pedal direito e, a seguir, o freio direito. A ação permitiu que a cauda da aeronave erguesse além do limite e que a hélice impactasse contra o solo, levando ao capotamento da aeronave, que operava com excesso de peso.

Atuar junto ao Aeroclube de Bento Gonçalves, a fim de que aquele operador estabeleça mecanismos que garantam o cumprimento do constante no Manual de Voo da aeronave pelos instrutores que atuam naquela organização, sobretudo no que diz respeito à correta utilização dos freios no procedimento pouso de pista e ao peso máximo de decolagem.
