COMANDO DA AERONÁUTICA
CENTRO DE INVESTIGAÇÃO E PREVENÇÃO DE
ACIDENTES AERONÁUTICOS

RELATÓRIO FINAL SIMPLIFICADO

DADOS DA OCORRÊNCIA					
DATA - HORA		INVESTIGAÇÃO		SUMA Nº	
20 JUL 2011 - 20:00 (UTC)		SERIPA V		A-520/CENIPA/2017	
CLASSIFICAÇÃO		TIPO(S)		SUBTIPO(S)	
ACIDENTE		PERDA DE CONTROLE NO SOLO		NIL	
LOCALIDADE		MUNICÍPIO		UF	COORDENADAS
AERÓDROMO DE PONTA GROSSA (SSZW)		PONTA GROSSA		PR	25°11'04"S 050°08'38"W

DADOS DA AERONAVE		
MATRÍCULA	FABRICANTE	MODELO
PP-HPB	NEIVA	56-C-1
OPERADOR		REGISTRO
AERoclube de Ponta Grossa		PRI
		OPERAÇÃO
		INSTRUÇÃO

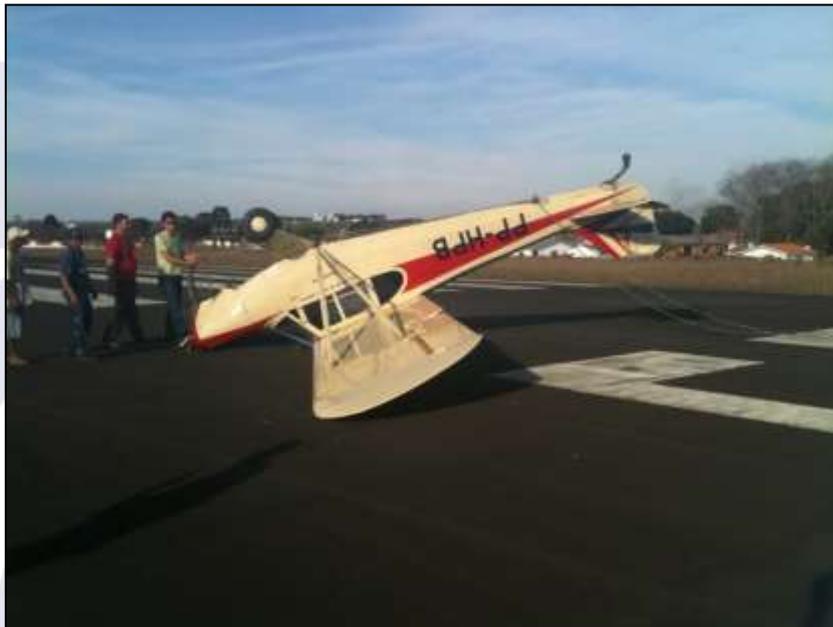
Durante a corrida de decolagem, a aeronave perdeu o controle e capotou sobre a pista.

A aeronave teve danos substanciais. Os dois tripulantes saíram ilesos.

Figura 1 - Vista da aeronave capotada sobre a pista.

Instrutor e aluno mantiveram os pés sobre os pedais tentando uma correção para a esquerda. Em determinado momento, o aluno pressionou também os freios, o que levou a aeronave a capotar sobre a pista. A aeronave percorreu 140 metros até a parada total.

Atuar junto ao operador da aeronave, o Aeroclub de Ponta Grossa, a fim de que esse aperfeiçoe o treinamento de *Crew Resource Management* (CRM) aplicado aos tripulantes que nele atuam, a fim de evitar ocorrências aeronáuticas decorrentes de uma deficiente coordenação de cabine.
