COMANDO DA AERONÁUTICA
CENTRO DE INVESTIGAÇÃO E PREVENÇÃO DE
ACIDENTES AERONÁUTICOS

RELATÓRIO FINAL SIMPLIFICADO

DADOS DA OCORRÊNCIA					
DATA - HORA		INVESTIGAÇÃO		SUMA Nº	
19 MAR 2016 - 13:30 (UTC)		SERIPA II		A-048/CENIPA/2016	
CLASSIFICAÇÃO		TIPO(S)		SUBTIPO(S)	
ACIDENTE		FALHA DO MOTOR EM VOO		NIL	
LOCALIDADE		MUNICÍPIO		UF	COORDENADAS
FAZENDA JACAJU		BEBERIBE		CE	04°36'02"S 038°11'11"W

DADOS DA AERONAVE		
MATRÍCULA	FABRICANTE	MODELO
PP-JMC	CIRRUS DESIGN	SR22
OPERADOR	REGISTRO	OPERAÇÃO
PARTICULAR	PRI	PRIVADA

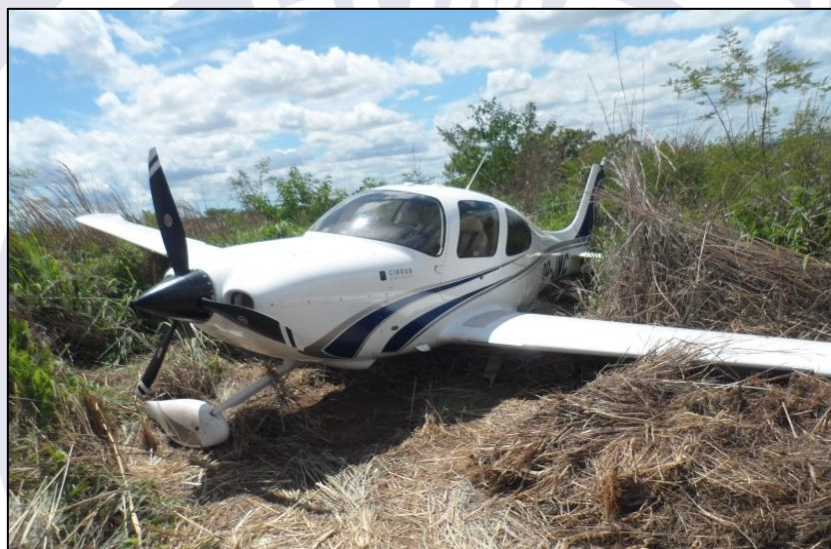
O avião foi configurado normalmente para o pouso e, após o toque no solo, o piloto perdeu o controle direcional da aeronave, saindo para a direita dos limites laterais da pista. A aeronave teve a parada total a aproximadamente três metros do limite lateral direito da pista, defasada 250° da trajetória ideal de pouso.

A aeronave teve danos substanciais. O piloto e os três passageiros saíram ilesos.

Figura 1 - Posição final da aeronave após o acidente.

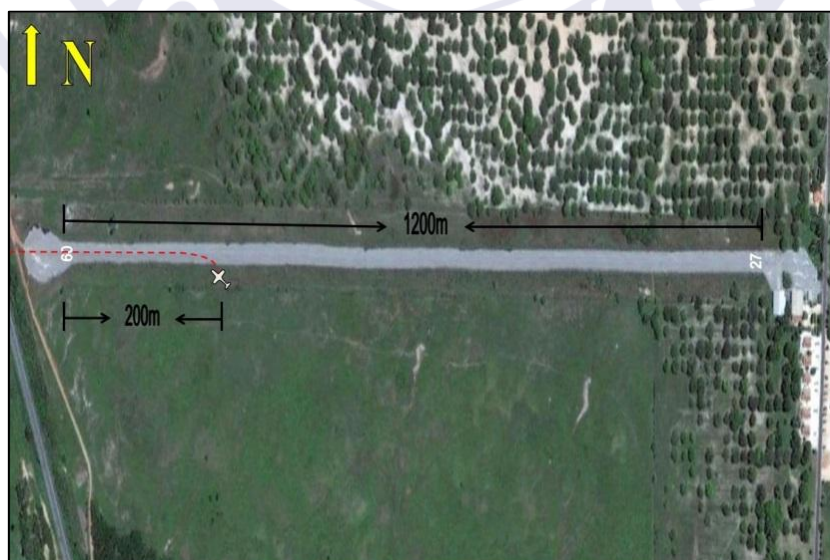
Figura 2 - Croqui da trajetória da aeronave durante o pouso.

Na corrida após o pouso, o piloto perdeu o controle da aeronave, que saiu da pista para a direita e parou fora dos limites laterais. Não foram encontradas evidências que justificassem a perda de controle, evidenciando uma provável aplicação inadequada dos comandos de voo.

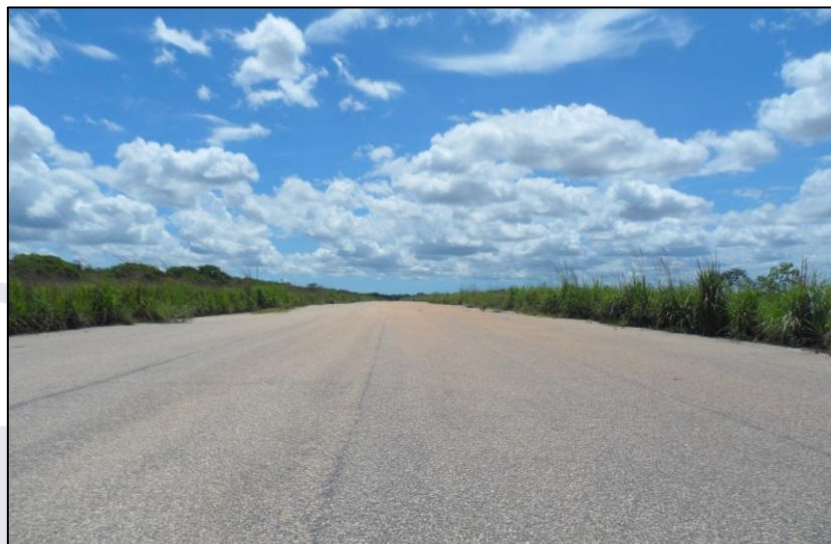
A pista na qual a aeronave realizou o pouso era de asfalto e possuía dimensões compatíveis para a operação da aeronave (1.200m x 15m), conforme Figura 3.

Apesar das boas condições operacionais, a pista não era homologada/registrada.

Figura 3 - Pista utilizada pela aeronave para o pouso.

O Código Brasileiro de Aeronáutica (CBA) prescrevia que nenhum aeródromo civil poderia ser utilizado sem estar devidamente cadastrado. Além disso, no Regulamento Brasileiro de Homologação Aeronáutica (RBHA 91), estava previsto que nenhuma pessoa poderia utilizar um aeródromo, a menos que ele estivesse registrado e aprovado para o tipo de aeronave envolvido e para a operação proposta.

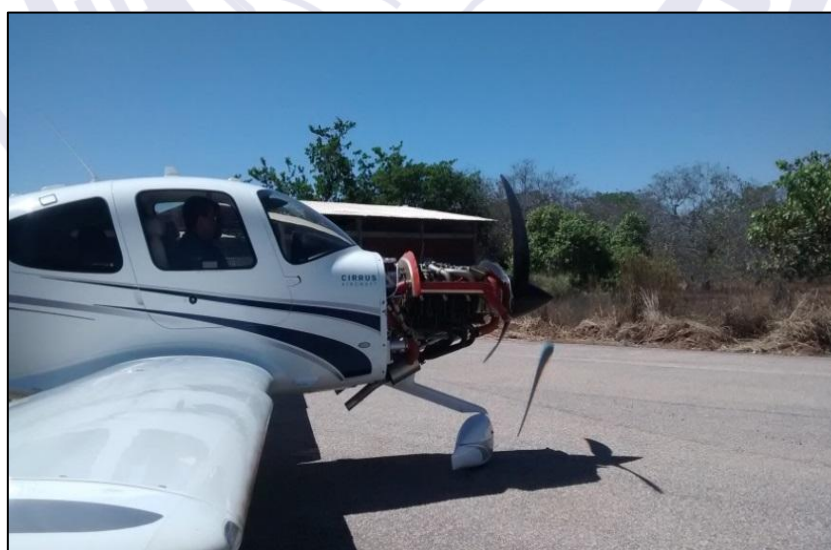
Tentando identificar as causas da perda de potência do motor em voo, a equipe de investigação do SIPAER examinou o sistema motopropulsor da aeronave. Durante os exames visuais nos componentes, não foram observadas irregularidades que pudessem comprometer o desempenho do motor em voo.

Além disso, foi realizado um cheque de performance do motor, no qual o componente foi submetido a vários regimes de voo (potência mínima, máxima e de cruzeiro), comportando-se de acordo com os parâmetros previstos pelo fabricante.

Os magnetos foram checados e não apresentaram discrepâncias. Também não foram identificadas anormalidades no sistema de alimentação do motor, conforme ilustrado na Figura 4.

Figura 4 - Cheque do sistema propulsor da aeronave.
