COMANDO DA AERONÁUTICA
CENTRO DE INVESTIGAÇÃO E PREVENÇÃO DE
ACIDENTES AERONÁUTICOS

RELATÓRIO FINAL
A-050/CENIPA/2015

OCORRÊNCIA:	ACIDENTE
AERONAVE:	PP-LLS
MODELO:	EC 155 B1
DATA:	02ABR2015

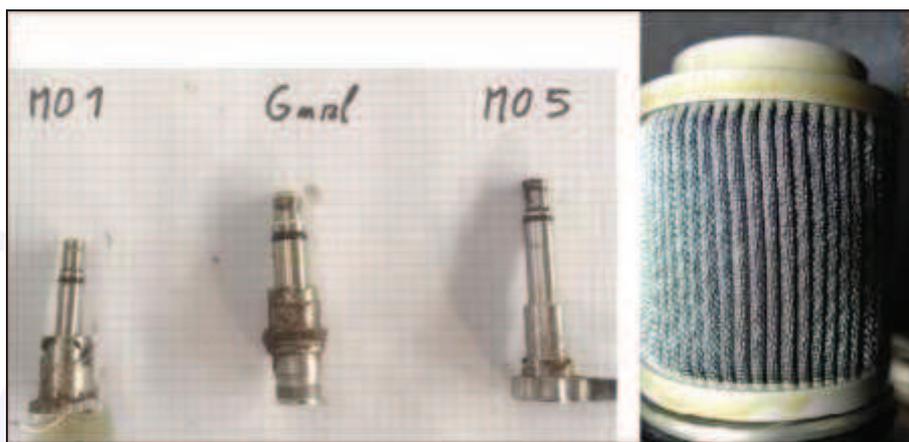
Foram inspecionados todos os detectores de limalha do sistema de lubrificação dos motores. Não foi identificada presença de partículas metálicas em nenhum dos detectores de limalha (módulo 1, módulo 5; e geral do sistema) (Figura 26).

Figura 26 - Detectores e filtro de óleo do motor S/N 26194.

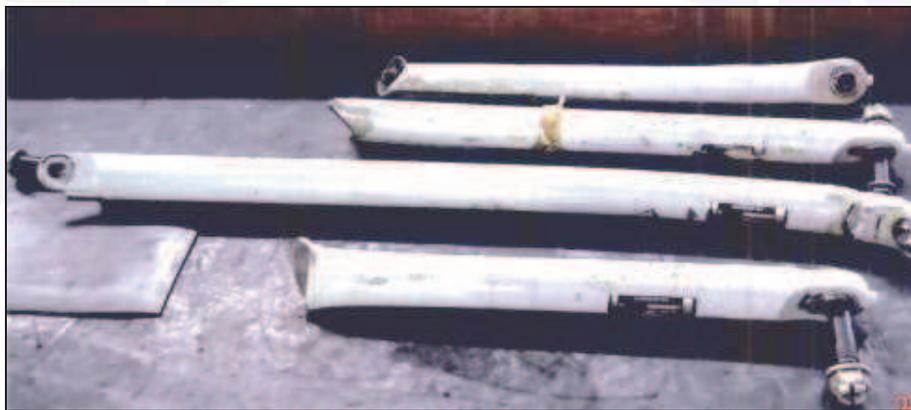
Figura 30 - Barras de fixação da CTP.

Foram observadas fraturas por sobrecarga nas barras de fixação da CTP à aeronave.

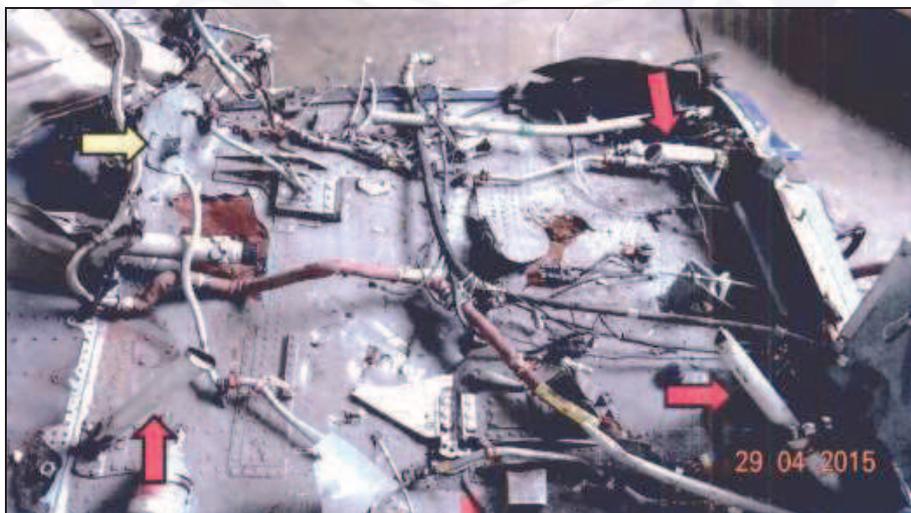
Uma das barras não estava presa ao suporte de fixação (seta amarela da Figura 31), mas apresentava evidências de estar conectada e com presença do parafuso no momento do impacto. Este fato se caracterizou pelas marcas de impressão da rosca do parafuso (Figura 32) e pela ovalização e deformação por abertura na terminação da barra (Figura 33).

Figura 31 - Barras de fixação (setas vermelhas) e suporte de fixação (seta amarela).

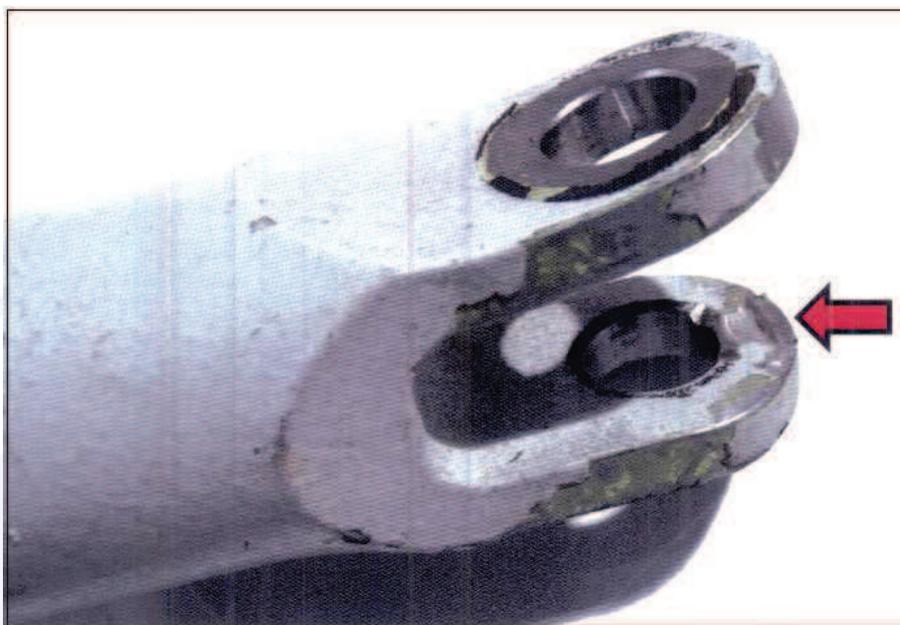
Figura 32 - Marcas de impressão por contato com outro corpo.

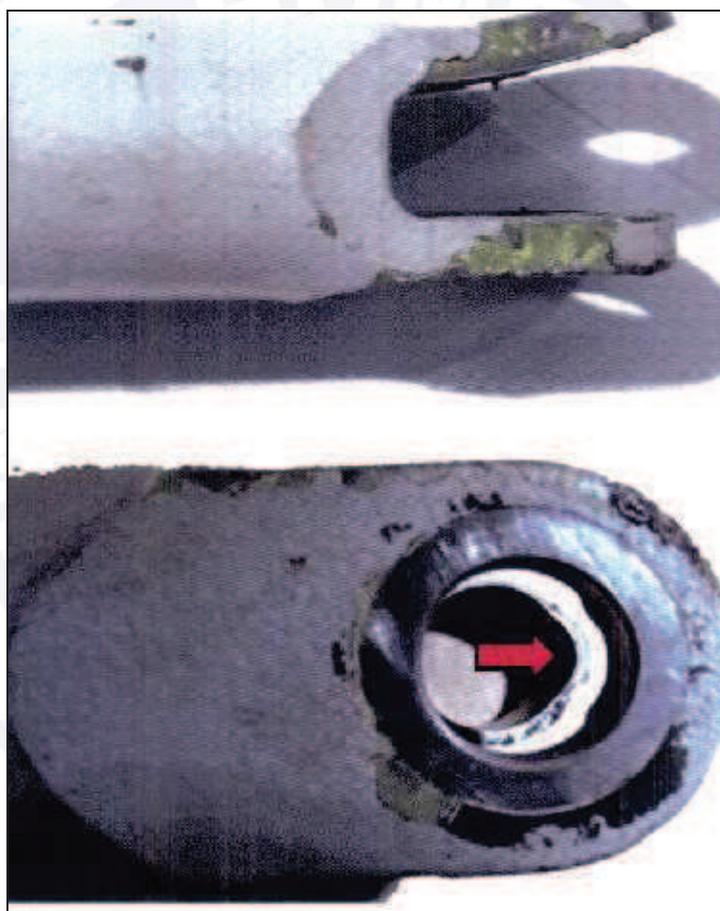
Figura 33 - Ovalização e deformação por sobrecarga em esforço de abertura na extremidade da barra.

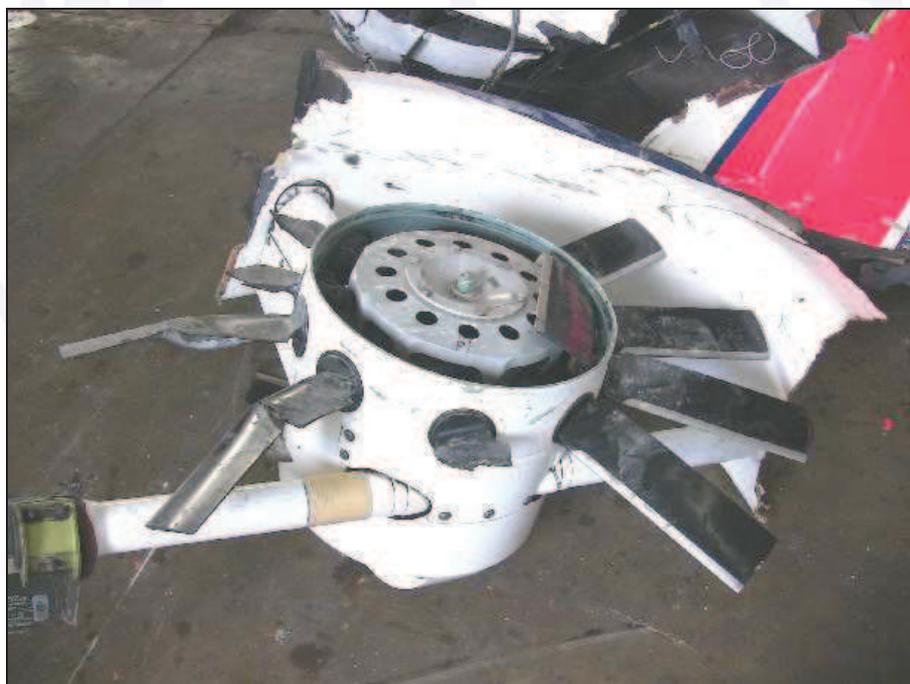
As pás quebradas apresentaram dobramento no sentido do movimento normal, com sinais de flexão por sobrecarga. A quantidade de pás quebradas e as características dos danos indicaram que havia pouca ou nenhuma rotação no rotor de cauda no momento do impacto (Figura 37).

Figura 37 - Danos e marcas no *Fenestron*.

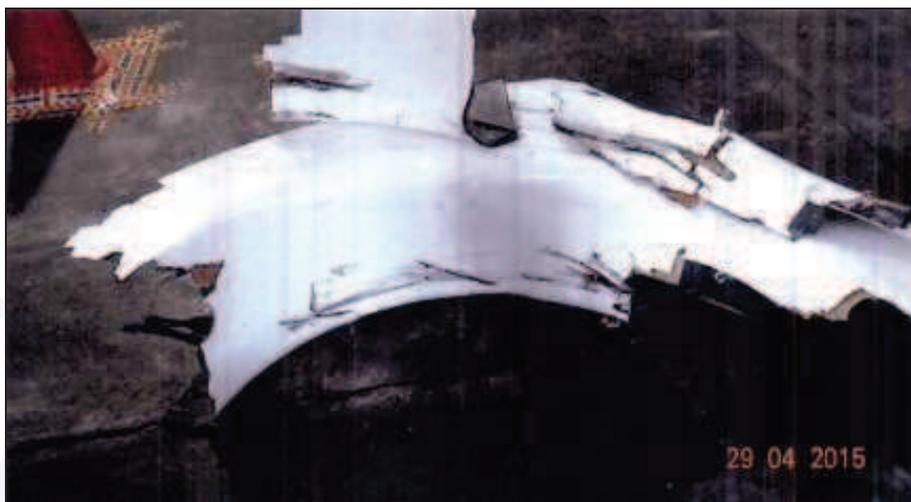
Figura 38 - Danos à proteção interna do *Fenestron*.

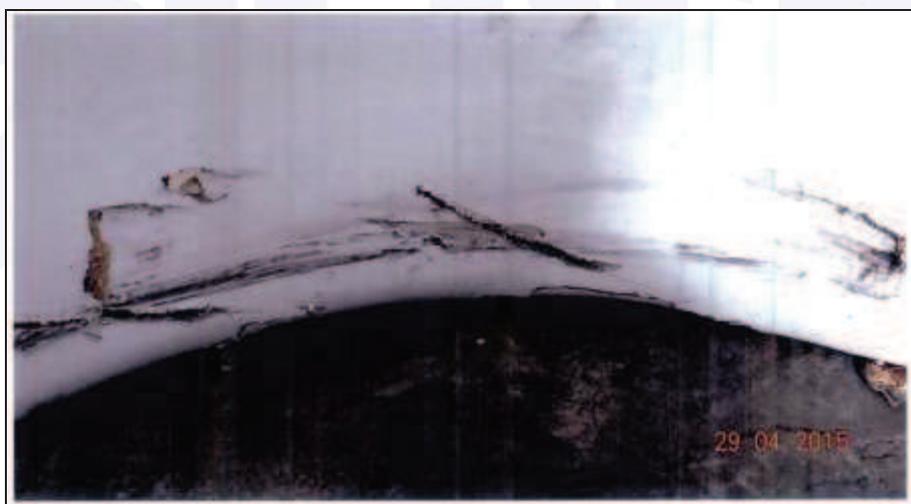
Figura 39 - Detalhe das marcas de penetração e corte provocadas pelas pás do rotor de cauda.

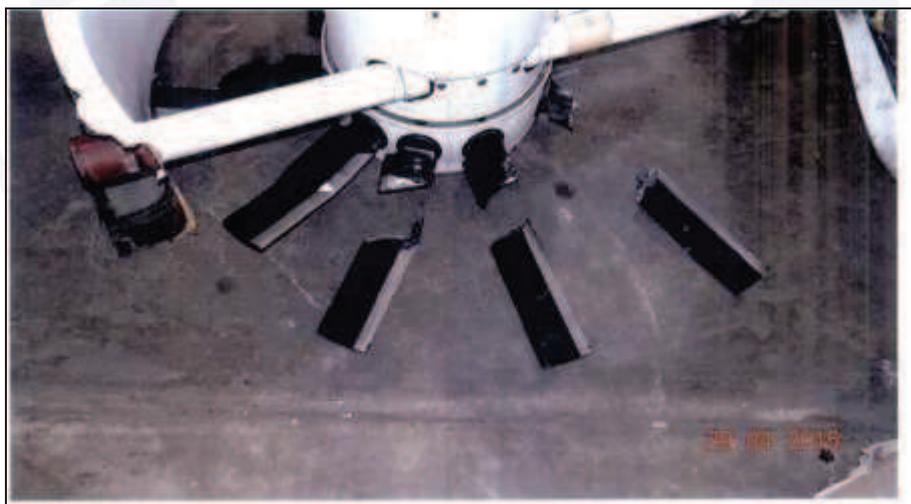
Figura 40 - Detalhe das pás fraturadas por flexão em sobrecarga.

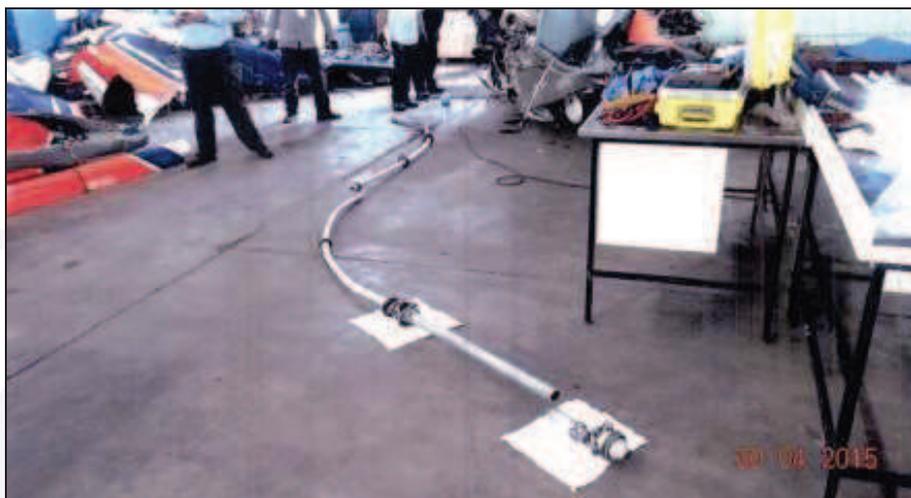
Durante as análises, foi observado flambagem do eixo devido a esforços de compressão (Figura 43).

Figura 43 - Eixo de transmissão de potência para o rotor de cauda, com detalhe da flambagem.

Foram encontrados alguns danos nos acoplamentos flexíveis e poucos danos por abrasão em rotação.

As características dos danos encontrados no eixo de transmissão de potência para o rotor de cauda indicaram que o componente estava com pouco ou nenhum movimento rotacional, no momento do impacto.

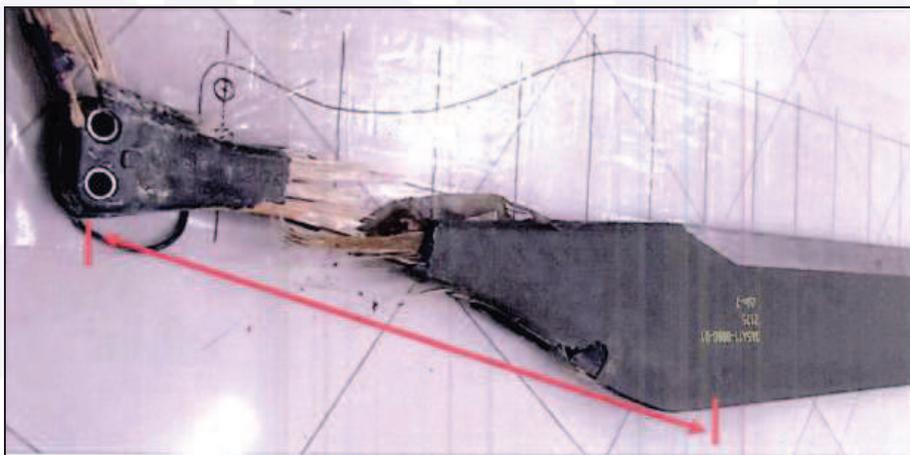
Foram encontrados danos no bordo de fuga da pá, contudo, não houve grande perda de material interno na região deste dano, sendo possível perceber os vales e picos da falha. Havia indícios de que os danos no bordo de fuga ocorreram durante a fratura e a separação da pá.

Figura 48 - Extensão do dano no bordo de fuga.

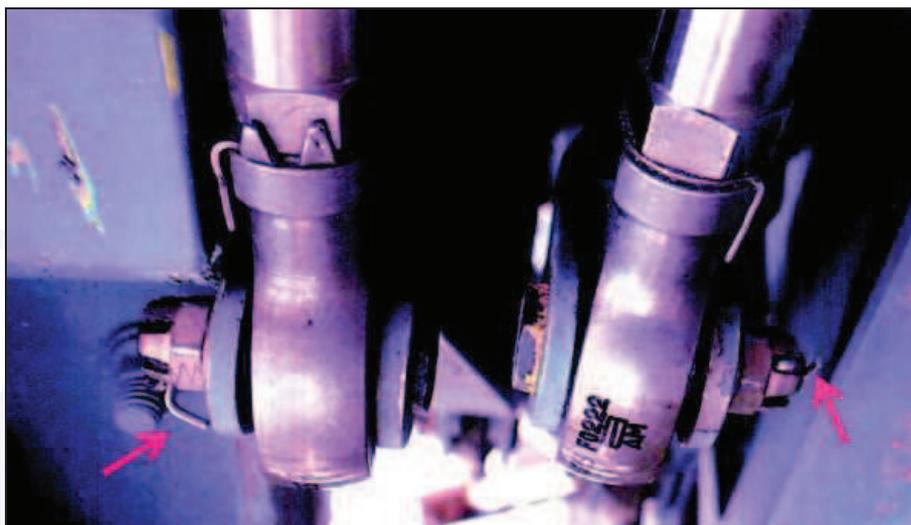
No lado esquerdo da fuselagem, foi observado que o *LH Ball-type flexible control roll* (item 16 da Figura 49) e o *Ball-type flexible control pitch* (item 17 da Figura 49) encontravam-se conectados aos *LH roll bellcrank* (item 12 da Figura 49) e ao *Pitch bellcrank* (item 11 da Figura 49), respectivamente, por meio de parafusos, arruelas, porcas e contrapinos. Ou seja, a fixação destes componentes estava conforme prevista nos manuais do fabricante.

Figura 50 - LH Ball-Type flexible control roll, Ball-type flexible control pitch, LH roll bellcrank e Pitch bellcrank conforme encontrados nos destroços. As setas vermelhas mostram os contrapinos.

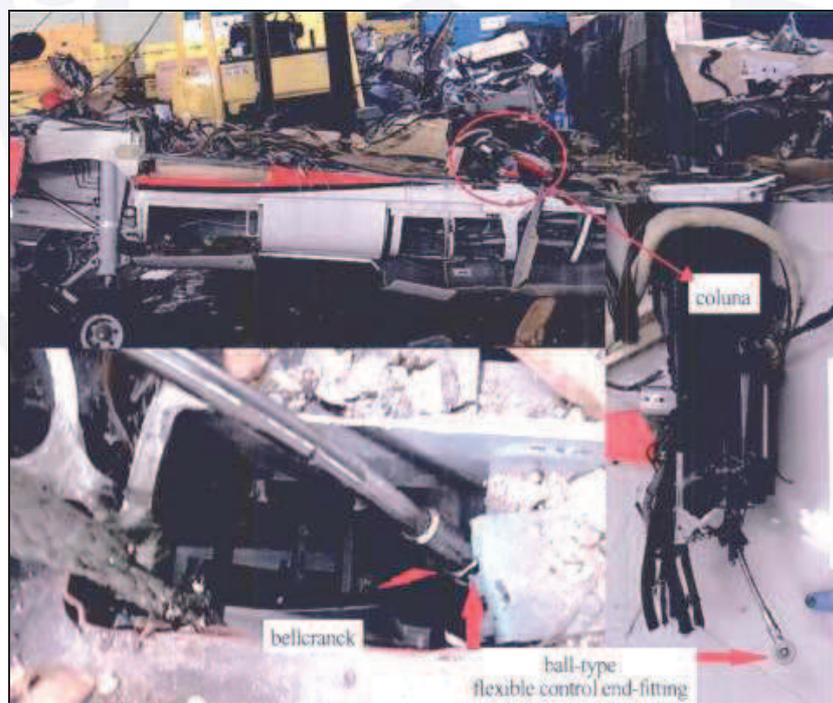
No lado direito da fuselagem, foi observado que o *RH roll ball-type flexible control* (item 28 da Figura 49) foi encontrado desconectado do *RH roll bellcrank* (item 14 da Figura 49). A Figura 51 ilustra o estado geral desse componente, conforme foi encontrado durante a análise dos destroços.

Figura 51 - Localização e estado geral do RH roll ball-type flexible control, e do RH roll bellcrank nos destroços.

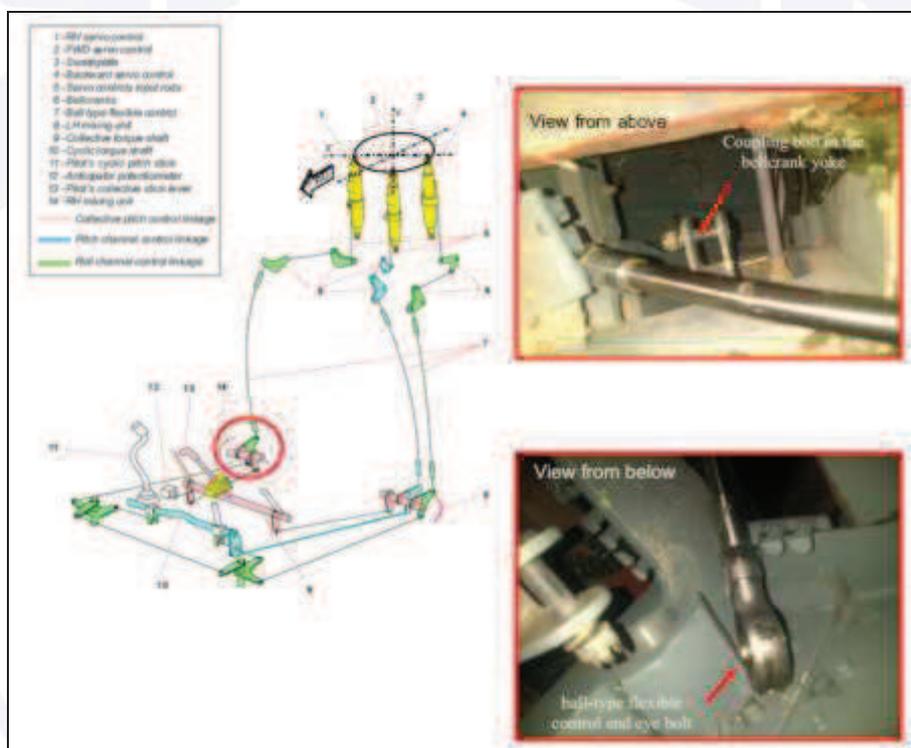
O parafuso que deveria estar conectando os componentes do lado direito foi encontrado íntegro, alojado no *RH roll bellcrank*, com arruela, com a porca “apontada” em alguns fios de rosca do parafuso (porca parcialmente rosqueada no parafuso), sem aplicação de torque e sem resíduos da pasta de proteção contra corrosão (CM 518 *anti-corrosion agent*). A estrutura do *bellcrank* estava íntegra. O terminal do *RH roll ball-type flexible control* estava com a sua estrutura íntegra e não estava conectado ao conjunto “parafuso - *RH roll bellcrank*”, como ilustram as Figuras 52, 53 e 54. O contrapino não foi encontrado.

Figura 52 - Localização e vista, em detalhes, do *RH roll ball-type flexible control* desconectado do *RH roll bellcrank*.

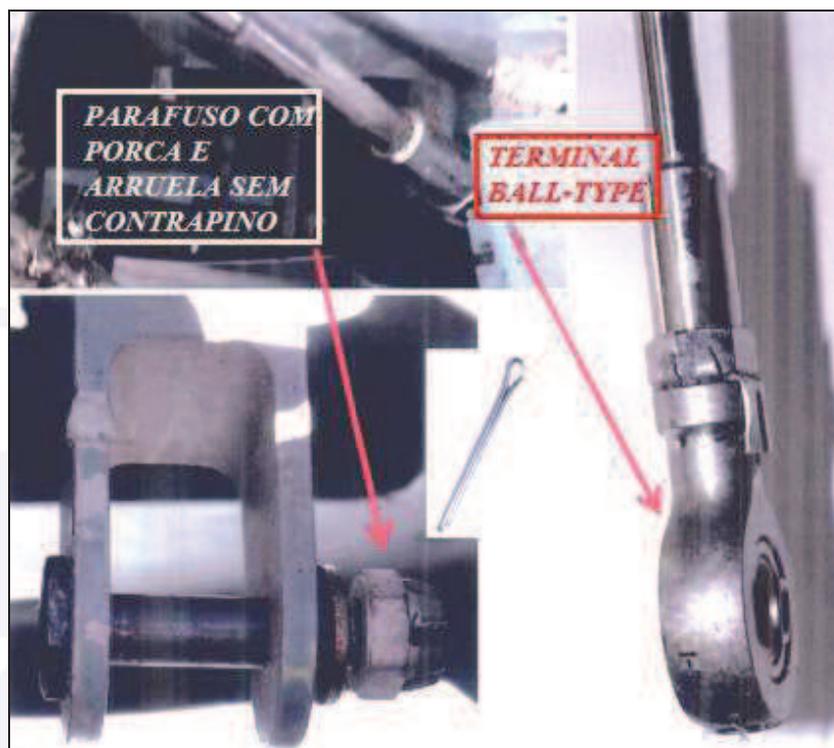
Figura 53 - RH roll ball-type flexible control e RH roll bellcrank como encontrados na análise dos destroços.

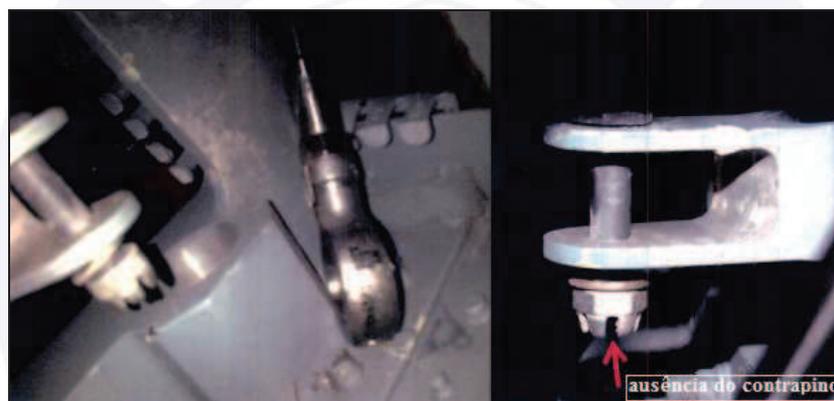
Figura 54 - RH roll ball-type flexible control e RH roll bellcrank encontrados desconectados e sem o contrapino.

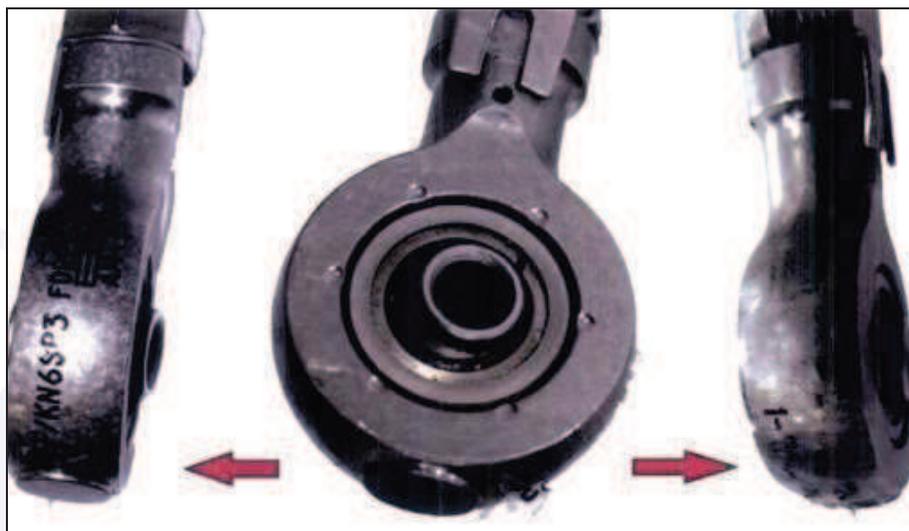
Nos exames realizados, foi possível observar desgaste na fita polimérica da parte externa do terminal do *RH Ball-type flexible control*. Os danos observados na fita polimérica e o desgaste no corpo do parafuso corroboraram com a observação de que o *RH Ball-type flexible control* estava desconectado do *RH roll bellcrank*.

Figura 55 - Terminal do *RH roll ball-type flexible control*. À esquerda encontra-se a parte do terminal sem desgaste. À direita encontra-se a parte do terminal com desgaste da fita polimérica.

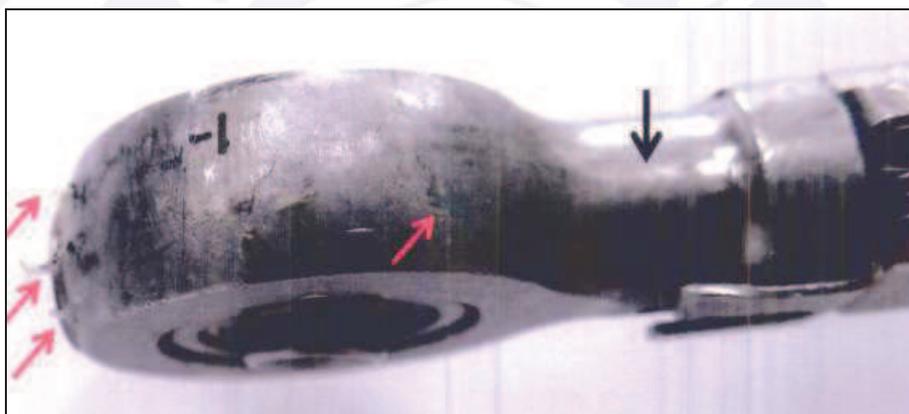
Figura 56 - Marcas de atrito no terminal do *RH roll ball-type flexible control*. Camada polimérica danificada (setas vermelhas) e a região de maior atrito (seta preta).

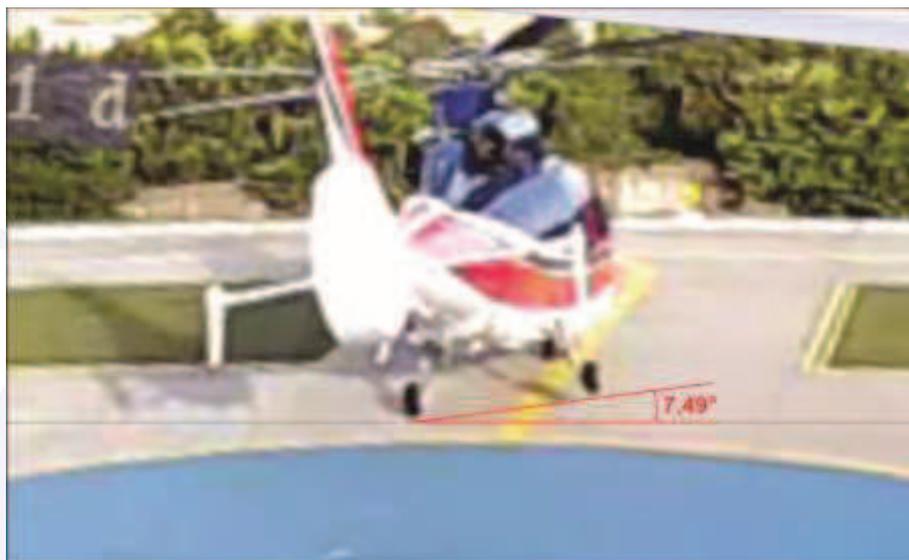
Os vídeos que registraram o início do taxiamento da aeronave mostraram que o helicóptero inclinou para esquerda, corroborando o comportamento esperado para a defasagem do servocomando direito em relação aos demais. A Figura 63 mostra o momento da inclinação à esquerda no início do taxiamento no solo.

Figura 63 - Helicóptero inclinado à esquerda no início do taxiamento no solo. Ângulo de inclinação estimado.
