COMANDO DA AERONÁUTICA
CENTRO DE INVESTIGAÇÃO E PREVENÇÃO DE
ACIDENTES AERONÁUTICOS

RELATÓRIO FINAL
A-051/CENIPA/2016

OCORRÊNCIA:	ACIDENTE
AERONAVE:	PP-MBN
MODELO:	AS-350B
DATA:	21MAR2016

O presente Relatório Final refere-se ao acidente com a aeronave PP-MBN, modelo AS-350B, ocorrido em 21MAR2016, classificado como “pane seca”.

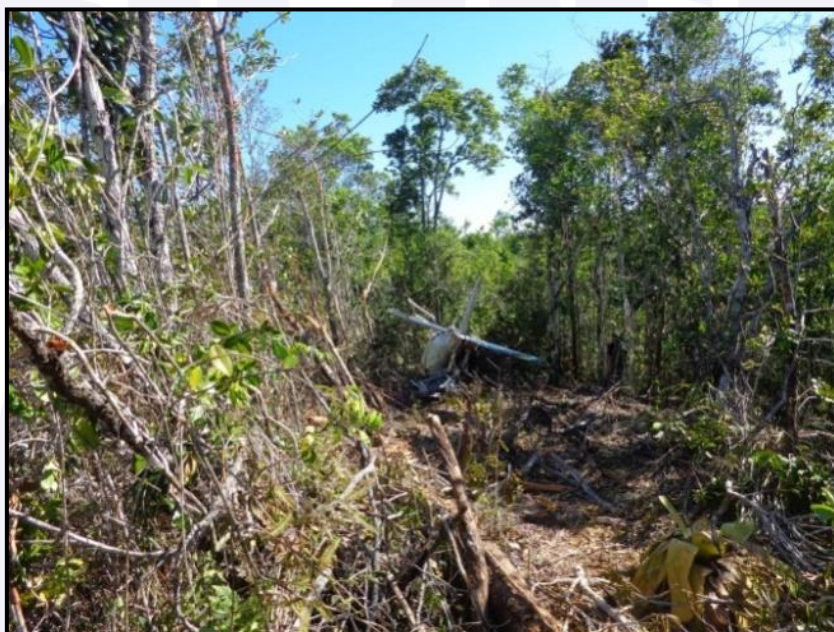
No sítio do acidente, as evidências mostraram que o helicóptero se arrastou por cerca de 15 metros sobre a vegetação (Figura 1), até parar, tombada com o lado direito voltado para o solo e o nariz apontando para a direção Sul.

Figura 1 - Vista da trajetória da aeronave.

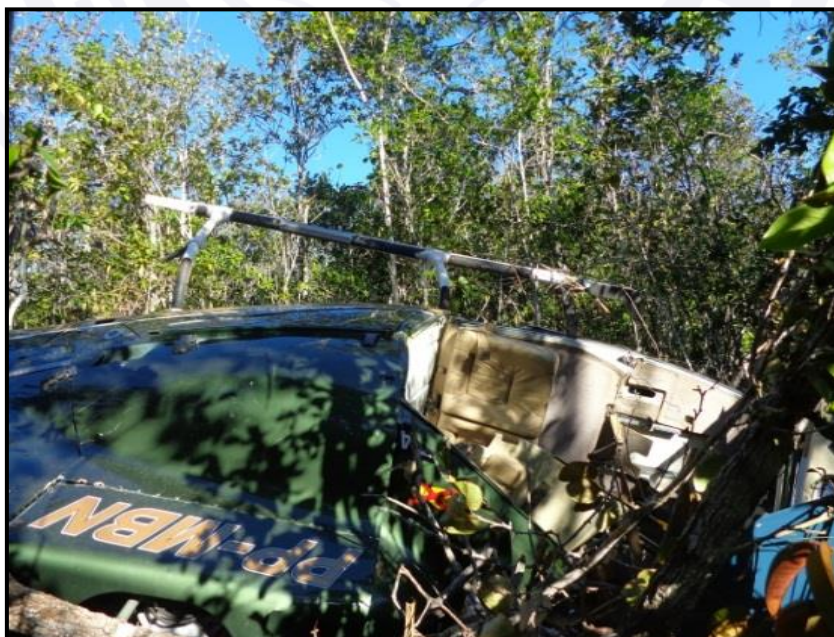
O impacto concentrou-se na lateral direita da aeronave (Figura 2).

Figura 2 - Posicionamento da aeronave após a parada completa.

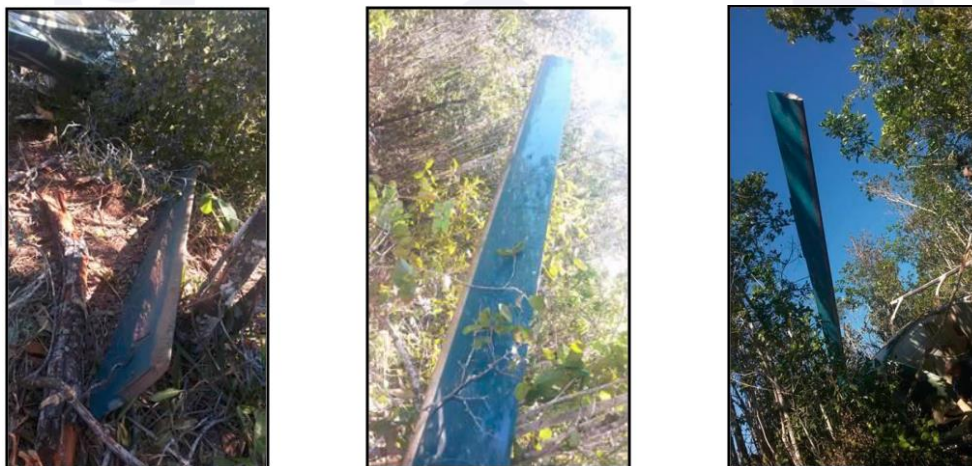
As pás do rotor principal (Figura 3) não apresentavam sinais significativos de impacto no bordo de ataque. Os danos observados não eram característicos de impacto com potência (torque e NR).

Figura 3 - Pás do rotor principal sem impacto no bordo de ataque.

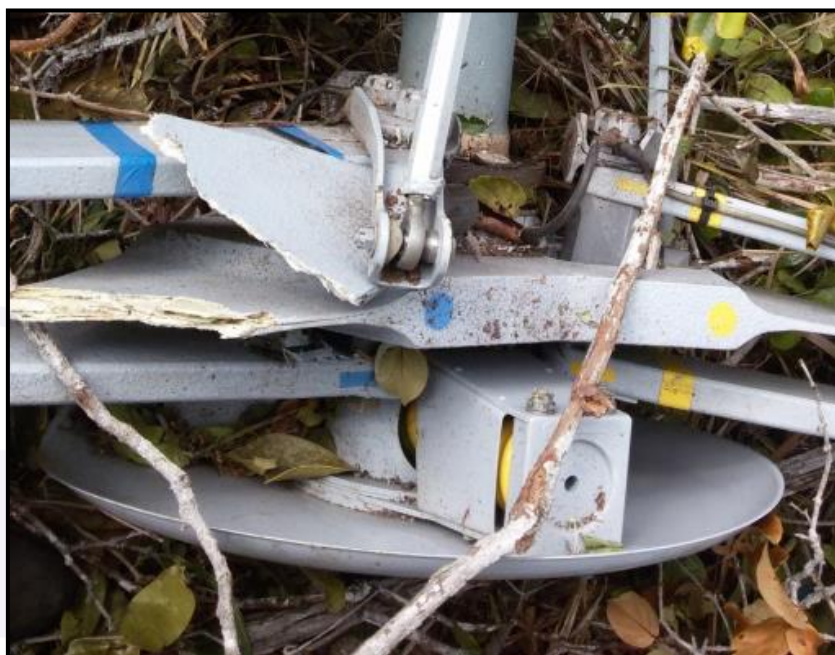
Os componentes da cabeça do rotor principal (Figura 4) apresentavam poucos danos. O estado geral da cabeça do rotor principal indicava que o impacto das pás ocorreu com baixa energia de rotação.

Figura 4 - cabeça do rotor principal.

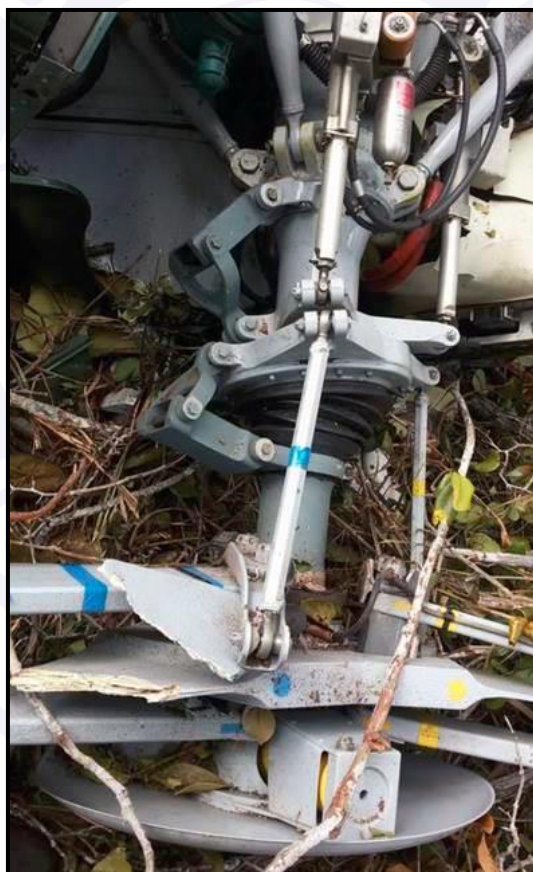
As hastes de controle de passo do rotor principal (Figura 5) se encontravam conectadas e não havia dano decorrente do impacto com fio ou com o solo.

Figura 5 - Haste de controle de passo das pás do rotor principal.

O bom estado geral das hastes de controle de passo do rotor principal reforça a ideia de que a colisão com o fio da rede elétrica não chegou a provocar danos que pudessem comprometer a operação da aeronave, a ponto de terem contribuído para a ocorrência do acidente.

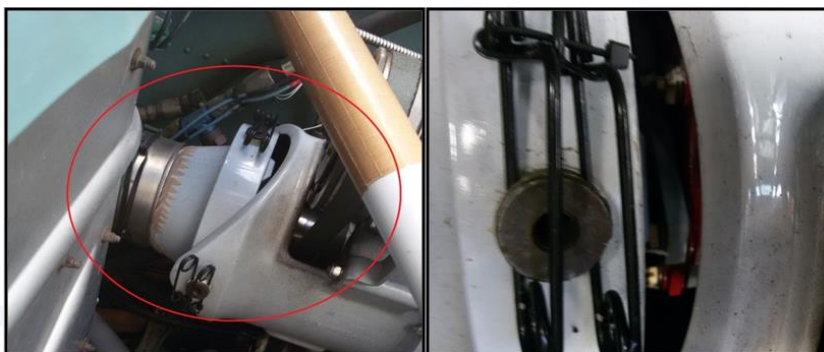
A conexão entre o motor e a CTP não apresentava danos (Figura 6). O estado dos componentes deste acoplamento sugeria que, no momento do acidente, o impacto das pás do rotor principal contra o solo ocorreu quando o motor da aeronave se encontrava com baixa potência.

Figura 6 - Conexão entre o motor e a CTP.

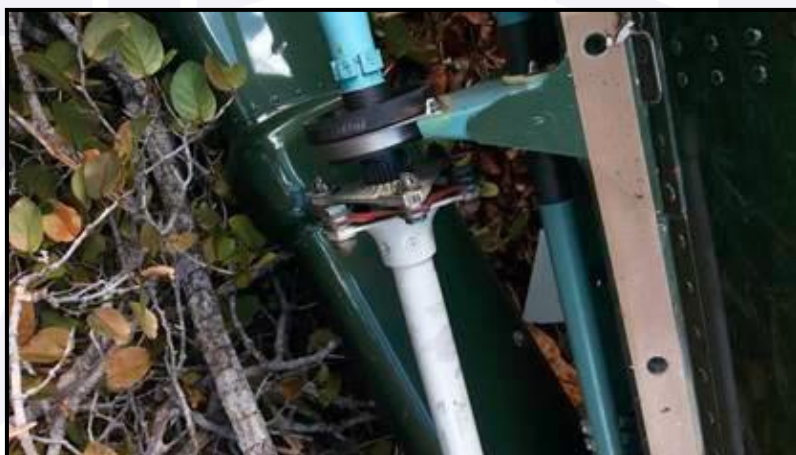
O acoplamento do eixo de ligação entre o motor e o eixo de acionamento do rotor de cauda apresentava condições normais (Figura 7). A ausência de danos no referido componente indicava que o contato das pás do rotor de cauda com algum obstáculo ocorreu quando o motor se encontrava com baixa potência.

Figura 7 - Acoplamento do eixo de ligação com o eixo de acionamento do rotor de cauda.

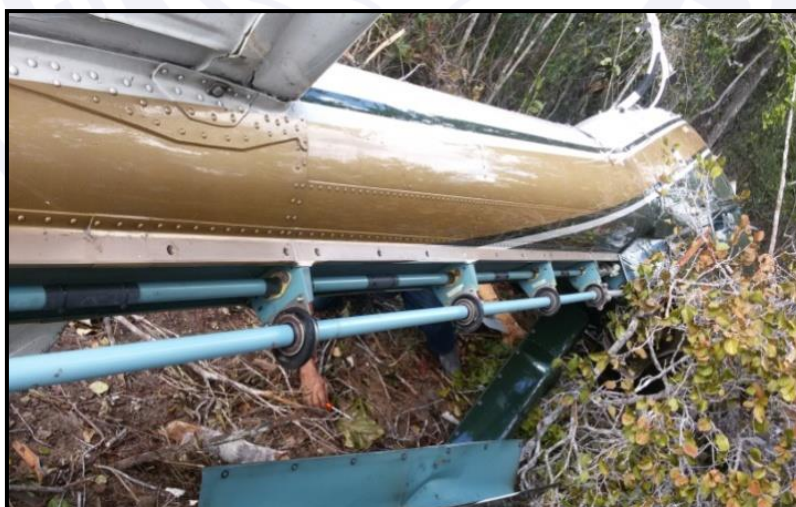
O eixo de acionamento do rotor de cauda (Figura 8) apresentava condições normais, sem sinais de danos ou de esforço de reação devido ao impacto das pás do rotor de cauda com o solo.

Figura 8 - Eixo de acionamento do rotor de cauda.

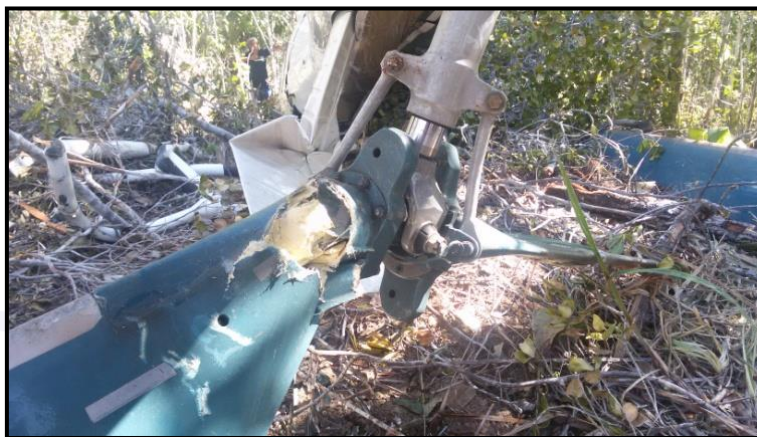
As pás do rotor de cauda não apresentavam sinais de impacto significativo (Figura 9). Os danos observados não eram característicos de impacto com o motor desenvolvendo potência.

Figura 9 - Pás do rotor de cauda.

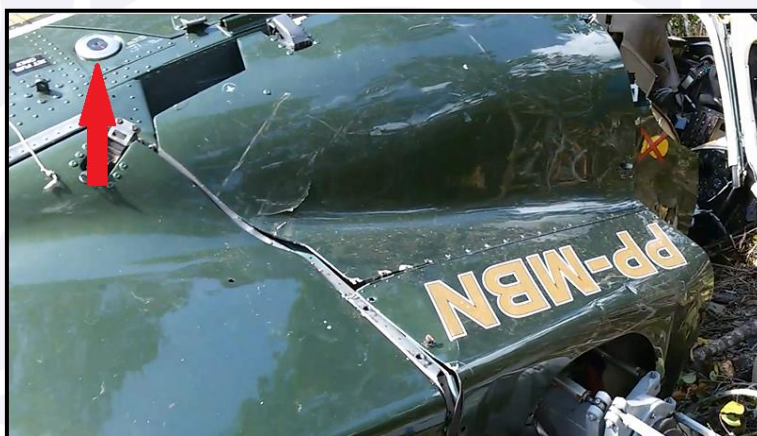
No local do acidente, não havia cheiro característico e nem indícios de vazamento de combustível. A aeronave encontrava-se com a lateral esquerda para cima e com o bocal do reservatório preservado (Figura 10).

Figura 10 - Bocal do reservatório preservado.

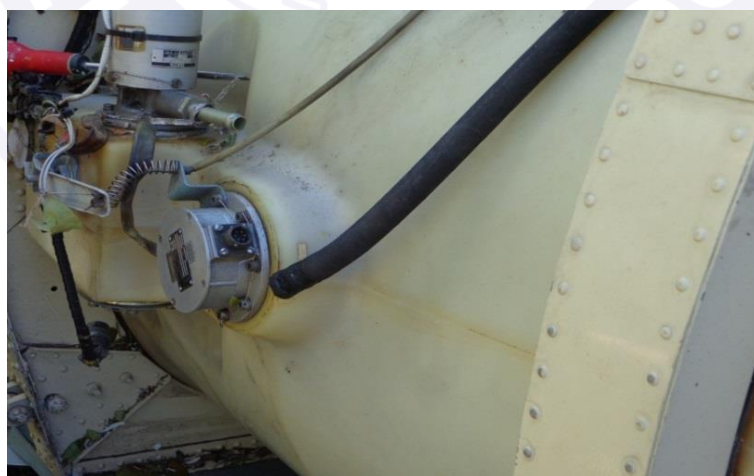
A mangueira de saída da bomba de combustível foi removida (Figura 11). Não havia combustível na referida mangueira.

Figura 11 - Mangueira de combustível.

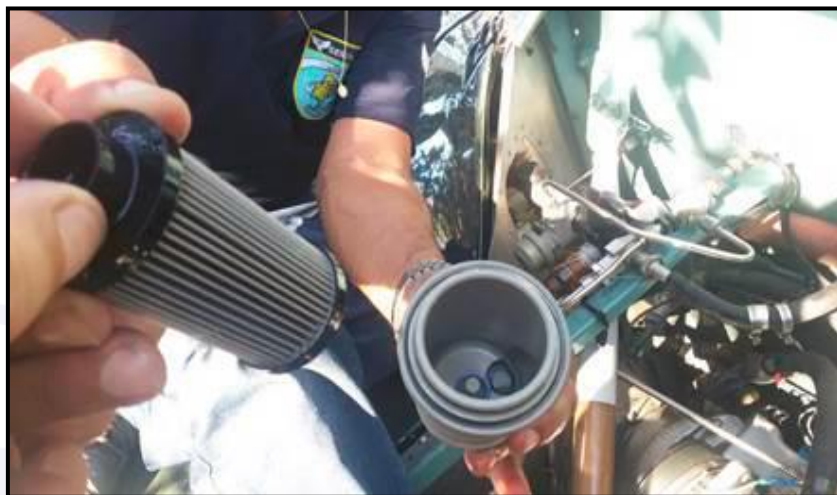
Foi observado, ainda, que não havia combustível no alojamento do elemento filtrante de combustível (Figura 12).

Figura 12 - Vista do alojamento do elemento filtrante de combustível.

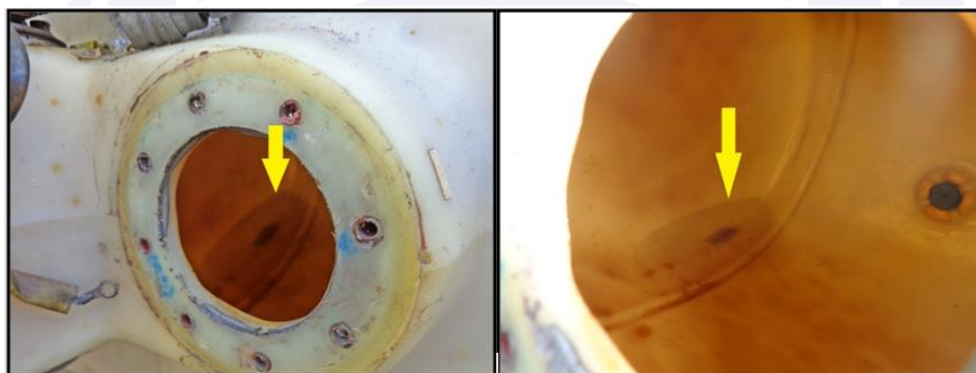
No tanque da aeronave, havia aproximadamente 1,75 litros de combustível (Figura 13).

Figura 13 - Vistas do combustível remanescente no tanque.

A quantidade de combustível encontrada no tanque não era suficiente para que o sistema de combustível conseguisse manter o motor da aeronave em funcionamento.

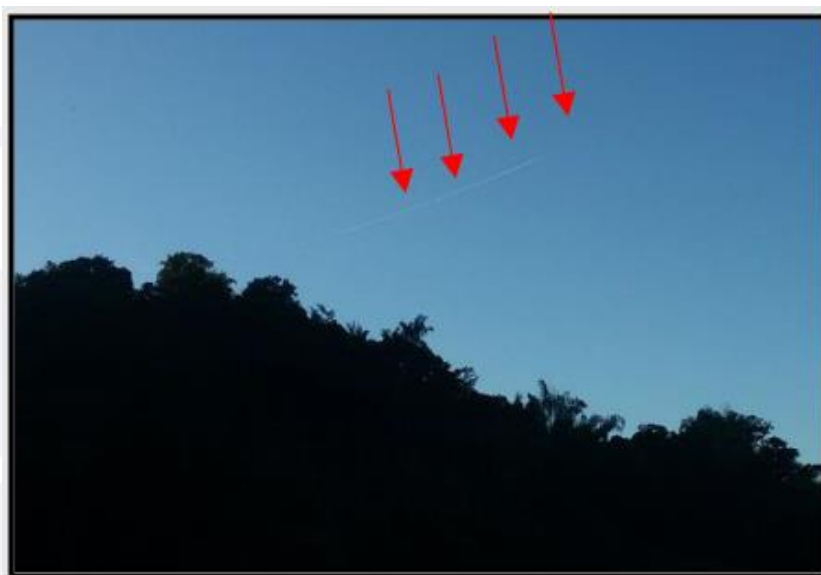
realizou um voo local sobre a cidade de Nazaré, tendo colidido contra um fio da rede elétrica (Figuras 16 e 17) que cruzava a área onde era realizada a feira livre daquela cidade, e que coincidia com o local utilizado para a decolagem. Apesar desse fato, após a colisão, a aeronave prosseguiu o voo.

Figura 16 - Fio atingido pela aeronave (já reparado).

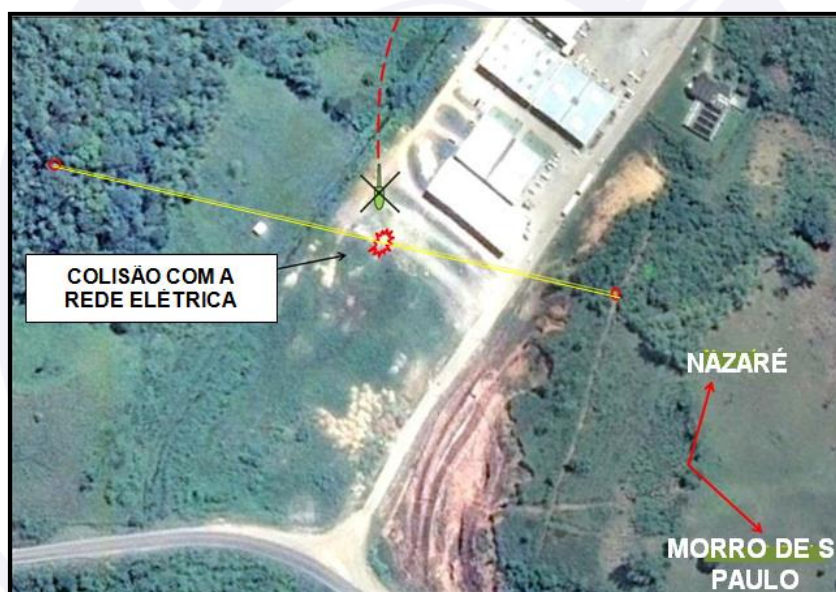
Figura 17 - Croqui do local da decolagem/colisão com fio.
