**COMANDO DA AERONÁUTICA**  
**CENTRO DE INVESTIGAÇÃO E PREVENÇÃO DE**  
**ACIDENTES AERONÁUTICOS**

**RELATÓRIO FINAL SIMPLIFICADO**

| DADOS DA OCORRÊNCIA | | | | | | | | |
|---|---|---|---|---|---|---|---|--|
| 17JUN2022 - 17:11 (UTC) | | SERIPA IV | | A-074/CENIPA/2022 | | | | |
| PP-ZZK | | CONSTRUTOR AMADOR | | | AKB-18 | | | |

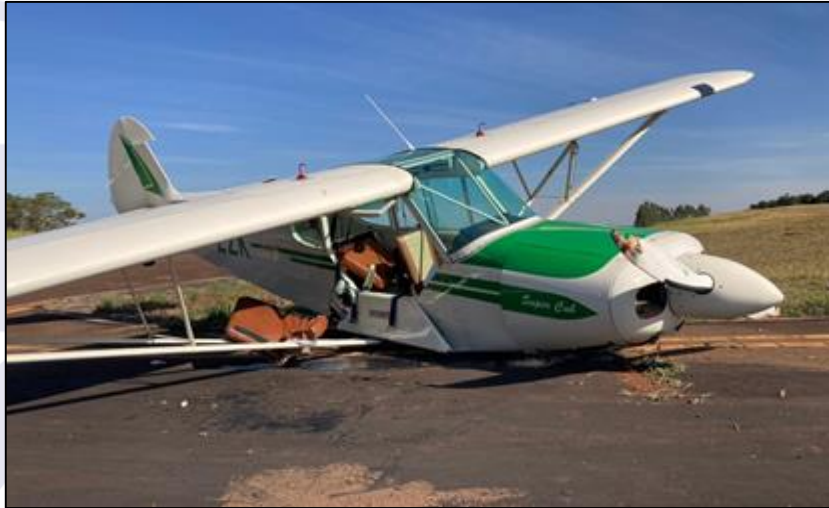
Na corrida após o pouso em SJEH, houve a perda de controle da aeronave e a saída de pista pela lateral esquerda, vindo o avião a colidir contra obstáculos no solo.

Figura 1 - Imagem da aeronave após a parada total.

A aeronave teve danos substanciais. O piloto e o passageiro saíram ilesos.

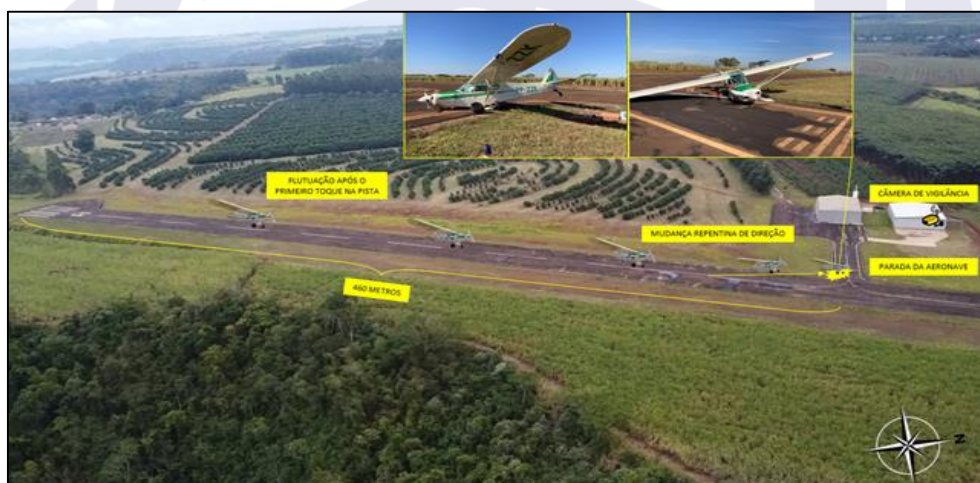
O desvio da aeronave no solo ocorreu próximo ao meio da pista, a cerca de 430 m após a cabeceira 05, quando o avião guinou à esquerda pouco antes da *taxiway*, que seria utilizada para livrar a pista, vindo a colidir o trem de pouso contra os pilones de balizamento instalados em caixas de concreto no solo (Figura 2).

Figura 2 - Croqui do acidente.

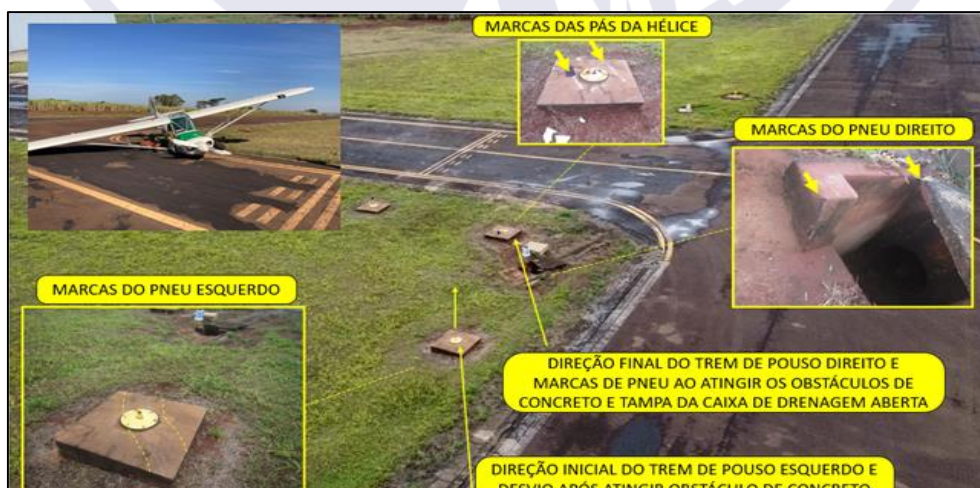
A aeronave teve danos substanciais. Houve a quebra das pernas do trem de pouso principal, avarias na ponta da asa direita e mossas na fuselagem. A hélice ficou danificada devido ao choque contra o solo.

Além disso, houve a quebra de dois pilones de balizamento do aeródromo (Figura 3).

Figura 3 - Danos à aeronave e aos pilones.

Por fim, apesar de o aeródromo SJEH ser privado, verificou-se que a baliza instalada na lateral da pista estava em desacordo com o RBAC 154, pois ela não foi frangível o suficiente para evitar os danos na aeronave, bem como o elemento de drenagem estava acima do solo, configurando assim um obstáculo.

Divulgar os ensinamentos colhidos na presente investigação ao operador do Aeródromo Clemente Verillo (SJEH), Ribeirão Bonito, SP, a fim de que aquele operador considere a necessidade de implementar melhorias na infraestrutura daquele aeródromo, de modo a evitar que as estruturas que circundam a pista tornem-se obstáculos às aeronaves que venham a experimentar uma excursão de pista.
