**COMANDO DA AERONÁUTICA**  
**CENTRO DE INVESTIGAÇÃO E PREVENÇÃO DE**  
**ACIDENTES AERONÁUTICOS**

**RELATÓRIO FINAL**  
**IG-551/CENIPA/2016**

<b>OCORRÊNCIA:</b>	<b>INCIDENTE GRAVE</b>
<b>AERONAVE:</b>	<b>PP-IME</b>
<b>MODELO:</b>	<b>EMB-500</b>
<b>DATA:</b>	<b>18JUN2011</b>

O presente Relatório Final refere-se ao incidente grave com a aeronave PP-IME, modelo EMB-500, ocorrido em 18JUN2011, classificado como “[RE] Excursão de pista | Pouso longo”.

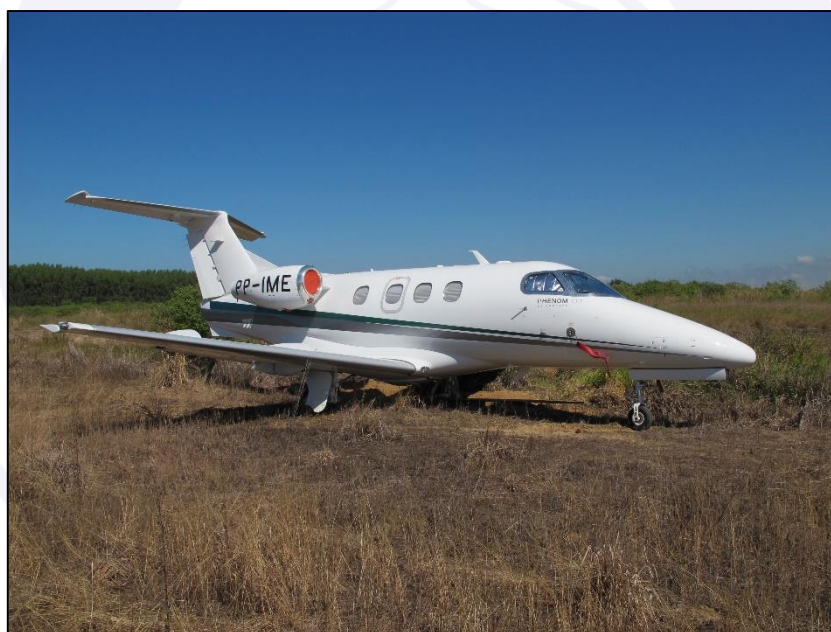
A aeronave ultrapassou os limites da pista e parou a, aproximadamente, 60 metros de distância após a cabeceira 07.

Figura 1 - Aeronave no local de parada final.

A aeronave teve danos leves no trem de pouso de nariz.

A aeronave percorreu toda a extensão da pista e ultrapassou a cabeceira oposta, indo até o final da faixa de pista, passando sobre uma valeta de escoamento de águas pluviais.

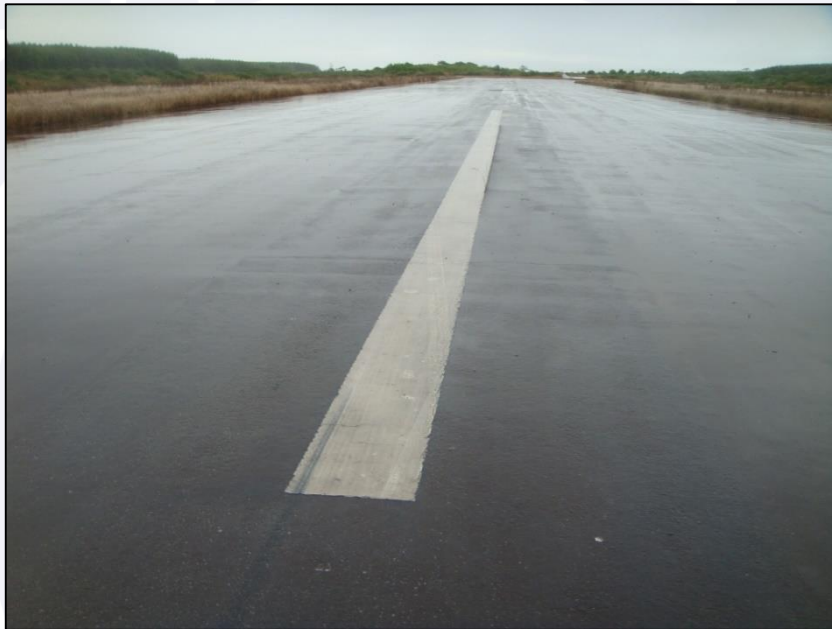
No momento do pouso, a pista encontrava-se molhada em razão de chuva recente.

Figura 2 - Foto da pista logo após a ocorrência.

O Instituto de Aeronáutica e Espaço (IAE) analisou uma amostra do pavimento do aeródromo e encontrou apenas material inorgânico comum na composição de asfalto.

Não foi detectado, por meio da técnica empregada, nenhum tipo de contaminação animal, mineral ou vegetal na superfície do material.
