**COMANDO DA AERONÁUTICA**  
**CENTRO DE INVESTIGAÇÃO E PREVENÇÃO DE**  
**ACIDENTES AERONÁUTICOS**

**RELATÓRIO FINAL SIMPLIFICADO**

| DADOS DA OCORRÊNCIA | | | | |
|---|---|---|---|---|
| 01MAIO2015 – 20:30 (UTC) | SERIPA IV | A-065/CENIPA/2015 | | |

| DADOS DA AERONAVE | | |
|--|---|---|
| PP-KDZ | AMERICAN CHAMPION | 8KCAB |

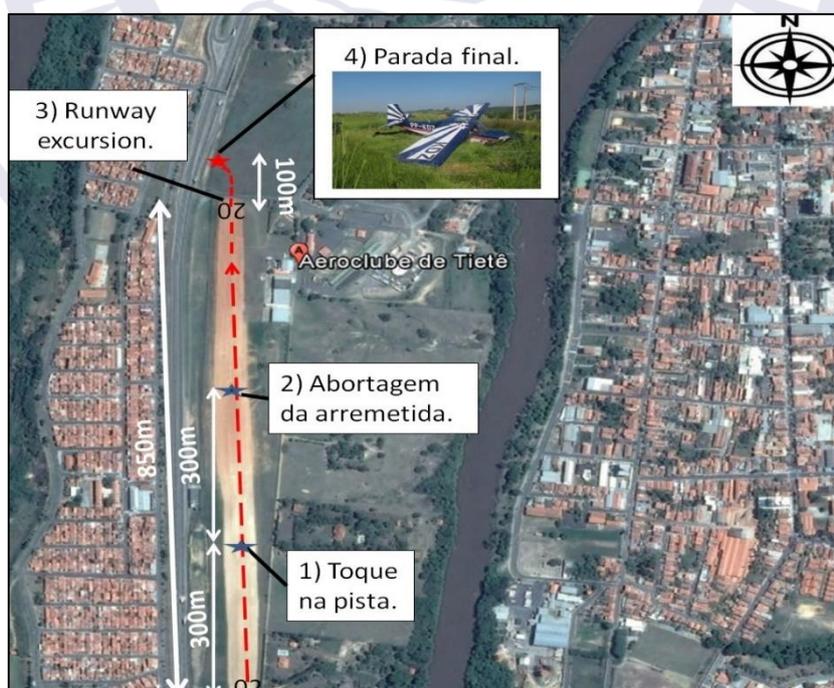
Durante procedimento de arremetida no solo, após toque realizado a 300 metros do início da pista, a tripulação optou por abortar a arremetida, já a 250 metros do final da pista, pois não se sentiu segura da capacidade de a aeronave concluir o procedimento (Figura 1).

Figura 1 - Distâncias de toque e abortiva durante a arremetida.

É possível que a ausência de marcações na pista tenha contribuído para um pouso realizado a uma distância de 300 metros do seu início, ou seja, tendo consumido mais de um terço da extensão total disponível, o que, aliado a uma eventual demora para iniciar a preparação da aeronave para a arremetida e aceleração do motor, pode ter contribuído para que ela não tivesse condições de concluir o procedimento com segurança.

O julgamento tardio da tripulação acerca dessas condições e o início da abortiva de arremetida, quando já não era mais possível parar a aeronave na pista, fizeram com que a ocorrência fosse consumada.

Atuar junto à Associação Brasileira de Acrobacia Aérea, a fim de que aquele operador aprimore as técnicas de instrução utilizadas e oriente os instrutores a serem mais proativos e conservativos, de modo a evitar que os erros dos alunos se aproximem do ponto de irreversibilidade de um acidente.

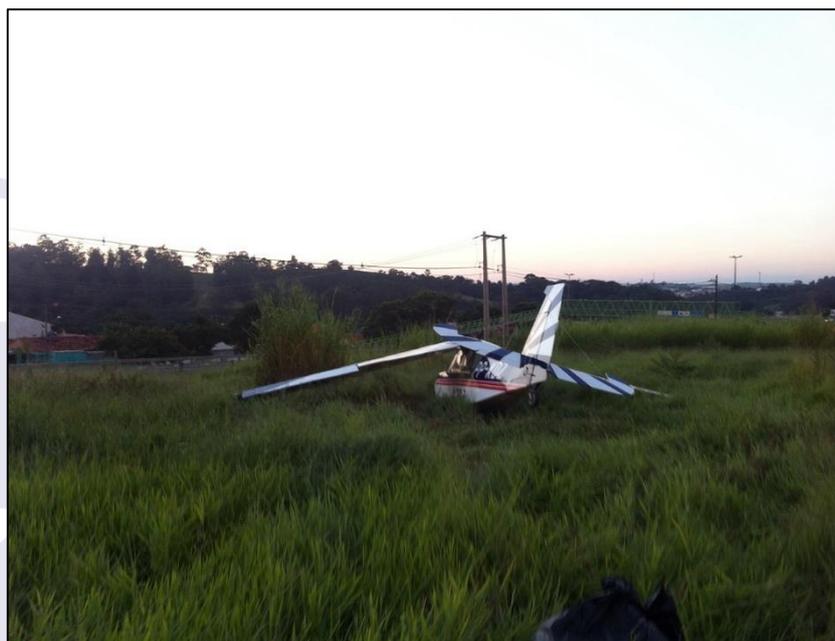
A aeronave ultrapassou o limite longitudinal da pista, parando após ter percorrido 100 metros em área gramada (Figura 2).

Figura 2 - Posição final da aeronave.
