RELATÓRIO FINAL
A-Nº 041/CENIPA/2009

AERONAVE: PP-MAK

MODELO: R-22

DATA: 31 MAR 2006

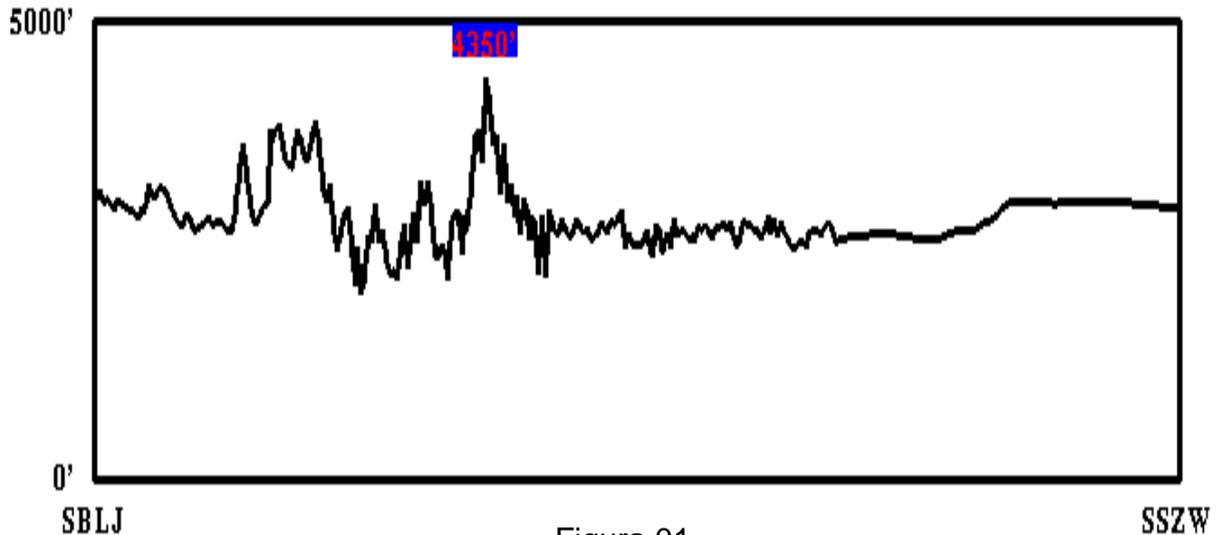
Figura 01

O piloto navegava em linha reta de Lages (SBLJ) para Ponta Grossa (SSZW), utilizando um GPS do modelo GARMIN GPS III. A figura 01 apresenta o perfil bem acidentado do terreno neste trecho.

No momento da colisão o piloto estava a cerca de duas milhas náuticas a esquerda da rota. Naquele trecho, os terrenos à esquerda da rota eram mais elevados e os à direita menos elevados.
