**COMANDO DA AERONÁUTICA**  
**CENTRO DE INVESTIGAÇÃO E PREVENÇÃO DE**  
**ACIDENTES AERONÁUTICOS**

**RELATÓRIO FINAL SIMPLIFICADO**

DADOS DA OCORRÊNCIA					
DATA - HORA		INVESTIGAÇÃO		SUMA Nº	
09 MAIO 2017 - 20:35 (UTC)		SERIPA V		A-073/CENIPA/2017	
CLASSIFICAÇÃO		TIPO(S)		SUBTIPO(S)	
ACIDENTE		PERDA DE CONTROLE NO SOLO		NIL	
LOCALIDADE		MUNICÍPIO		UF	COORDENADAS
AERÓDROMO DE PARANAÍ (SSPI)		PARANAÍ		PR	23°05'30"S 052°29'04"W

DADOS DA AERONAVE		
MATRÍCULA	FABRICANTE	MODELO
PR-AAM	CESSNA AIRCRAFT	A188B
OPERADOR	REGISTRO	OPERAÇÃO
SAVANA AERO AGRÍCOLA LTDA	SAE-AG	AGRÍCOLA

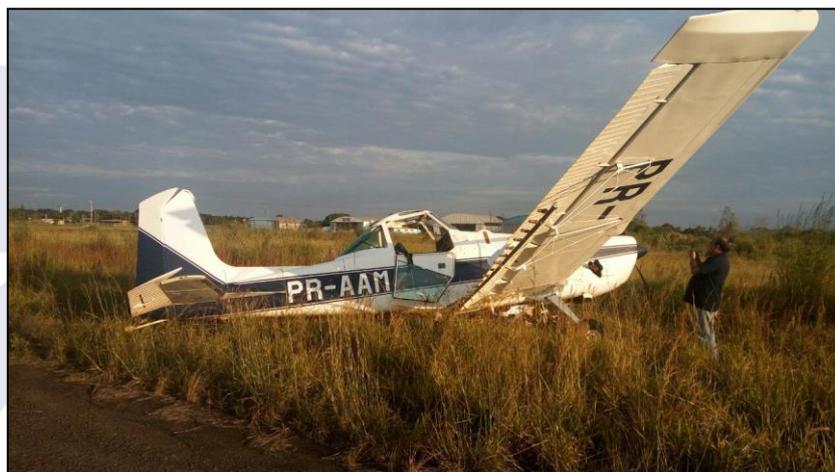
A aeronave teve danos substanciais. O piloto saiu ileso.

Figura 1 - Vista da aeronave após o acidente.

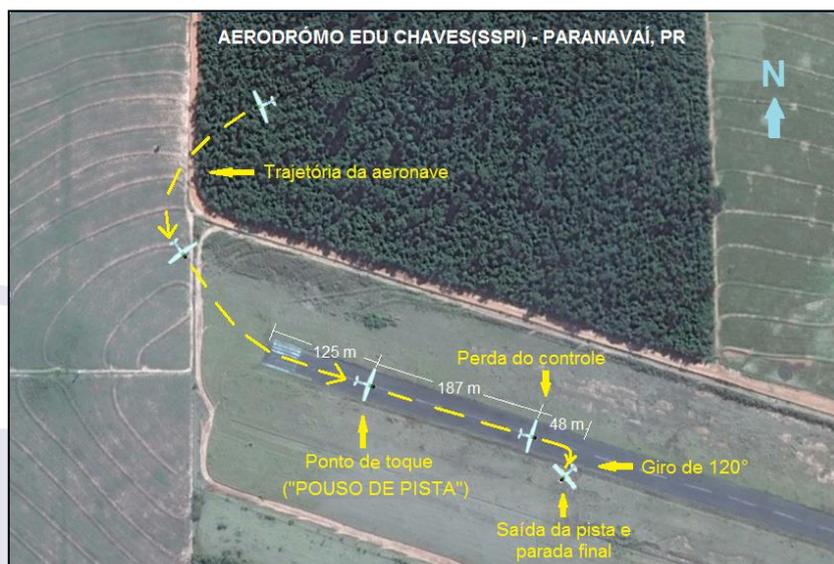
Durante a corrida de desaceleração, após percorrer 187 metros no solo, a aeronave derrapou para o lado direito, saindo da pista para a lateral gramada e girando em torno de 120° para a direita (Figura 2).

Figura 2 - Trajetória da aeronave.

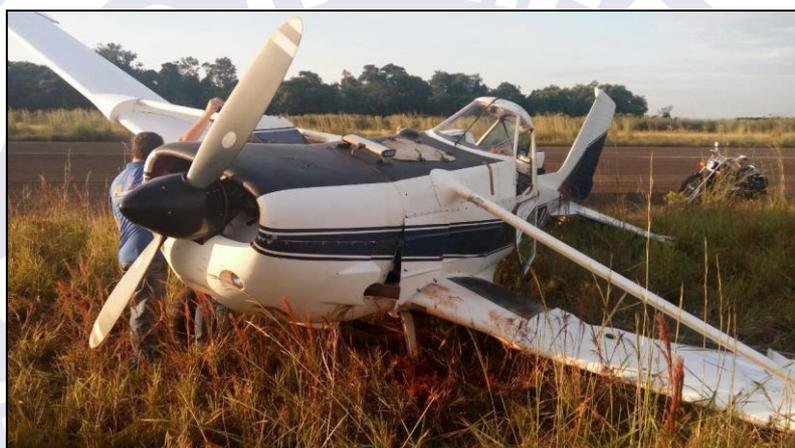
Durante a saída da pista, ocorreu a quebra da perna do trem de pouso esquerdo devido à colisão contra uma macega (Figura 3).

Figura 3 - Visão da aeronave, com trem de pouso esquerdo quebrado.

Os danos existentes na perna do trem esquerdo foram consequência da saída de pista.

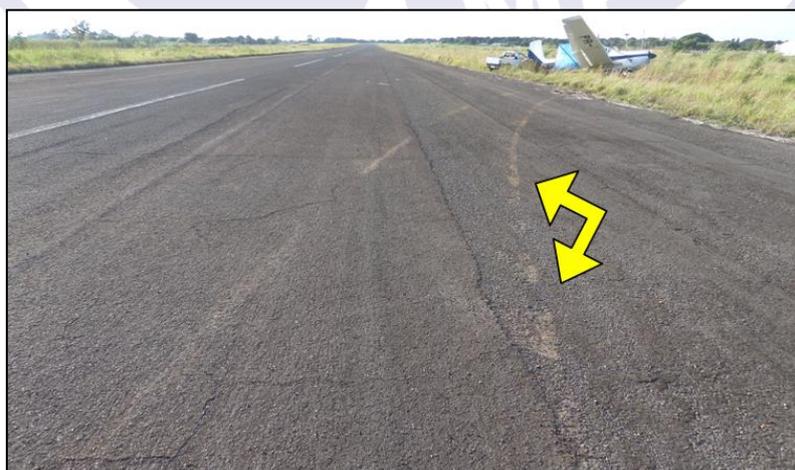
O piloto afirma não ter aplicado os freios em nenhum momento. A pista de pouso, entretanto, apresentava marcas de frenagem das duas rodas. As marcas deixadas pela roda direita evidenciavam possível travamento intermitente desta roda (Figura 4).

Figura 4 - Marcas de frenagem da roda direita na pista.

Em virtude das marcas encontradas na pista, é factível que tenha ocorrido uma atuação prematura ou excessiva no comando dos freios, por parte do piloto, ao executar um pouso do tipo “pouso de pista”, evidenciando falha na aplicação dos comandos.

Realizada uma reunião com a administradora da empresa SAVANA AERO AGRÍCOLA Ltda. e com o piloto, nas dependências da Oficina AEROPAV em Paranavaí/PR, no dia 11MAIO2017, na qual foram comentadas as precauções na realização de um “Pouso de Pista”, as ocorrências do tipo *runway excursion* e discutidas algumas medidas preventivas relacionadas ao acidente.
