COMANDO DA AERONÁUTICA
CENTRO DE INVESTIGAÇÃO E PREVENÇÃO DE
ACIDENTES AERONÁUTICOS

RELATÓRIO FINAL SIMPLIFICADO

DADOS DA OCORRÊNCIA				
DATA - HORA	INVESTIGAÇÃO	SUMA(I) Nº		
14NOV2017 - 19:50 (UTC)	SERIPA IV	A-144/CENIPA/2017		
CLASSIFICAÇÃO	TIPO(S)	SUBTIPO(S)		
ACIDENTE	[LOC-I] PERDA DE CONTROLE EM VOO	NIL		
LOCALIDADE	MUNICÍPIO	UF	COORDENADAS	
FORA DE AERÓDROMO	ITÁPOLIS	SP	21°37'37"S	048°52'06"W

DADOS DA AERONAVE		
MATRÍCULA	FABRICANTE	MODELO
PR-AAV	PIPER AIRCRAFT	PA-25-235
OPERADOR	REGISTRO	OPERAÇÃO
EJ ESCOLA DE AERONÁUTICA LTDA. ME	SAE-AG	INSTRUÇÃO

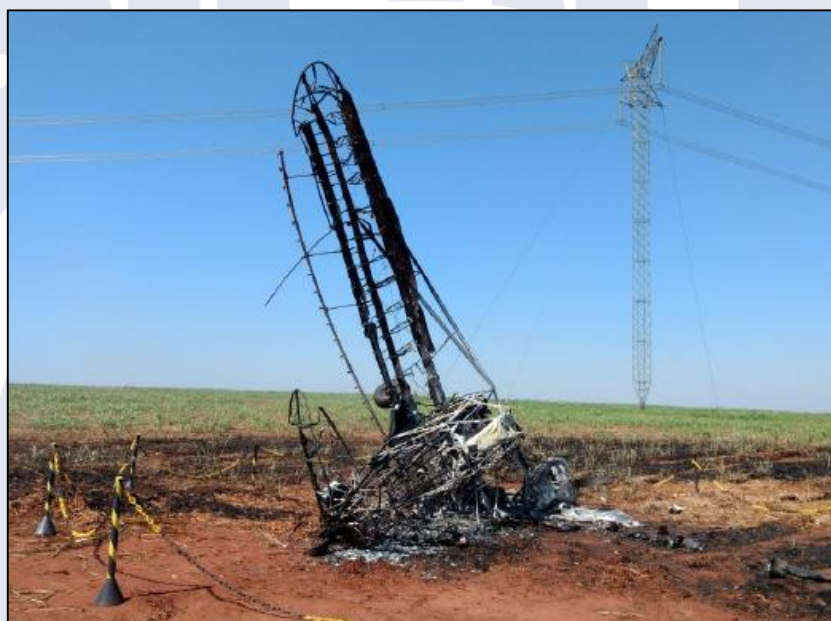
Ao chegar ao local do acidente, a aeronave estava envolta em chamas, sendo necessária a atuação dos bombeiros para a extinção do incêndio.

A aeronave foi destruída pelo fogo. O piloto sofreu lesões fatais.

Figura 1 - Situação da aeronave após o acidente.
