**COMANDO DA AERONÁUTICA**  
**CENTRO DE INVESTIGAÇÃO E PREVENÇÃO DE**  
**ACIDENTES AERONÁUTICOS**

**RELATÓRIO FINAL SIMPLIFICADO**

DADOS DA OCORRÊNCIA				
DATA - HORA		INVESTIGAÇÃO		SUMA N°
08DEZ2020 - 17:00 (UTC)		SERIPA VI		A-147/CENIPA/2020
CLASSIFICAÇÃO	TIPO(S)		SUBTIPO(S)	
ACIDENTE	[LALT] OPERAÇÃO A BAIXA ALTITUDE		NIL	
LOCALIDADE	MUNICÍPIO	UF	COORDENADAS	
FAZENDA TRÊS RODAS	JOATÃO	MT	11°22'59"S	052°29'42"W

DADOS DA AERONAVE		
MATRÍCULA	FABRICANTE	MODELO
PR-ABF	PIPER AIRCRAFT	PA-25-235
OPERADOR	REGISTRO	OPERAÇÃO
G-10 AVIAÇÃO AGRÍCOLA E MANUTENÇÃO DE AERONAVES LTDA.	SAE-AG	AGRÍCOLA

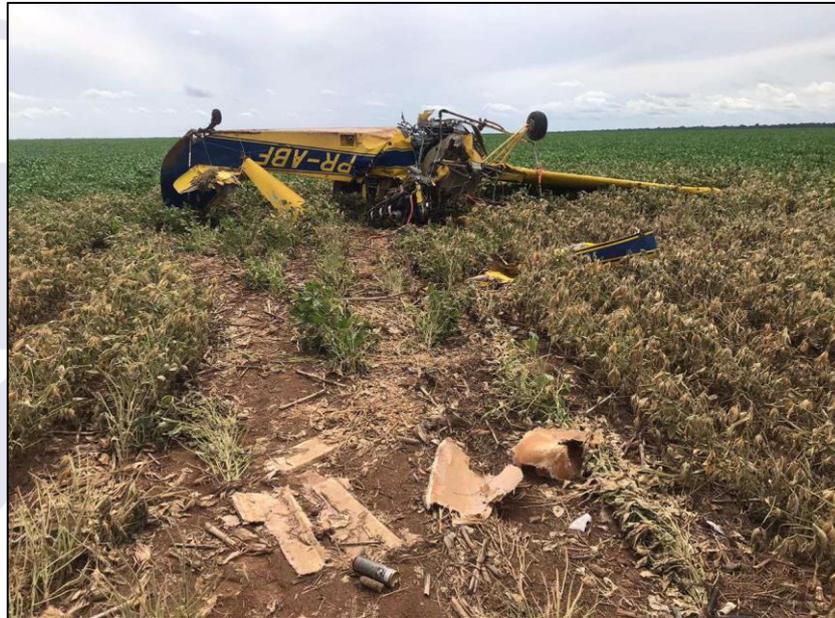
Figura 1 - Posicionamento final da aeronave.

A aeronave teve danos substanciais e o tripulante sofreu lesões leves.

Dessa forma, inferiu-se que, durante uma curva de reversão à esquerda para reposicionamento, o avião tenha tocado a ponta da asa esquerda na plantação, acarretando a perda do controle.

Atuar junto à G-10 Aviação Agrícola e Manutenção de Aeronaves Ltda. (COA 2013-11-6IHD-02-01), a fim de certificar-se que o Gestor Responsável e o Gestor de Segurança Operacional daquela empresa atendem aos requisitos aplicáveis e aos critérios internos de competência, experiência e treinamento para o exercício de prerrogativas e responsabilidades, conforme disposto na seção 137.128 do RBAC 137.
