**COMANDO DA AERONÁUTICA**  
**CENTRO DE INVESTIGAÇÃO E PREVENÇÃO DE**  
**ACIDENTES AERONÁUTICOS**

**RELATÓRIO FINAL SIMPLIFICADO**

| DADOS DA OCORRÊNCIA | | | | | | | | |
|---|---|---|---|---|---|---|---|--|
| 17JAN2020 - 15:30 (UTC) | | SERIPA VI | | A-007/CENIPA/2020 | | | | |
| PR-ASN | | AIR TRACTOR | | AT-402B | | | | |

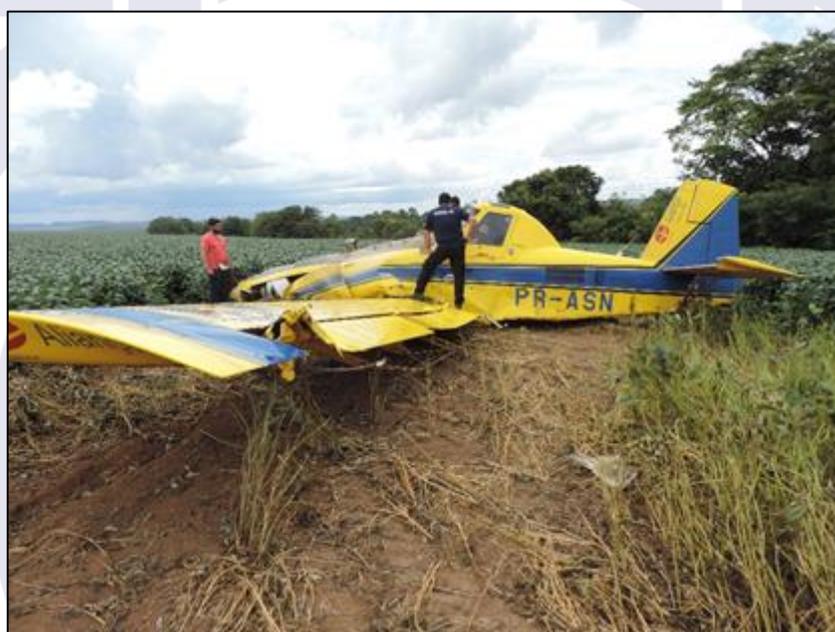
Figura 1 - Vista geral da aeronave após a ocorrência.

Os danos observados na aeronave indicaram uma colisão contra o solo em trajetória de impacto vertical, com asas niveladas e pequeno ângulo de arfagem.

Assim, constatou-se que, durante a execução da manobra, o piloto perdeu o controle da aeronave devido à sua entrada em estol, condição esta que se manteve até a colisão contra o terreno.
