COMANDO DA AERONÁUTICA
CENTRO DE INVESTIGAÇÃO E PREVENÇÃO DE
ACIDENTES AERONÁUTICOS

RELATÓRIO FINAL SIMPLIFICADO

DADOS DA OCORRÊNCIA			
DATA - HORA	INVESTIGAÇÃO	SUMA(V) Nº	
28 JAN 2011 - 20:45 (UTC)	SERIPA V	A-545/CENIPA/2018	
CLASSIFICAÇÃO	TIPO(S)	SUBTIPO(S)	
ACIDENTE	LOC-I] PERDA DE CONTROLE EM VOO	NIL	
LOCALIDADE	MUNICÍPIO	UF	COORDENADAS
PATRIMÔNIO REGINA	LONDRINA	PR	23°23'36"S 051°13'55"W

DADOS DA AERONAVE		
MATRÍCULA	FABRICANTE	MODELO
PR-BOR	BEECH AIRCRAFT	58
OPERADOR	REGISTRO	OPERAÇÃO
PARTICULAR	TPP	PRIVADA

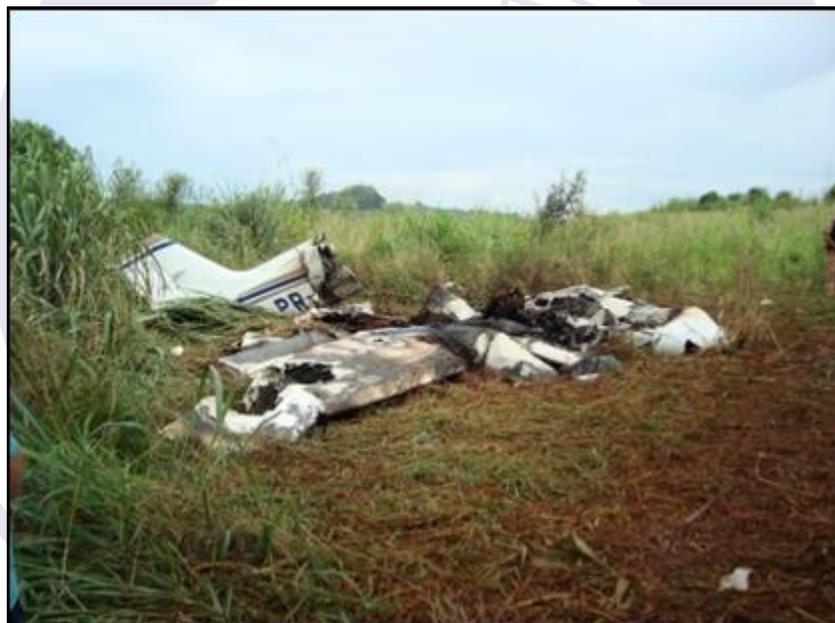
Os destroços ficaram concentrados. As duas hélices estavam cravadas verticalmente no solo e as deformações em diversos componentes do avião tais como fuselagem, carenagens e cárteres dos motores eram consistentes com uma elevada carga no sentido vertical.

Figura 1 - Destroços da aeronave.

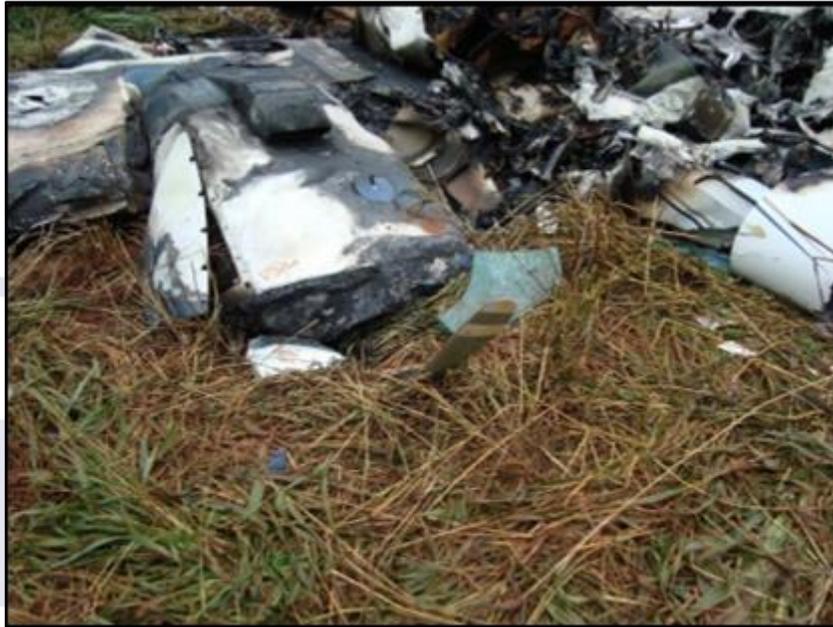
Figura 2 - Detalhe da hélice direita cravada verticalmente no solo e das deformações na carenagem do motor direito.

Essas características indicavam uma trajetória vertical até o impacto, que ocorreu com asas niveladas e grande razão de afundamento, sugerindo que, provavelmente, o avião estaria em uma condição de estol.

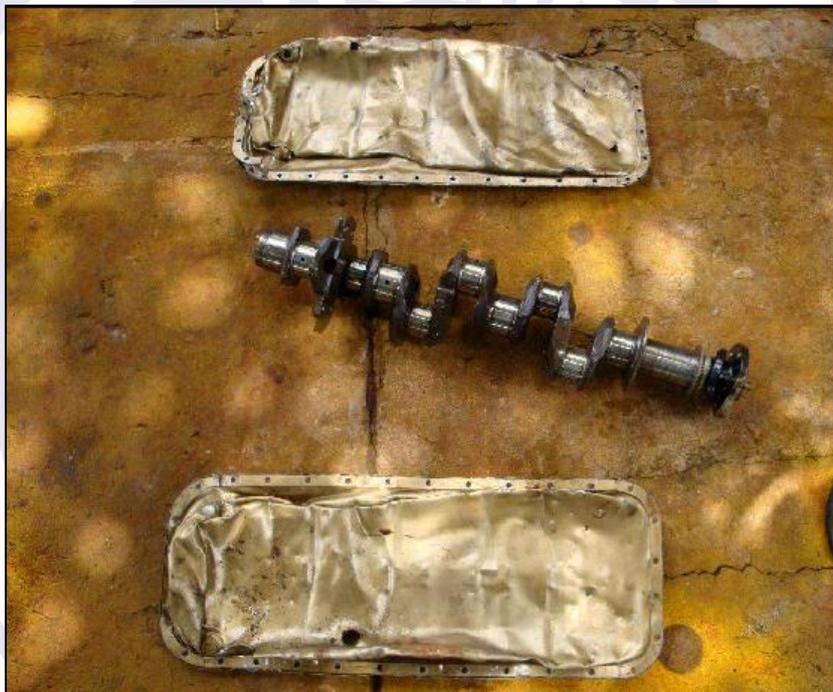
Figura 3 – Detalhes dos cárteres dos motores amassados.
