COMANDO DA AERONÁUTICA
CENTRO DE INVESTIGAÇÃO E PREVENÇÃO DE
ACIDENTES AERONÁUTICOS

RELATÓRIO FINAL SIMPLIFICADO

DADOS DA OCORRÊNCIA					
DATA - HORA		INVESTIGAÇÃO		SUMA N°	
20 SET 2014 - 15:00 (UTC)		SERIPA III		A-158/CENIPA/2014	
CLASSIFICAÇÃO		TIPO(S)		SUBTIPO(S)	
ACIDENTE		[CTOL] COLISÃO COM OBSTÁCULO DURANTE A DECOLAGEM E POUSO		NIL	
LOCALIDADE		MUNICÍPIO		UF	
LAGO DA REPRESA DE FURNAS		FAMA		MG	
				COORDENADAS	
				21°24'15"S 045°49'35"W

DADOS DA AERONAVE		
MATRÍCULA	FABRICANTE	MODELO
PR-CIG	ROBINSON HELICOPTER	R44 II
OPERADOR	REGISTRO	OPERAÇÃO
SIDERÚRGICA GAGE LTDA.	TPP	PRIVADA

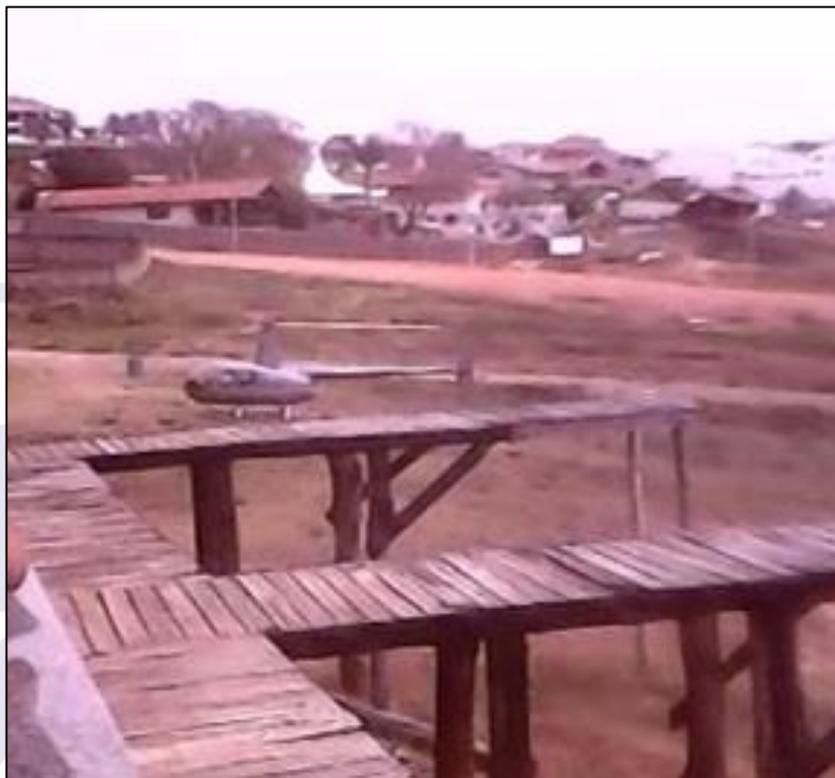
As evidências apuradas indicaram que o piloto não havia solicitado autorização para realizar aqueles voos e, no local utilizado para as operações de pouso e decolagem, não havia dispositivos de delimitação, sinalização ou isolamento, o que permitia o livre acesso de transeuntes, como se pode observar na Figura 1.

Figura 1 - PR-CIG no local de decolagem.

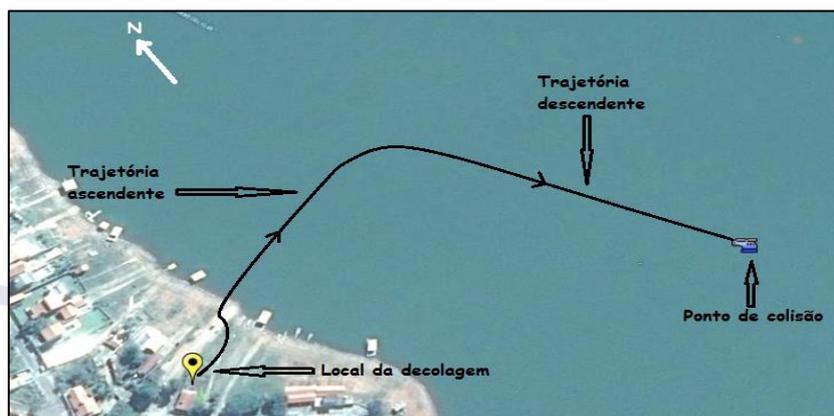
Durante o giro à direita, após 180°, a trajetória ascendente foi interrompida, iniciando-se uma descida no seguimento final da curva, até a colisão do helicóptero contra a superfície da água. O croqui constante da Figura 2 mostra a trajetória descrita pela aeronave, desde a decolagem até o local da colisão.

Figura 2 - Croqui da trajetória da aeronave.

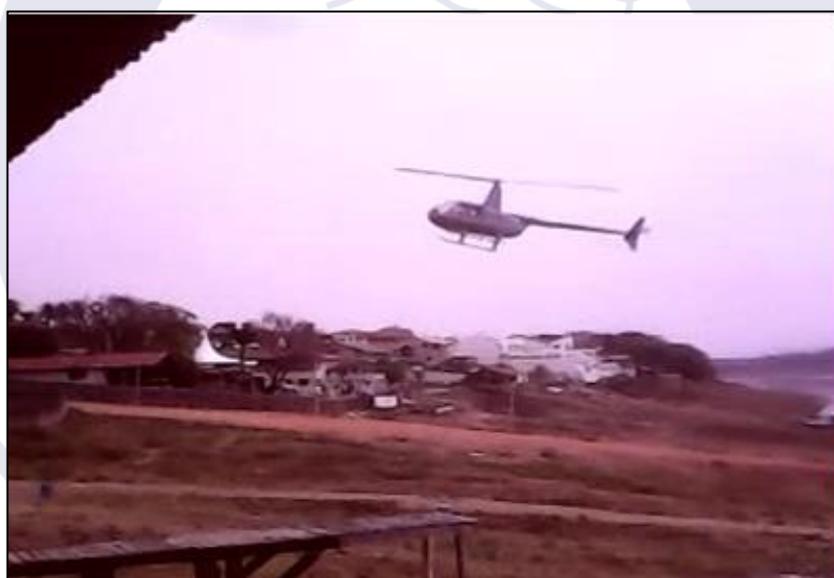
Figura 3 - Início da decolagem e do deslocamento para trás.

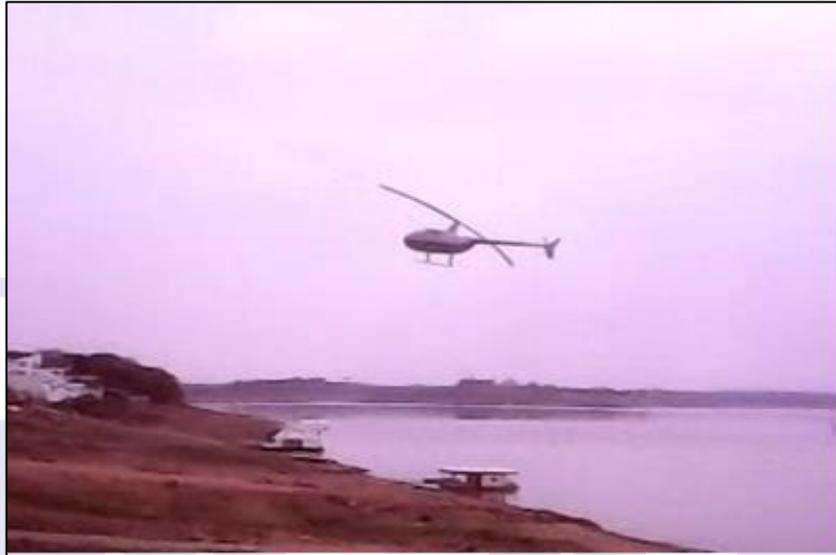
Figura 4 - Início da curva à direita, mantendo deslocamento para trás.

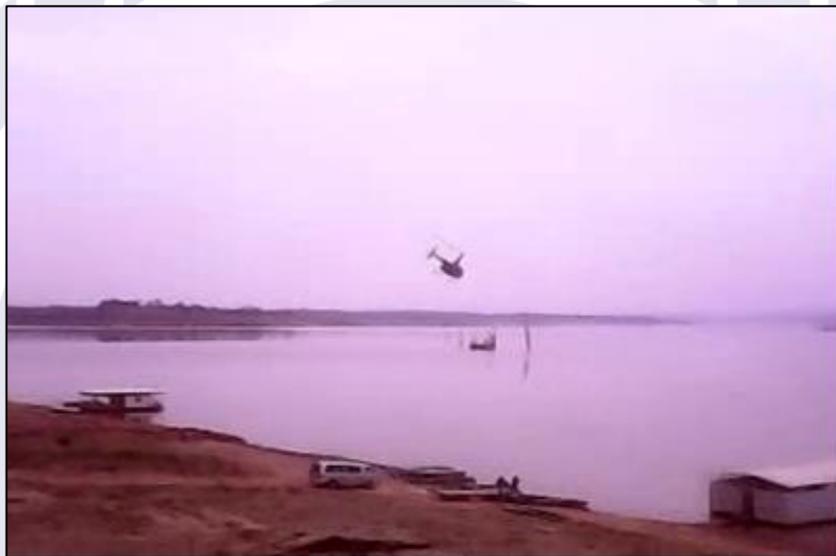
Figura 5 - Completando 180° de curva e iniciando a trajetória descendente.

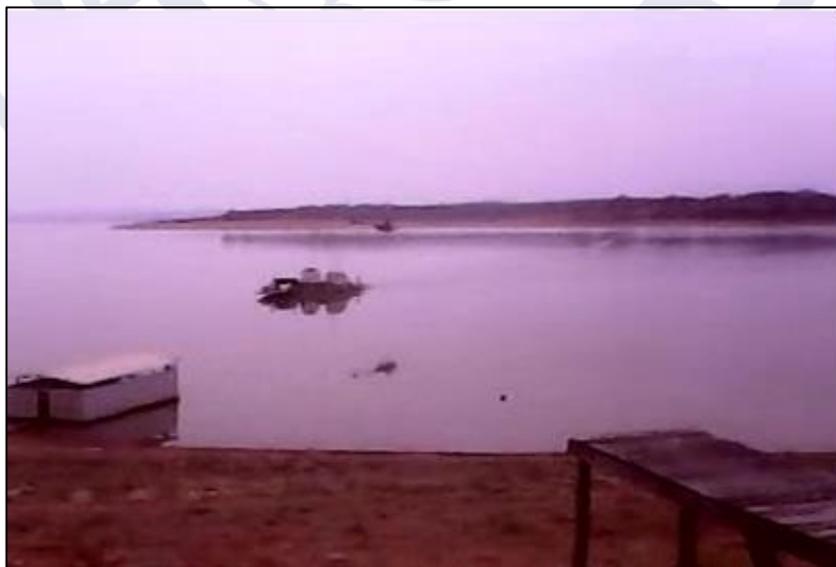
Figura 6 - Completando 270° de curva, mantendo a trajetória descendente.

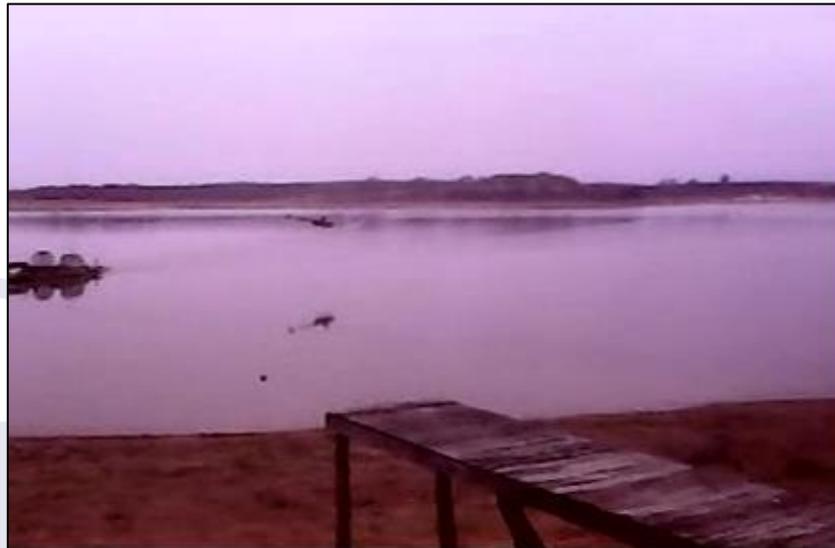
Figura 7 - Mantendo o perfil de voo, com o detalhe do espelhamento da superfície do lago.

estar influenciado por impressões sensoriais mal interpretadas, decorrentes do espelhamento da superfície do lago no momento do acidente, o qual se pôde observar nas fotos e vídeos realizados.

Divulgar os ensinamentos colhidos na presente investigação, a fim de alertar pilotos e operadores da aviação de asas rotativas acerca dos riscos decorrentes das operações a baixa altura, especialmente quando sobrevoando superfícies aquáticas espelhadas.

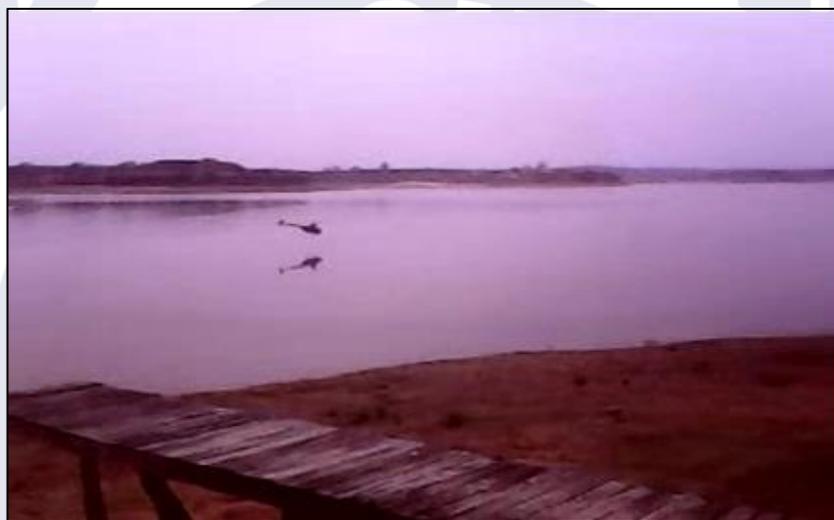
Figura 8 - Mantendo o perfil de voo na iminência da colisão.

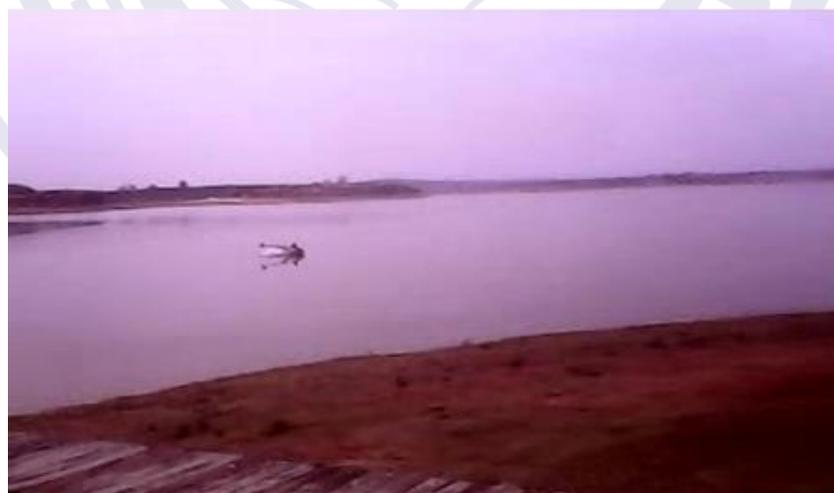
Figura 9 - Momento da colisão contra a água.
