COMANDO DA AERONÁUTICA
CENTRO DE INVESTIGAÇÃO E PREVENÇÃO DE
ACIDENTES AERONÁUTICOS

RELATÓRIO FINAL SIMPLIFICADO

DADOS DA OCORRÊNCIA			
DATA - HORA	INVESTIGAÇÃO	SUMA(V) Nº	
02 FEV 2016 - 09:25 (UTC)	SERIPA III	A-028/CENIPA/2016	
CLASSIFICAÇÃO	TIPO(S)	SUBTIPO(S)	
ACIDENTE	FALHA DO MOTOR EM VOO	NIL	
LOCALIDADE	MUNICÍPIO	UF	COORDENADAS
FAZENDA SÃO JUDAS TADEU	CHAPADA GAÚCHA	MG	15°23'16"S 45°46'41"W

DADOS DA AERONAVE		
MATRÍCULA	FABRICANTE	MODELO
PR-DAT	PIPER AIRCRAFT	PA-25-235
OPERADOR	REGISTRO	OPERAÇÃO
CNAA COMERCIAL N. AVIAÇÃO AGRÍCOLA	SAE-AG	PRIVADA

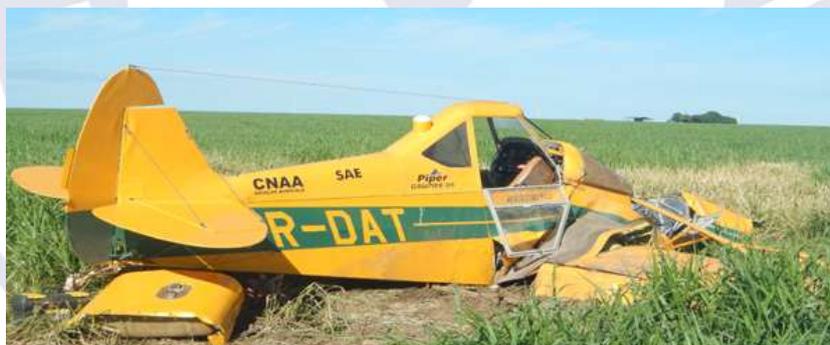
O piloto não chegou a alijar o reservatório do produto agrícola, o qual se rompeu após o impacto contra o solo. O piloto teve lesões graves e a aeronave teve danos substanciais, como se pode observar na Figura 1.

Figura 1 - Vista da aeronave no local da ocorrência.

As análises realizadas no motor da aeronave não encontraram evidências de mau funcionamento deste. Todavia, atestaram que o sistema de combustível foi modificado para operar com etanol.
