**COMANDO DA AERONÁUTICA**  
**CENTRO DE INVESTIGAÇÃO E PREVENÇÃO DE**  
**ACIDENTES AERONÁUTICOS**

**RELATÓRIO FINAL**  
**A - 103/CENIPA/2013**

<b>OCORRÊNCIA:</b>	<b>ACIDENTE</b>
<b>AERONAVE:</b>	<b>PR-DJC</b>
<b>MODELO:</b>	<b>EC 130 B4</b>
<b>DATA:</b>	<b>30MAIO2013</b>

O presente Relatório Final refere-se ao acidente aeronáutico com a aeronave PR-DJC, modelo EC-130-B4, ocorrido em 30MAIO2013, classificado como “operações no solo (RAMP)”.

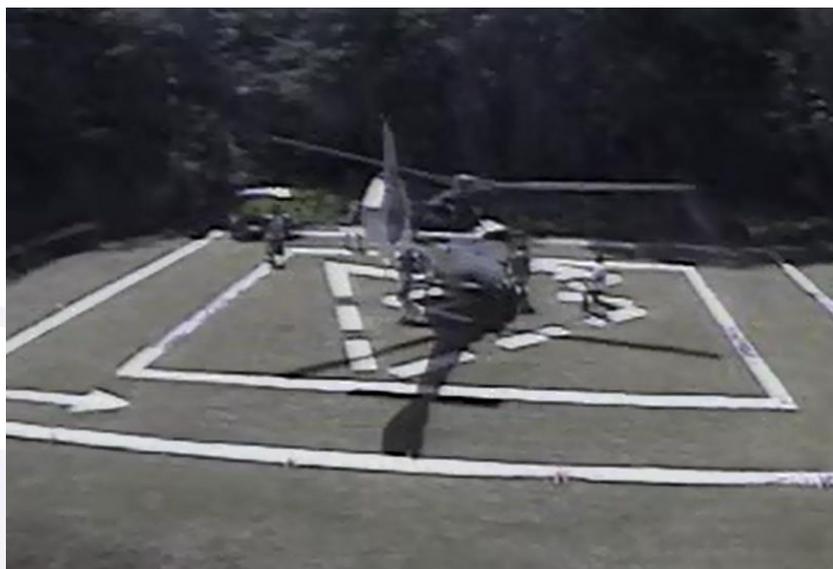
Durante a operação de desembarque dos passageiros, a aeronave permaneceu com os rotores girando, quando iniciou um movimento semelhante ao de uma decolagem corrida, com a suspensão da cauda e o deslocamento para frente apoiada na parte frontal dos esquis. Após percorrer uma distância aproximada de três metros, o helicóptero guinou à direita e, concomitantemente, inclinou lateralmente para a esquerda até tombar (Figuras 1 e 2).

Figura 1 - Início do movimento.

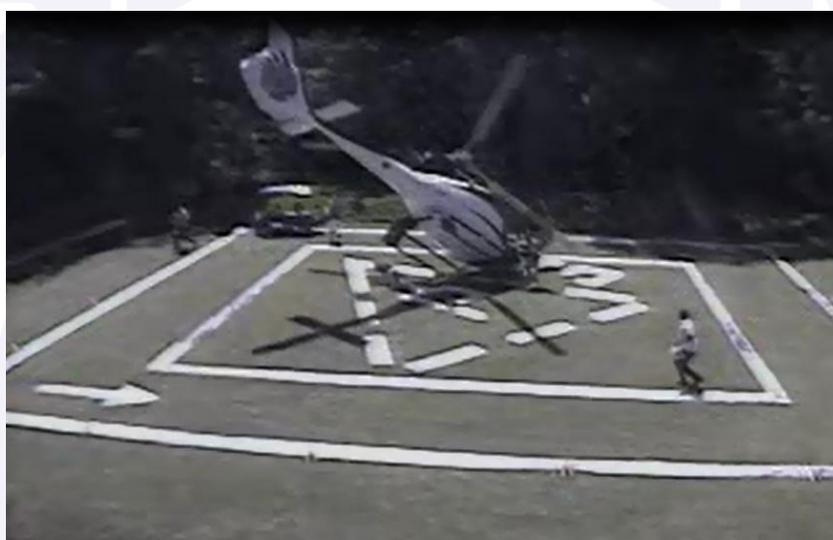
Figura 2 - Suspensão da cauda e tombamento.

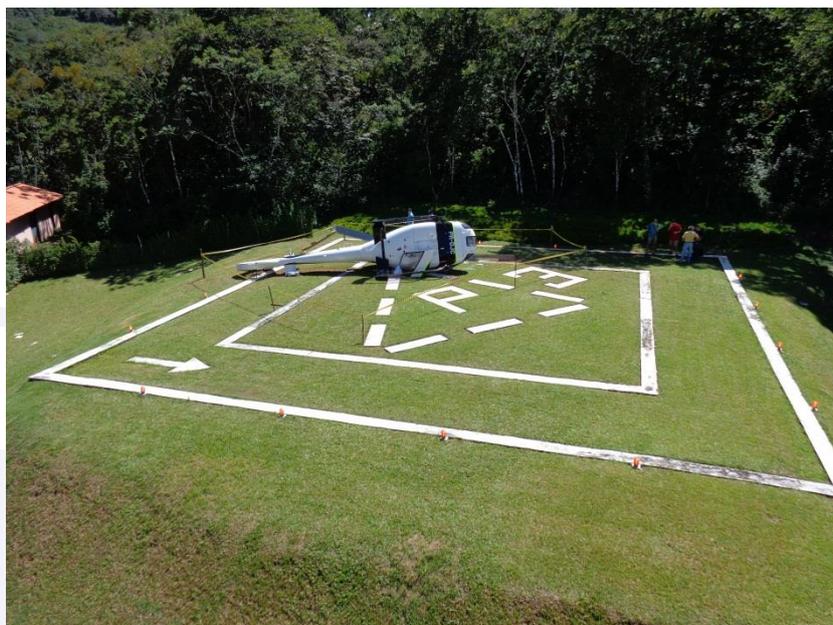
A aeronave teve danos substanciais no conjunto do rotor principal, na caixa de transmissão principal e na árvore de transmissão traseira; além de danos leves nos esquis e na carenagem do cone de cauda.

Após o tombamento, a aeronave ficou com o seu eixo longitudinal defasado aproximadamente  $60^\circ$ , em relação à direção que mantinha por ocasião do pouso (Figura 3).

Figura 3 - Vista da aeronave tombada após o acidente.

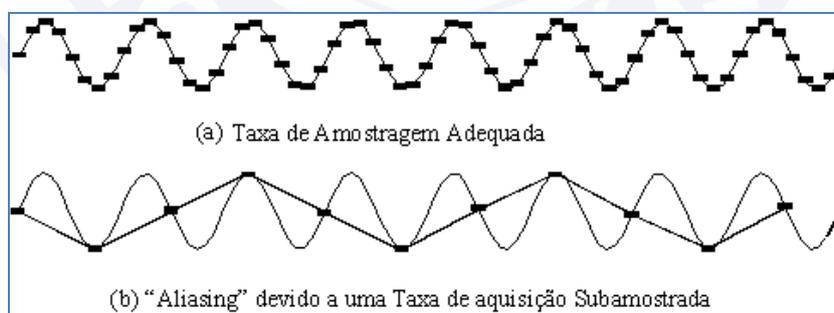
Figura 4 - Taxa de Aquisição.

Uma velocidade de gravação mais elevada significaria que se está adquirindo mais quadros por unidade de tempo, isto é, está se representando melhor o sinal de entrada, conforme pode ser observado na (Figura 04(a))

Uma taxa de amostragem muito baixa deforma o sinal de entrada analógico (Figura - 4(b)), descaracterizando-o completamente em frequência e até mesmo em amplitude.

principal, captada pela câmera, representou um “Alias de Frequência” e, portanto, que houve uma variação de velocidade do rotor principal (NR).

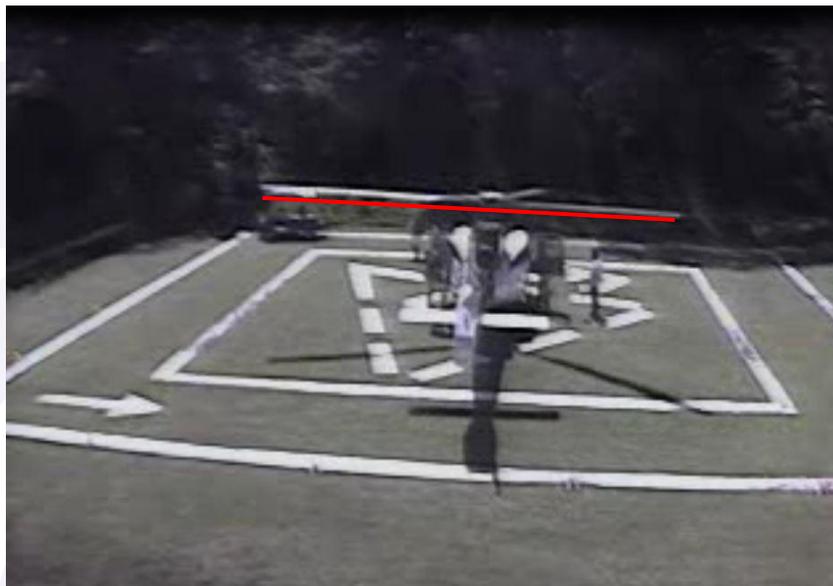
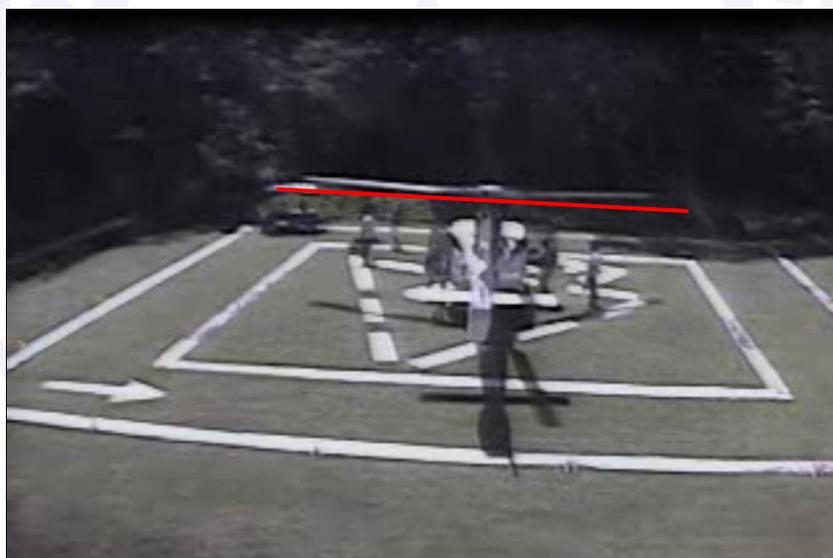
Figura 8 - Aumento da conicidade do rotor.

Figura 9 - aumento da conicidade do rotor.

Nas Figuras 8 e 9, observa-se que houve um pequeno aumento da conicidade nos instantes que antecederam a decolagem inadvertida do helicóptero, como pode ser visto pelo aumento do ângulo das pás e a marca de referência utilizada (linha vermelha). O IPEV afirmou que tal fato foi consequência de um aumento do passo coletivo da aeronave.

b - Pela análise da conicidade das pás do rotor principal, concluiu-se que o comando coletivo foi aplicado nos instantes que antecederam a decolagem inadvertida da aeronave;

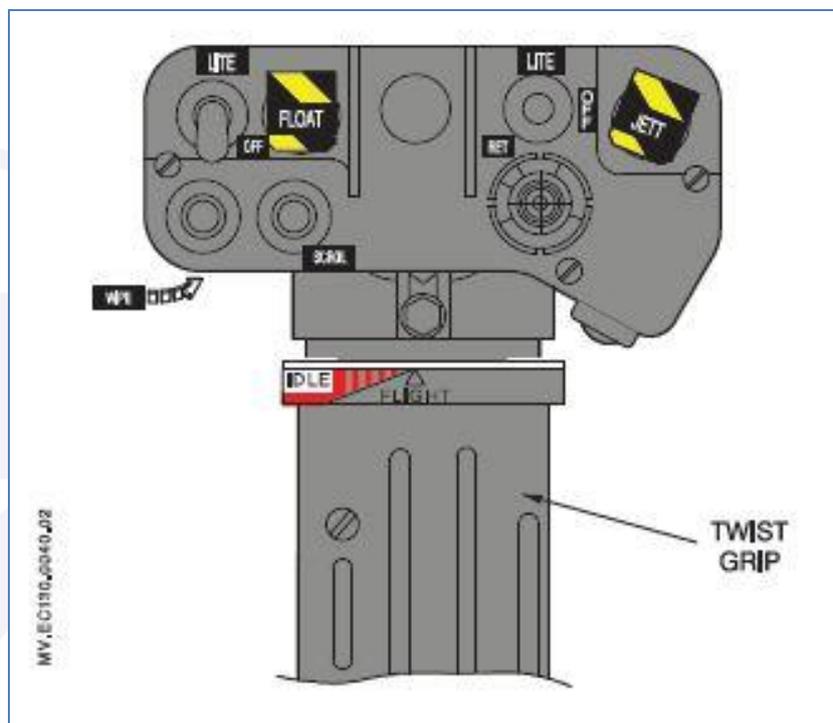
Figura 10 - *Twist Grip*.

Essa aeronave possui um controle de vazão de combustível no comando coletivo, que é realizado por meio de um dispositivo chamado “*Twist Grip*” (Figura 10).

Quando o piloto gira o *Twist Grip* para a esquerda, a turbina da aeronave entra em um regime de marcha lenta de solo (*Ground Idle*) de, aproximadamente, 68% de NG (Fonte: EC-130 *Flight Manual Supplement page 6-2*).

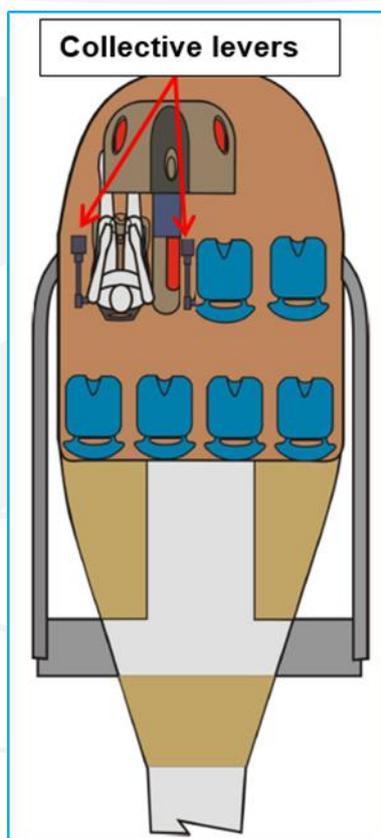
Figura 12 - Configuração interna da cabine do helicóptero.

A aeronave se caracterizava, dentre outros aspectos, pelo fato de o comandante ocupar o assento dianteiro esquerdo (Figura 12).

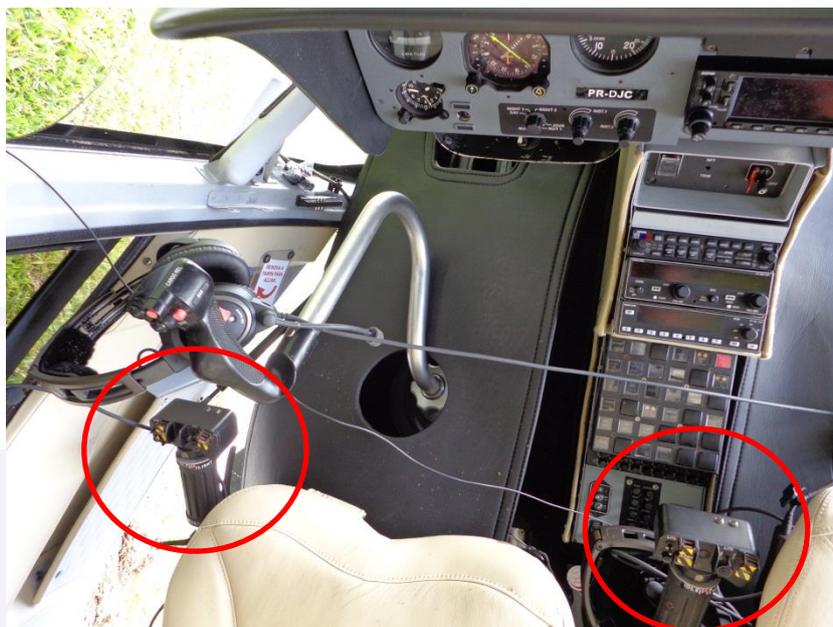
A aeronave era equipada com dois coletivos, sendo um localizado à esquerda do assento do comandante (dianteiro esquerdo) e o outro entre o assento do comandante e o assento central (Figura - 13).

Durante a saída da aeronave, a passageira usou como apoio um dos comandos de coletivo, localizados um à esquerda e outro à direita do assento do comandante, e, de forma inadvertida, alterou a posição *Ground Idle* para *Flight Idle* do *Twist Grip*.

Figura 13 - visualização dos dois comandos de coletivo da aeronave.

Emitida a DIVOP nº 004/2013, alertando os operadores, pilotos e mecânicos de helicópteros sobre os riscos decorrentes da operação de solo com os rotores em funcionamento e sem a presença de piloto devidamente habilitado nas aeronaves, ocupando o correspondente posto de pilotagem.

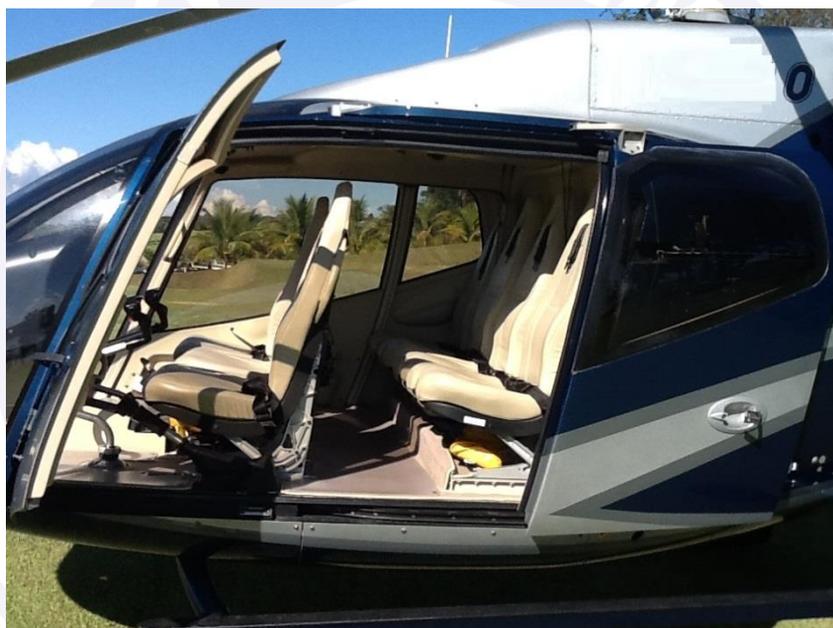
Concomitantemente, uma passageira ocupante de um dos assentos da seção traseira, de forma isolada, realizou o desembarque fazendo uso da porta dianteira esquerda, uma vez que a porta traseira daquele lado se encontrava fechada.

A aeronave era equipada com duas portas dianteiras e duas traseiras. As portas traseiras eram do tipo corrediço (Figura 14).

Figura 14 - Portas do lado esquerdo da aeronave.
