COMANDO DA AERONÁUTICA
CENTRO DE INVESTIGAÇÃO E PREVENÇÃO DE
ACIDENTES AERONÁUTICOS

RELATÓRIO FINAL
A - 139/CENIPA/2015

OCORRÊNCIA:	ACIDENTE
AERONAVE:	PR-DMT
MODELO:	150H
DATA:	22OUT2015

O presente Relatório Final refere-se ao acidente com a aeronave PR-DMT, modelo 150H, ocorrido em 22OUT2015, classificado como “perda de controle em voo”.

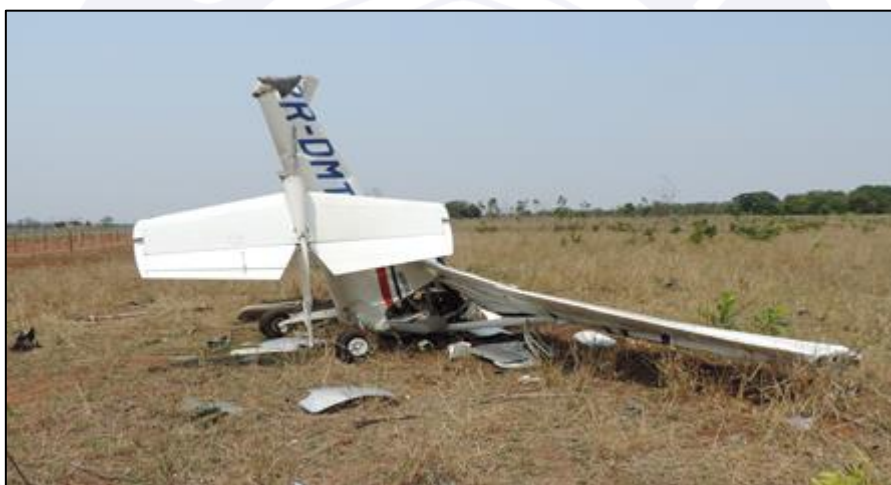
Figura 1- Vista geral do PR-DMT.

A aeronave teve danos substanciais.

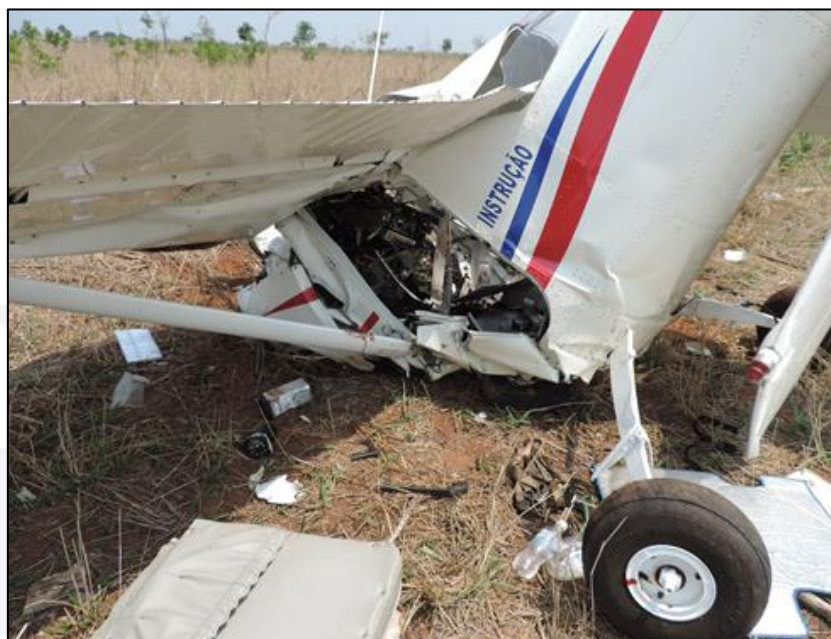
A aeronave teve danos substanciais no motor e toda sua estrutura (Figura 2).

Figura 2 - Danos ao motor e à cabine da aeronave.
