COMANDO DA AERONÁUTICA
CENTRO DE INVESTIGAÇÃO E PREVENÇÃO DE
ACIDENTES AERONÁUTICOS

RELATÓRIO FINAL SIMPLIFICADO

| DADOS DA OCORRÊNCIA | | | | | |
|---|--|--|--|---|---|
| 13 OUT 2016 - 15:15(UTC) | | SERIPA V | | A-134/CENIPA/2016 | |

| DADOS DA AERONAVE | | |
|---|---|---|
| PR-DYD | ROBINSON HELICOPTER | R44 |

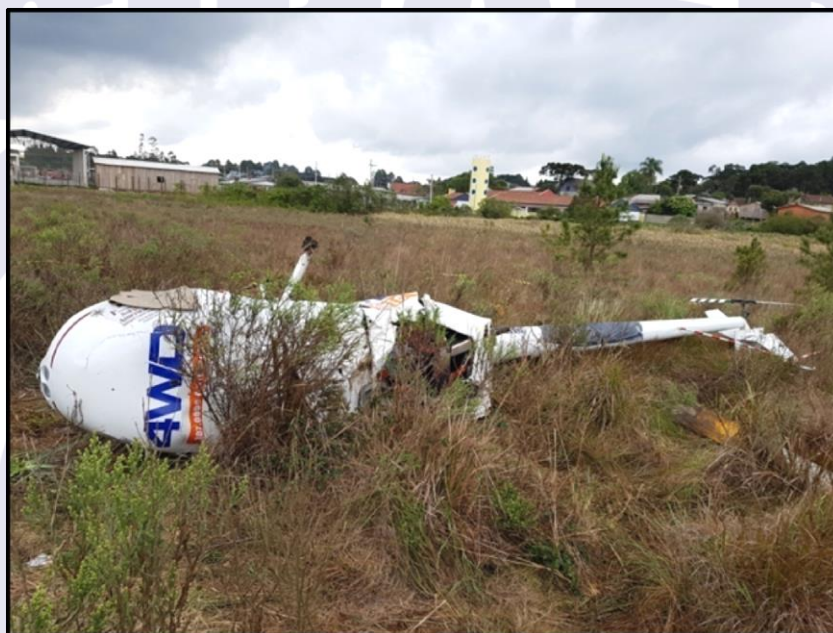
Quando próximo ao pouso no hotel, o piloto relatou baixa RPM na aproximação e tentou realizar o pouso no Aeródromo de Canela, RS (SSCN). Não sendo possível, o helicóptero acabou colidindo contra o solo, a 100m da pista.

A aeronave teve danos substanciais.

Figura 1 - Destroços da aeronave PR-DYD.

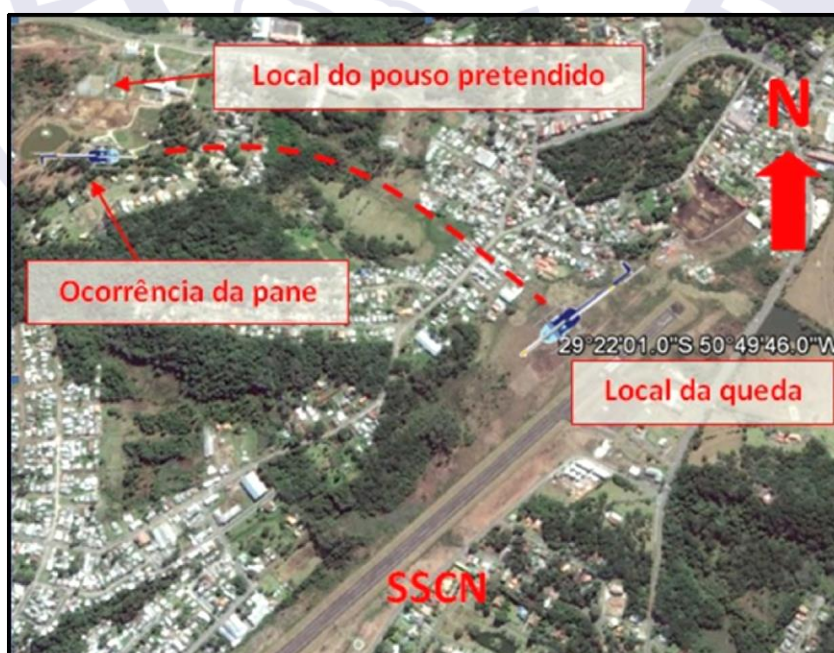
Figura 2 - Croqui da trajetória da aeronave PR-DYD.

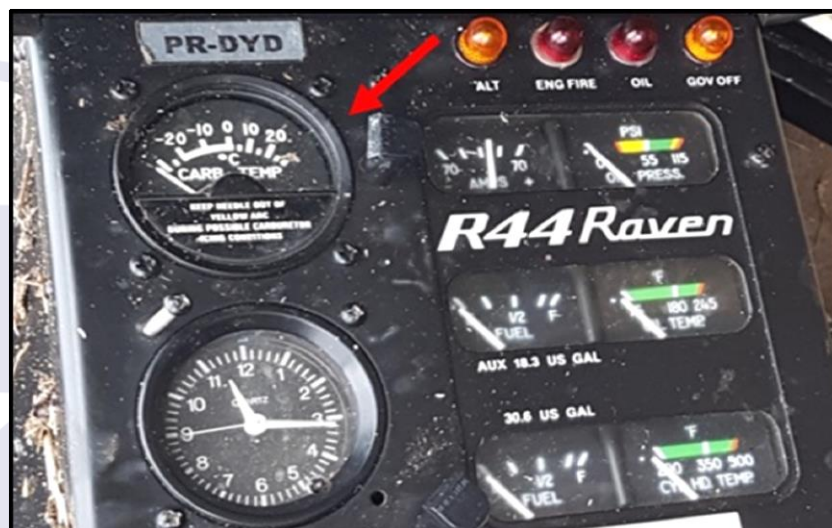
Há um instrumento específico no painel do helicóptero (*Carb temp*), que indica qual a temperatura do ar no carburador (Figura 5). Há também um sistema mecânico de aquecimento do ar no carburador, acionado pela alavanca *Carb Heat*, que consiste na captação do ar de uma fonte de calor, cuja ação de abrir e fechar a válvula é de responsabilidade do piloto.

Figura 5 - Painel do PR-DYD, com destaque para o instrumento “Carb temp”.

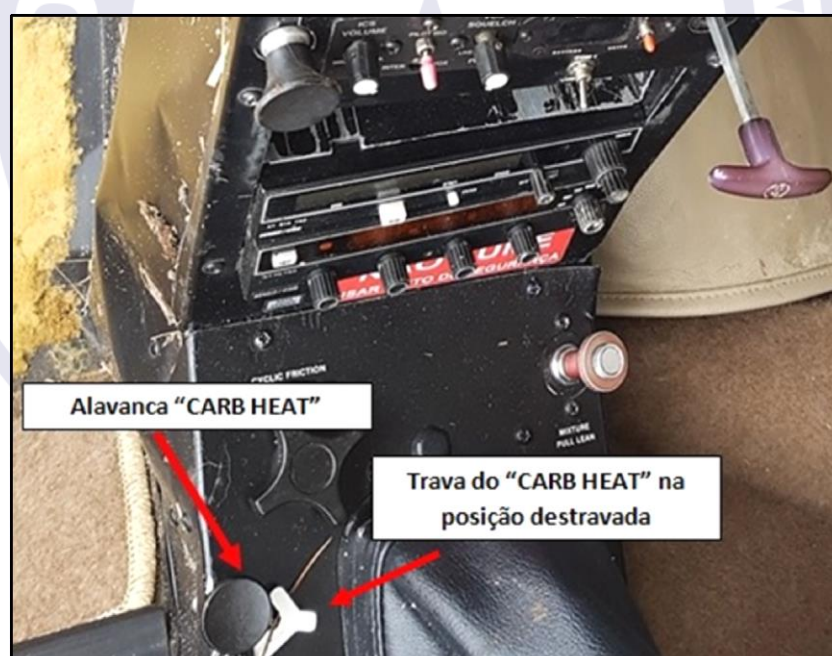
Foi verificado, na Ação Inicial, que a alavanca de aquecimento do carburador (*Carb. Heat Switch*) estava toda pressionada, representando que o sistema mecânico de aquecimento do ar no carburador estava fechado (Figura 6). O piloto confirmou tal situação, afirmando que apenas destravou a alavanca antes do pouso.

Figura 6 - Console do PR-DYD, com destaque para o *Carb Heat* destravado e pressionado.

Na primeira, a queda de RPM ocorrida pode ter sido causada pela formação de gelo no carburador, em função das condições acima apresentadas e pela falta de aplicação do aquecimento do carburador.

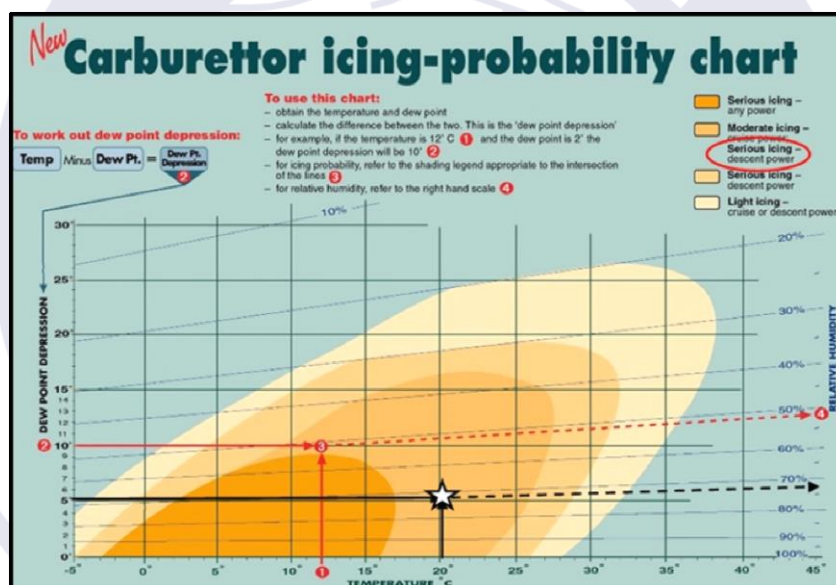
Figura 8 - Carburettor Icing-probability Chart (Carta de Probabilidade de Formação de Gelo no Carburador).

Pode-se perceber que a aeronave operava com uma probabilidade de “serious icing”, voando em potência de descida.

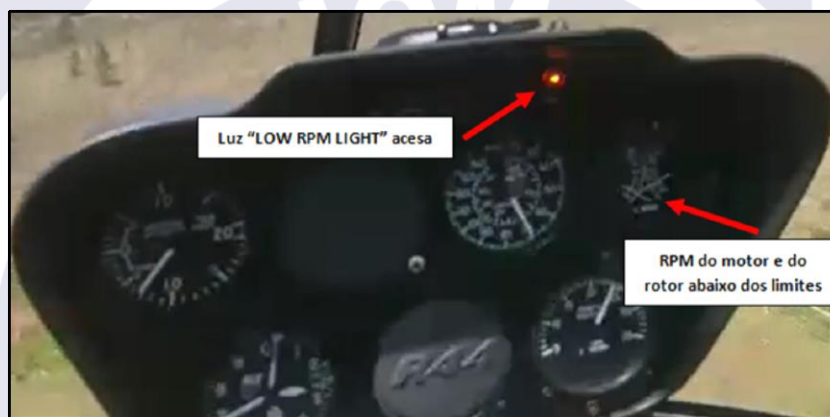
Para encaixar-se no circuito de tráfego, o piloto teve que realizar uma alteração de cíclico e coletivo, o que nesse perfil e nessas condições pôde ter causado a queda de RPM abaixo de 97%, levando ao toque da buzina e ao acendimento da *low RPM light* (Figura 9).

Figura 9 - Foto do painel do PR-DYD extraída do vídeo após a queda de RPM.

A partir daí, após a queda de RPM, foi verificado por meio de um vídeo, gravado pelo passageiro que estava a bordo, que o piloto optou por prolongar o voo até SSCN, não baixando o coletivo, conforme previsto no R44 *Pilot's Operating Handbook FAA Approved 21FEB2014*, página 3-10, que trata sobre a emergência *Low RPM Horn & Caution Light* (Figura 10) e também na *Safety Notice SN-10* emitida pela *Robinson Helicopter Company* (Figura 11).

De qualquer forma, após a buzina de baixa RPM ter tocado, o fato de o piloto não ter acelerado a manete e baixado o coletivo para fazer um pouso de emergência, em área próxima, conforme recomenda a doutrina do manual, contribuiu para a colisão da aeronave contra o solo de maneira descontrolada.
