COMANDO DA AERONÁUTICA
CENTRO DE INVESTIGAÇÃO E PREVENÇÃO DE
ACIDENTES AERONÁUTICOS

RELATÓRIO FINAL
A-150/CENIPA/2015

OCORRÊNCIA:	ACIDENTE
AERONAVE:	PR-EDL
MODELO:	R66
DATA:	11NOV2015

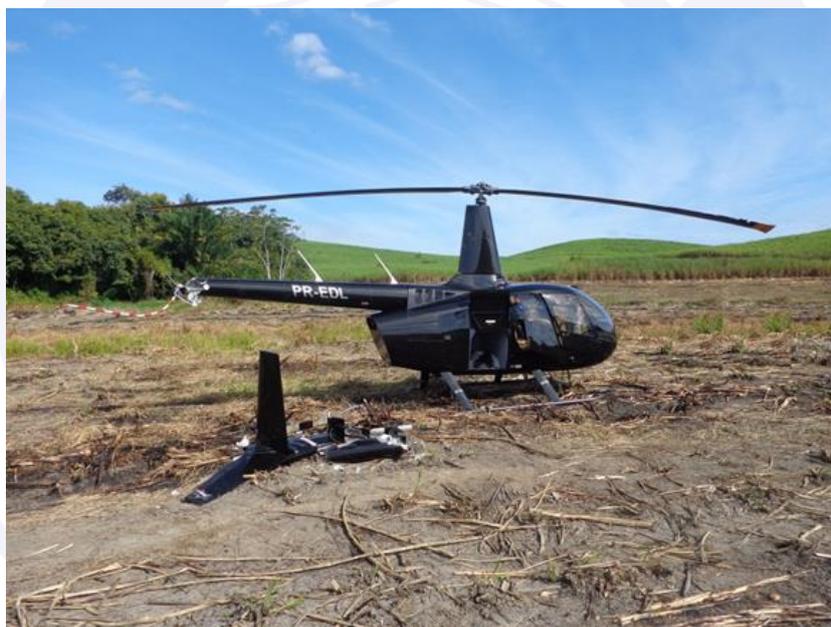
Durante o pouso, a pá do rotor principal seccionou o *tailcone* do helicóptero (Figura 1). A aeronave teve danos substanciais. O piloto e o passageiro saíram ilesos.

Figura 1 - Vista geral da aeronave no local do acidente.

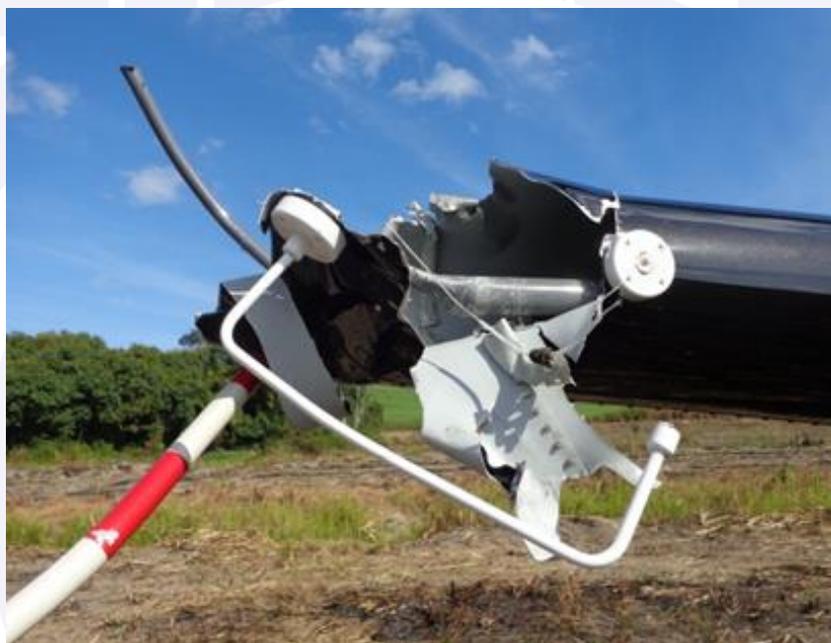
Na realização da autorrotação, quando a aeronave tocou no solo, houve a colisão das pás do rotor principal contra a fuselagem traseira, resultando no seccionamento do cone de cauda da aeronave (Figura 2).

Figura 2 - Vista do cone de cauda seccionado.

A aplicação brusca do comando cíclico para trás, durante o pouso de emergência, foi determinante para que ocorresse o choque entre as pás do rotor principal e o cone de cauda da aeronave.

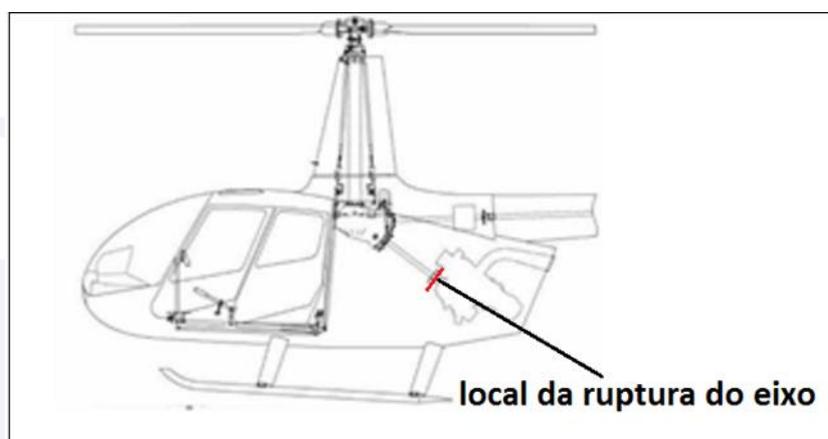
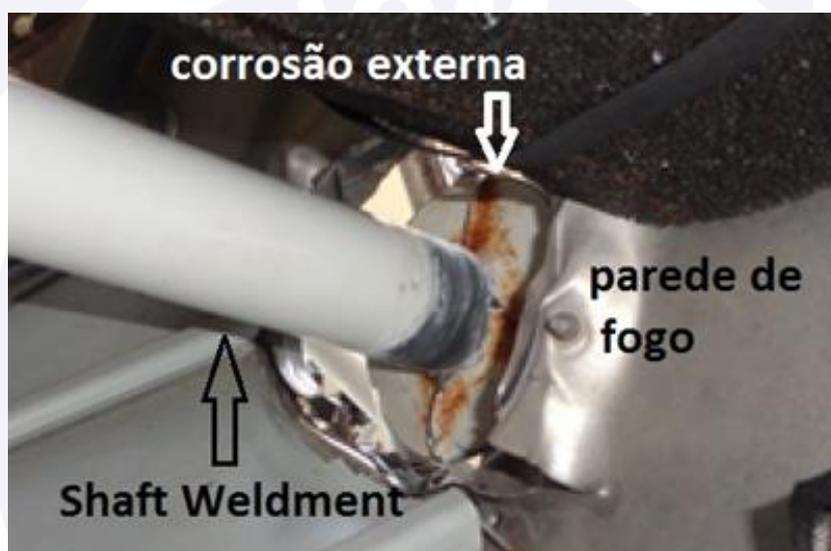
No local do acidente, os investigadores do Sistema de Investigação e Prevenção de Acidentes Aeronáuticos (SIPAER) identificaram uma ruptura no *Shaft Weldment*, que apresentava aspectos de corrosão (Figuras 3 e 4).

Figura 3 - *Shaft Weldment* demonstrado no conjunto.

Figura 4 - Vista do componente avariado.

“a fratura do eixo de potência analisado ocorreu por um mecanismo de fadiga sob torção, iniciado provavelmente na região da solda junto ao defletor. A iniciação exata do processo de fadiga não pôde ser determinada devido aos danos sofridos após a ruptura do eixo. Apesar disso, existem indícios de corrosão nas regiões próximas à fratura que indicam que pites de corrosão podem ter facilitado a iniciação do processo de fadiga. A corrosão observada na região do defletor, tanto externa como internamente, indica que essa região deve sofrer inspeções periódicas para verificação e remoção da corrosão. Deve-se ainda verificar a necessidade de aplicação de tinta protetora na parte interna do tubo do eixo de potência.”

As análises realizadas pelo IAE/DCTA demonstraram que houve fratura do eixo de potência (*shaft weldment*), em consequência de um mecanismo de fadiga sob torção, iniciado provavelmente na região da solda junto ao defletor. Havia, também, indícios de corrosão nas regiões próximas à fratura, que indicavam que pites de corrosão podiam ter concorrido para a iniciação do processo de fadiga.

O *shaft weldment*, originalmente instalado pelo fabricante, fazia parte de um lote sem o devido tratamento anticorrosivo.

Mesmo tendo cumprido o cartão de inspeção de 100 horas, o mantenedor não identificou os pontos de corrosão que viriam a resultar no colapso do *shaft weldment*.

Atuar junto ao fabricante da aeronave, buscando obter um melhor detalhamento dos critérios de inspeção do *shaft weldment*, no cartão de inspeção de 100 horas das aeronaves modelo R66, notadamente no que se refere à identificação de pontos de corrosão no *shaft weldment*, nas partes anteriores e posteriores à parede de fogo.

Atuar junto ao mantenedor da aeronave, visando assegurar-se do adequado cumprimento dos procedimentos de inspeção do *shaft weldment*, estabelecidos no cartão de inspeção de 100 horas das aeronaves modelo R66, especificamente no que se refere à identificação de pontos de corrosão no *shaft weldment*, nas partes anteriores e posteriores à parede de fogo.

Analisar a viabilidade de emitir uma Diretriz de Aeronavegabilidade baseada nos procedimentos descritos nos *R66 SERVICE BULLETIN SB-16* e *R66 SERVICE BULLETIN SB 17* da *Robinson Helicopter Company*.

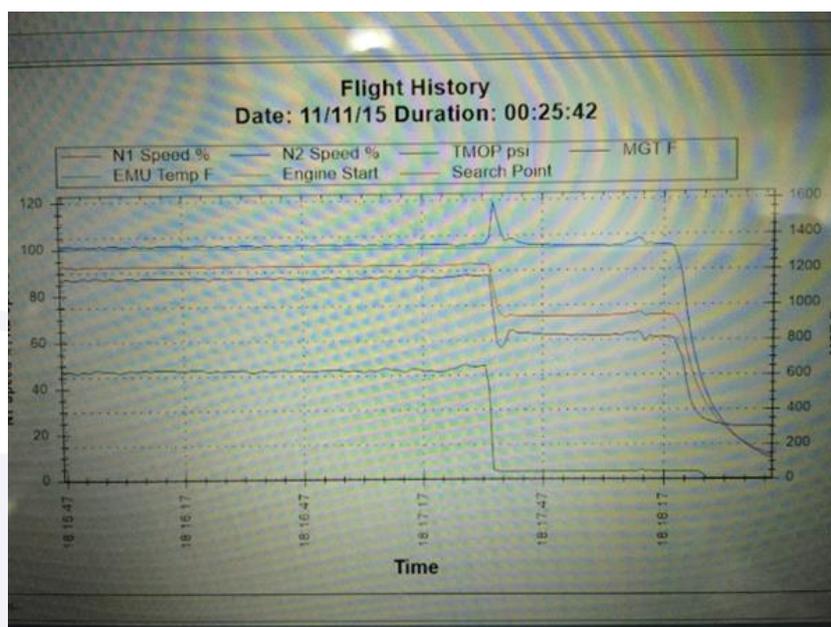
A análise dos dados extraídos do *Engine Monitoring Unit (EMU)* indicou que, no início da ocorrência, os parâmetros estáveis característicos do voo de cruzeiro foram interrompidos por um acréscimo repentino da N2. Ficou também evidenciado o decréscimo dos outros parâmetros do motor, conforme apresentados abaixo na Figura 5.

Figura 5 -Variação dos parâmetros do motor momentos antes do acidente.

Os dados extraídos do EMU indicaram que houve um acréscimo repentino no valor de N2 e o decréscimo dos outros parâmetros, evidenciando que, durante o voo de cruzeiro, ocorreu uma repentina diminuição na carga de trabalho que o motor realizava, podendo-se associar este fato ao colapso súbito do *shaft weldment*.

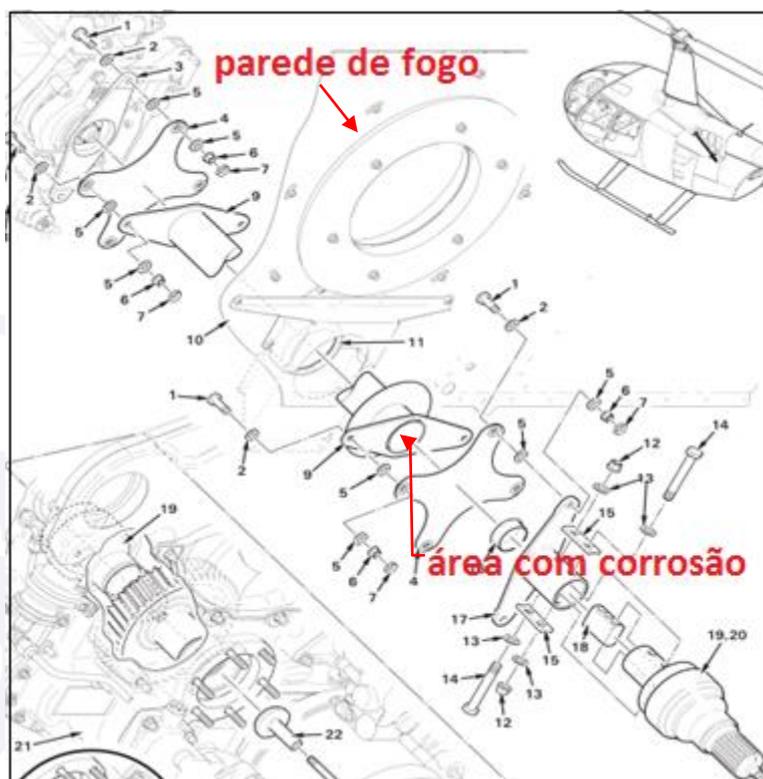
Posteriormente, alguns operadores das aeronaves modelo R66, os quais não estavam sujeitos ao cumprimento do R66 *SERVICE BULLETIN SB-16*, identificaram que o *shaft weldment* apresentava pontos de corrosão na parte posterior da área de solda (*aft weldment*), conforme identificado na Figura 6 abaixo.

Figura 6 - Engine shaft weldment.
