**COMANDO DA AERONÁUTICA**  
**CENTRO DE INVESTIGAÇÃO E PREVENÇÃO DE**  
**ACIDENTES AERONÁUTICOS**

**RELATÓRIO FINAL SIMPLIFICADO**

DADOS DA OCORRÊNCIA					
DATA - HORA		INVESTIGAÇÃO		SUMA Nº	
27 NOV 2015 - 13:05 (UTC)		SERIPA IV		A-156/CENIPA/2015	
CLASSIFICAÇÃO		TIPO(S)		SUBTIPO(S)	
ACIDENTE		PANE SECA		NIL	
LOCALIDADE		MUNICÍPIO		UF	COORDENADAS
RODOVIA SP-348 KM 60		JUNDIAÍ		SP	23°10'30"S 046°56'14"W

DADOS DA AERONAVE		
MATRÍCULA	FABRICANTE	MODELO
PR-EJV	CESSNA AIRCRAFT	152
OPERADOR		REGISTRO
EJ ESCOLA DE AERONÁUTICA LTDA - ME		PRI
		OPERAÇÃO
		INSTRUÇÃO

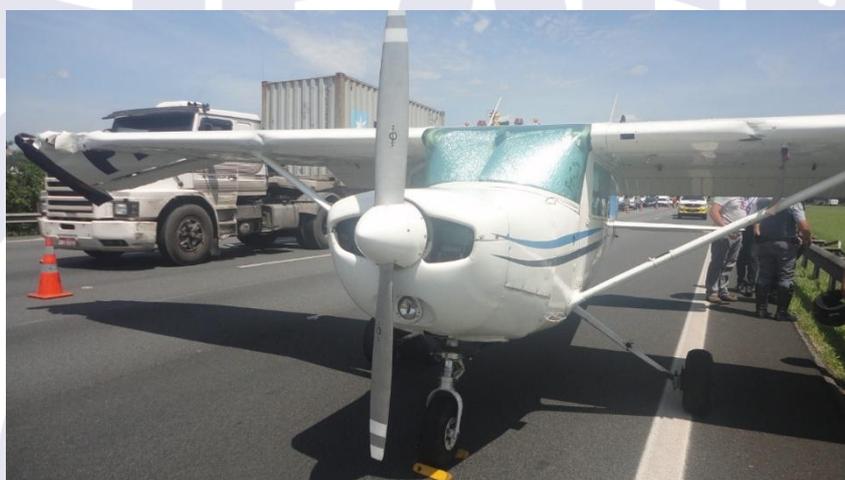
Após o pouso, a aeronave colidiu contra placas de sinalização rodoviária.

A aeronave teve danos substanciais na ponta da asa direita, aileron direito e mossas nos bordos de ataque das asas direita e esquerda.

Figura 1 - Vista frontal da aeronave após o pouso forçado.
