**COMANDO DA AERONÁUTICA**  
**CENTRO DE INVESTIGAÇÃO E PREVENÇÃO DE**  
**ACIDENTES AERONÁUTICOS**

**RELATÓRIO FINAL**  
**A-062/CENIPA/2016**

<b>OCORRÊNCIA:</b>	<b>ACIDENTE</b>
<b>AERONAVE:</b>	<b>PR-FIM</b>
<b>MODELO:</b>	<b>S2R-T34</b>
<b>DATA:</b>	<b>04ABR2016</b>

O presente Relatório Final refere-se ao acidente com a aeronave PR-FIM, modelo S2R-T34, ocorrido em 04ABR2016, classificado como “[CTOL] Colisão com obstáculo durante a decolagem e pouso”.

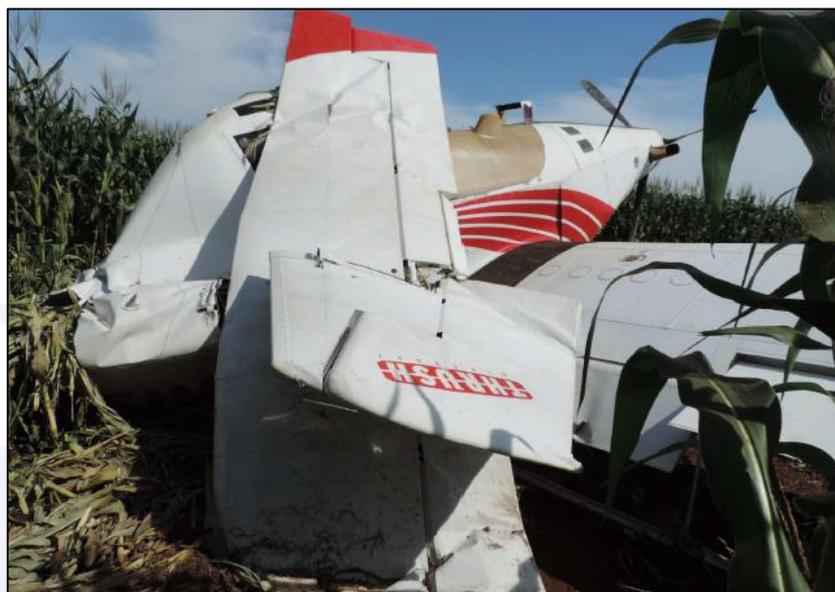
A aeronave teve danos substanciais nas asas, cone de cauda, estabilizador horizontal, estabilizador vertical, profundor, leme de direção e trem de pouso.

Figura 1 - Vista lateral direita.

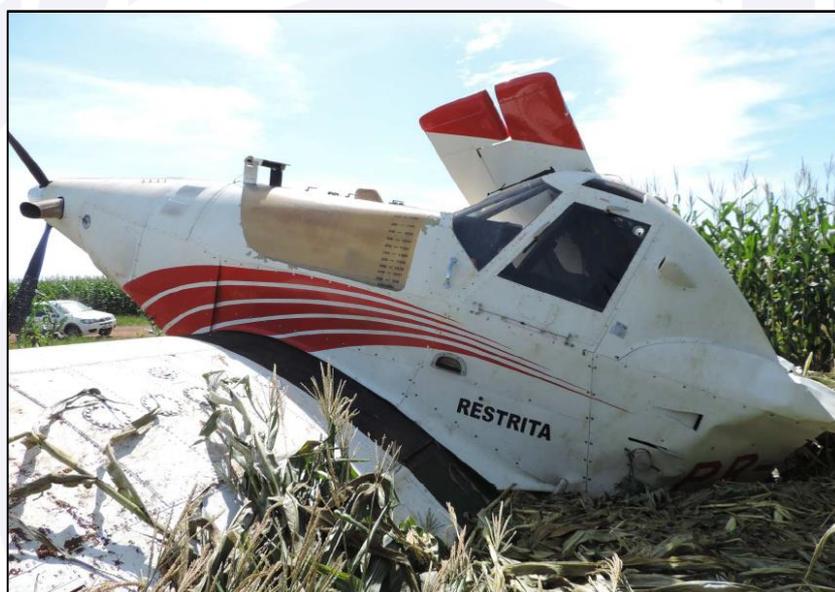
Figura 2 - Vista lateral esquerda.

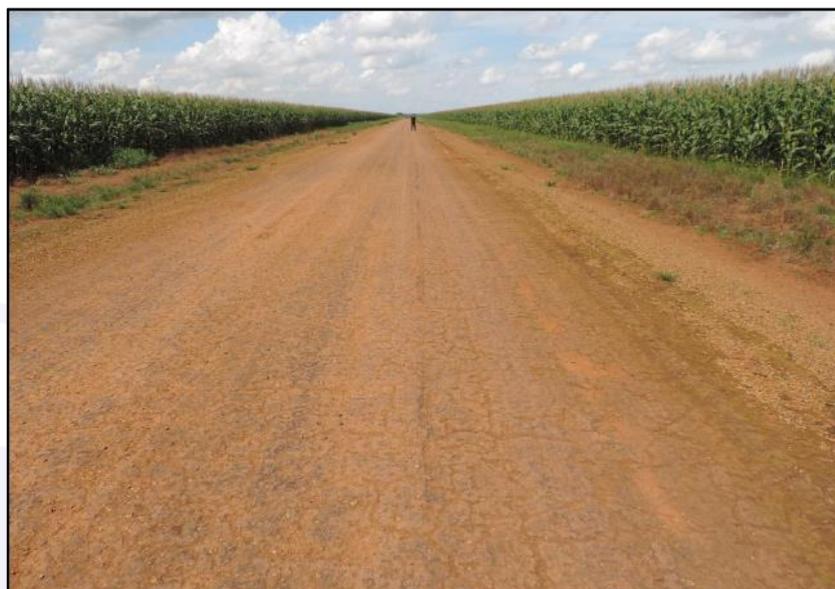
Durante a ação inicial de investigação, foram observadas marcas deixadas por pneus na pista.

Figura 3 - Marcas de pneus encontradas na pista.

Nesse contexto, é possível que, ao comandar o pedal do leme, o piloto tenha acionado inadvertidamente os freios e provocado, inconscientemente, o efeito de guinada que observou.

As marcas destacadas neste relatório podem ter sido produzidas nesse momento.

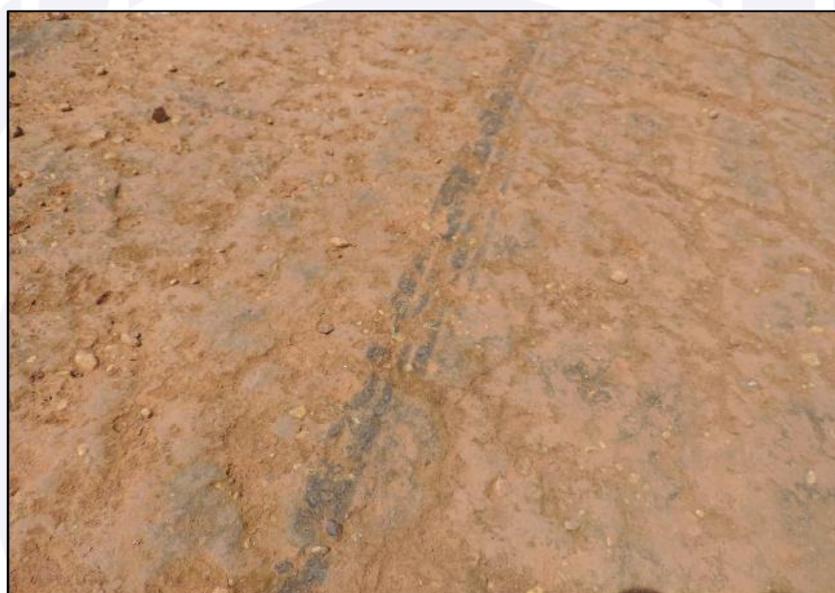
Figura 4 - Detalhe de uma das marcas de pneus encontradas na pista.

Não foi possível determinar se a marca em destaque foi produzida no voo em que ocorreu o acidente em tela ou em que fase de voo ela foi gerada (decolagem ou pouso).
