**COMANDO DA AERONÁUTICA**  
**CENTRO DE INVESTIGAÇÃO E PREVENÇÃO DE**  
**ACIDENTES AERONÁUTICOS**

**RELATÓRIO FINAL SIMPLIFICADO**

DADOS DA OCORRÊNCIA					
DATA - HORA		INVESTIGAÇÃO		SUMA Nº	
26 SET 2016 - 18:07 (UTC)		SERIPA V		A-129/CENIPA/2016	
CLASSIFICAÇÃO		TIPO(S)		SUBTIPO(S)	
ACIDENTE		FALHA DE SISTEMA/COMPONENTE		NIL	
LOCALIDADE		MUNICÍPIO		UF	
AERÓDROMO DE BACACHERI (SBBI)		CURITIBA		PR	
				COORDENADAS	
				25°24'12"S 049°14'01"W

DADOS DA AERONAVE		
MATRÍCULA	FABRICANTE	MODELO
PR-FLM	PIPER AIRCRAFT	PA-34-200
OPERADOR	REGISTRO	OPERAÇÃO
FLORIPA F. TRAIN. E. DE AV. CIV. LTD EPP	PRI	INSTRUÇÃO

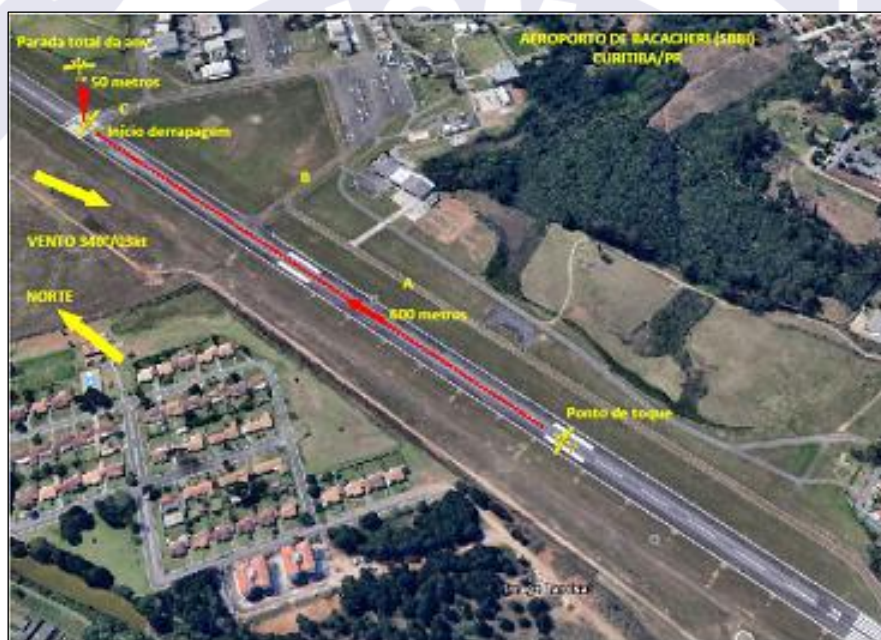
Figura 1 - Croqui do local do acidente.

A aeronave saiu da pista pela lateral direita (Figura 1), vindo a colidir contra uma vala de drenagem, acarretando a quebra do trem de pouso auxiliar, a quebra do trem de pouso principal direito e a colisão da hélice do motor direito contra o solo (Figura 2).

O avião derivou pela direita e ainda percorreu 50m até sua parada total numa vala de drenagem situada na lateral da pista.

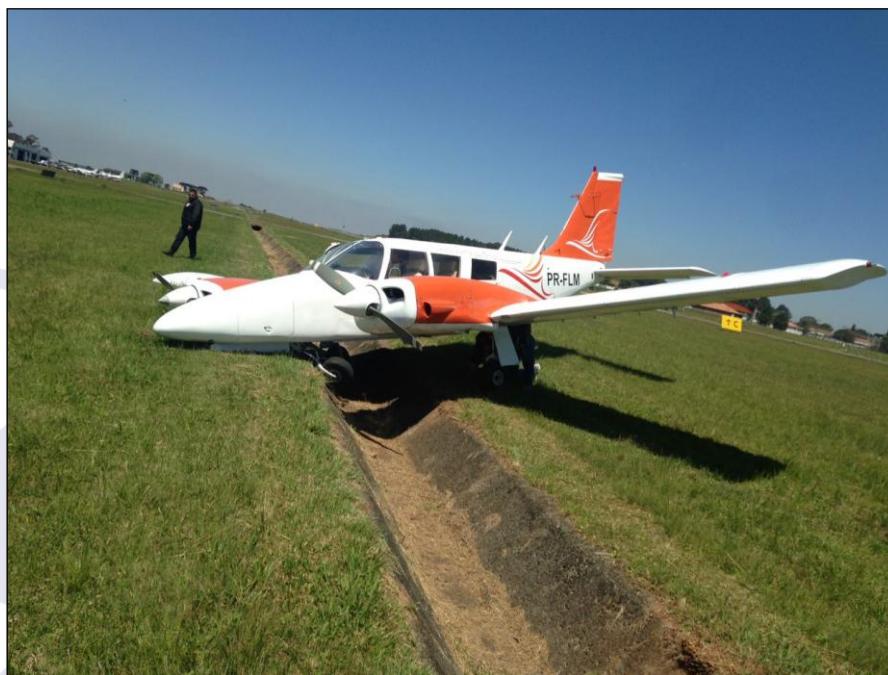
Figura 2 - Posição final e danos à aeronave após a colisão com a vala de drenagem.

- r) a aeronave derivou pela direita, saiu da pista e percorreu 50m até sua parada total numa vala de drenagem;
- s) houve a quebra do trem de pouso auxiliar, a quebra do trem de pouso principal direito e colisão da hélice do motor direito com o solo, provocando danos em ambas as pás.

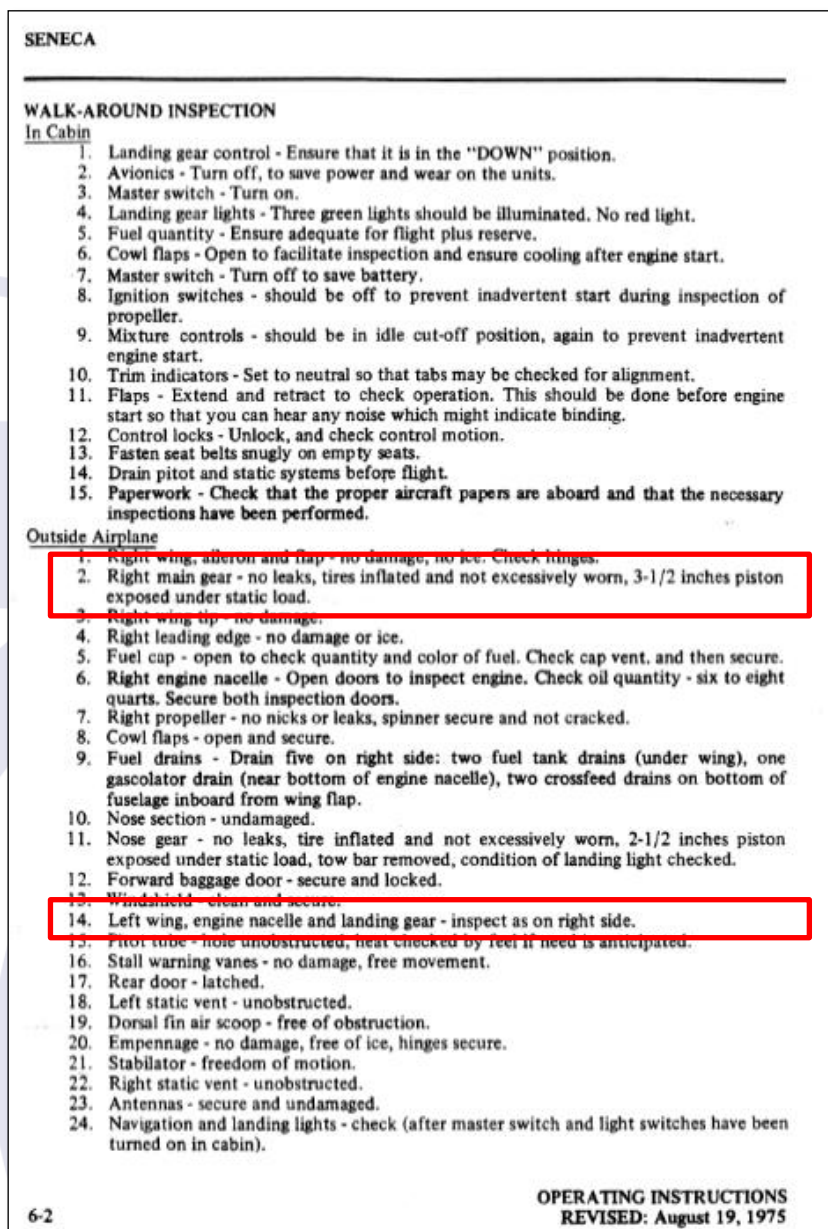
Figura 3 - AFM da Aeronave SENECA PA-34-200, rev. 1983.

Para a padronização dos cheques pré-voo, a escola de aviação FLORIPA FLIGHT TRAINING utilizava o AFM (*Aircraft Flight Manual*) da Aeronave SENECA PA-34-200, rev. 1983. A referida publicação não citava de forma específica, na Seção “*PREFLIGHT*” - “*Walk-Around Inspection*” (Página 6-2), a verificação visual do sistema de freios, em especial no tocante ao cheque visual da espessura das lonas de freio (Figura 3).

- j) os pilotos realizaram os procedimentos e inspeções antes do voo e nenhuma anormalidade foi detectada na aeronave;
- k) o AFM da Aeronave SENECA PA-34-200, rev. 1983 não citava de forma específica, na Seção “PREFLIGHT” - “Walk-Around Inspection” (Página 6-2), a verificação visual do sistema de freios, em especial no tocante ao cheque visual da espessura das lonas de freio;

Atuar junto ao operador da aeronave, visando à implementação de um procedimento específico, no âmbito daquela escola de aviação, que estabeleça de forma detalhada os itens que devem ser verificados pelos pilotos durante a inspeção visual externa das aeronaves, com especial atenção para a checagem da espessura das lonas de freio do PA-34.

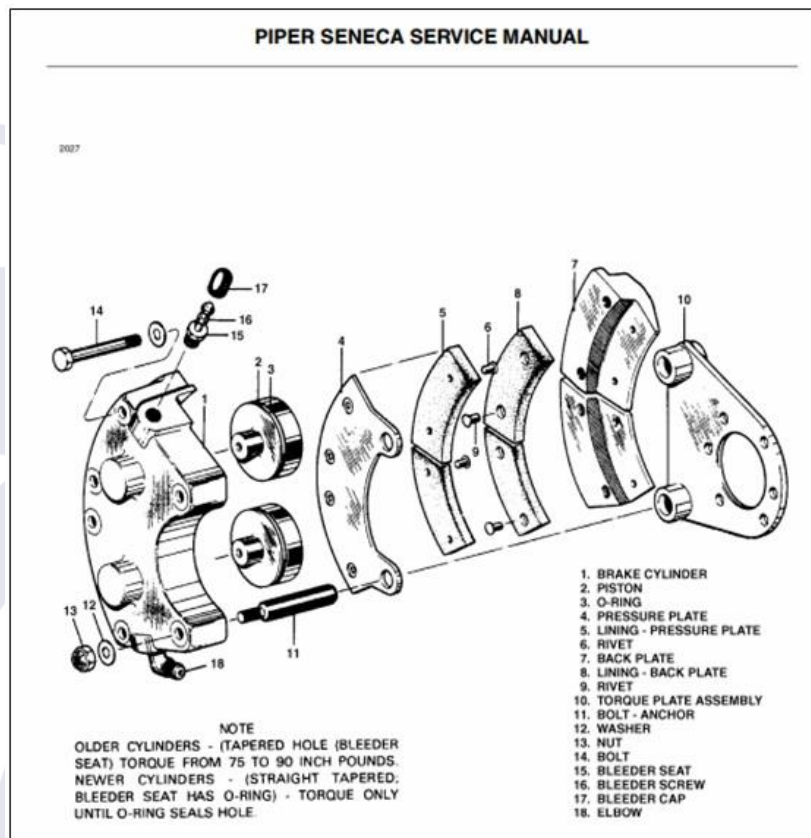
Figura 4 - Piper Seneca Service Manual.

1 - a ausência das lonas de freio no prato traseiro do freio esquerdo (Figura 4 - item 8);

2 - o desgaste excessivo e irregular das lonas de freio do prato de pressão do freio esquerdo; (Figura 4 - item 5 e Figura 5);

3 - a presença de dois "espaçadores" (Figura 6) instalados entre o prato de pressão (Figura 4 - item 4) e os pistões de freio (Figura 4 - item 2) no conjunto do freio esquerdo. Esses "espaçadores" tinham por objetivo diminuir o curso entre o prato de pressão e o pistão do atuador do freio esquerdo, aumentando a capacidade de frenagem mesmo com o estado avançado de desgaste nas lonas de

freio. A instalação deste item não encontrava respaldo nas publicações técnicas do fabricante da aeronave, tampouco constava no catalogo de peças aprovado para a instalação no modelo PA-34-200; e

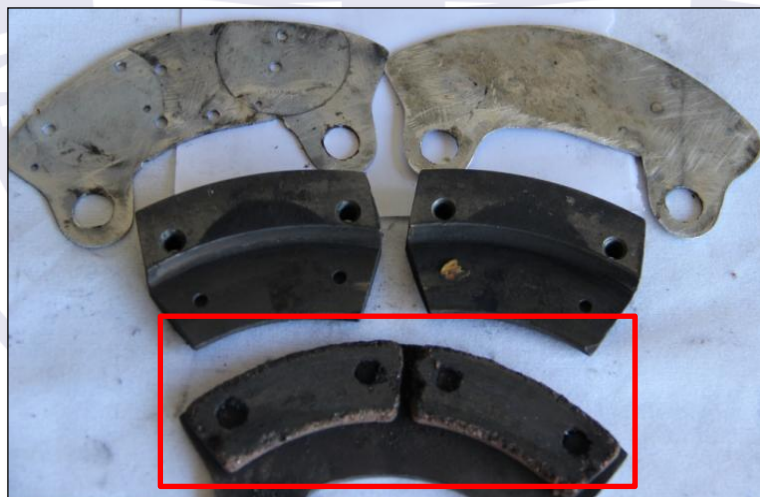
Figura 5 - Lona de freio do prato de pressão.

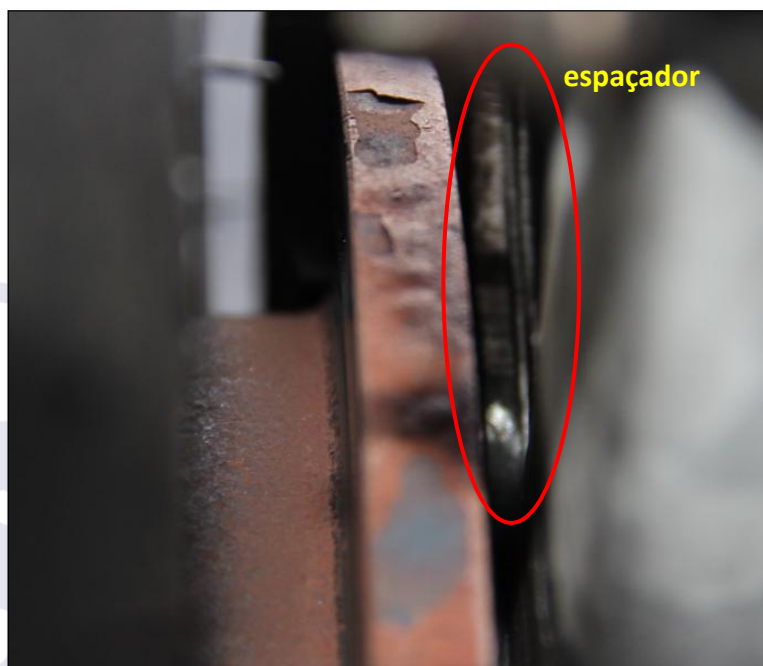
Figura 6 - Espaçador colocado entre o prato de pressão e os pistões de freio.

Perante o exposto, pode-se afirmar que a falha no sistema de frenagem da aeronave foi consequência de um serviço de manutenção deficiente, o qual não detectou a ausência da lona de freio do prato traseiro esquerdo, o desgaste excessivo das lonas de freio do prato de pressão esquerdo e a instalação irregular de dois “espaçadores” visando diminuir o curso entre o prato de pressão e o pistão do atuador do freio esquerdo.

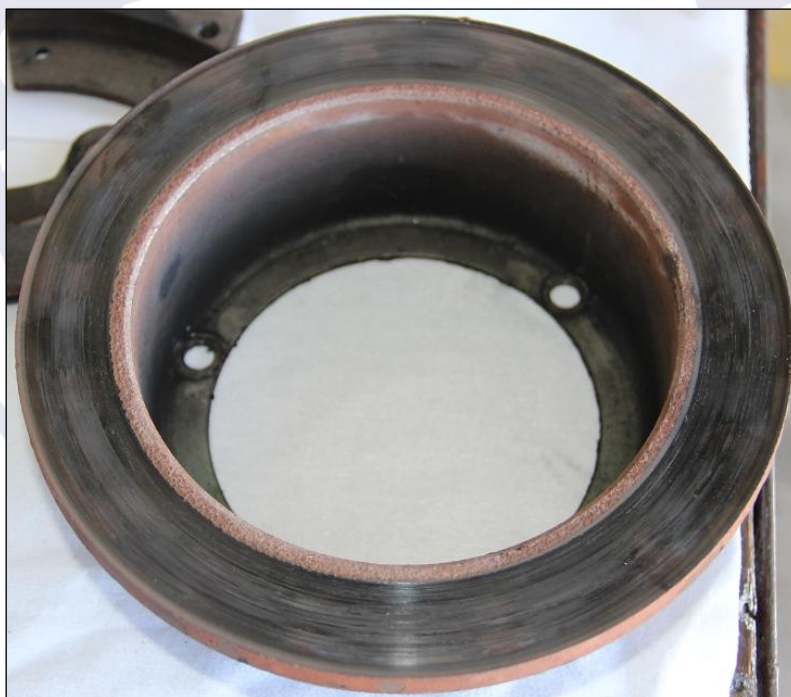
4 - que disco de freio esquerdo encontrava-se bastante comprometido por conta do excesso de ranhuras e corrosão. Tais ranhuras podem ter ocorrido por conta da ausência das lonas de freio do prato traseiro. Em consequência disso, houve o contato direto do disco com o prato de metal (Figura 7).

Figura 7 - Disco de freio esquerdo.
