COMANDO DA AERONÁUTICA CENTRO DE INVESTIGAÇÃO E PREVENÇÃO DE ACIDENTES AERONÁUTICOS

RELATÓRIO FINAL SIMPLIFICADO

| DADOS DA OCORRÊNCIA | | | | | |
|---|--|---|--|---|---|
| 03 MAR 2016 - 19:40 (UTC) | | SERIPA IV | | A 040/CENIPA/2016 | |

| DADOS DA AERONAVE | | | | | |
|---|--|---|---|---|---|
| PR-GDV | | CIRRUS DESIGN | | SR22 | |

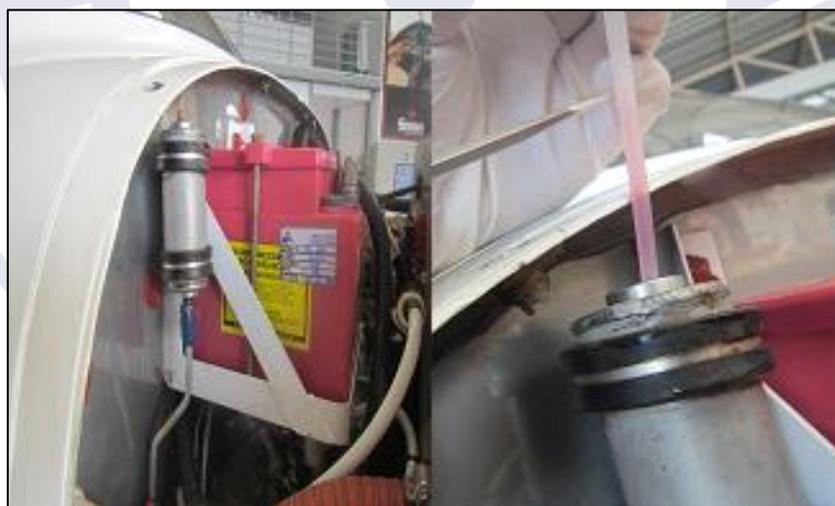
A verificação visual do nível do óleo do reservatório constatou que este se encontrava com nível adequado de fluido.

Figura 1 - Localização do reservatório e constatação da presença do fluido.

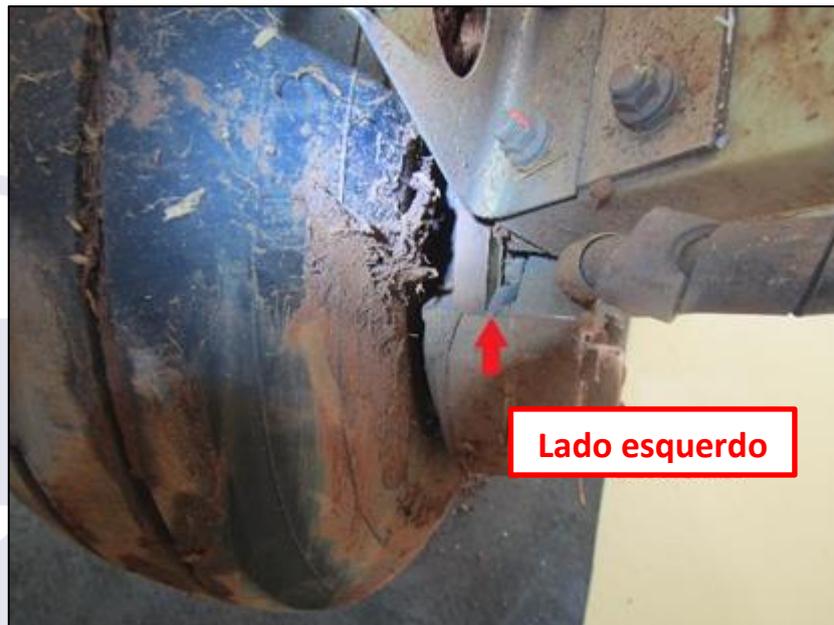
Foi verificada a presença e a integridade das pastilhas de freio. O manual de manutenção (AMM 32-42) na página 17 citava que as pastilhas deveriam ser substituídas

quando atingissem a espessura de 0.040" (1mm). Foi constatado que ambos os lados estavam com as pastilhas dentro das especificações.

Figura 2 - Integridade da pastilha de freio no conjunto esquerdo.

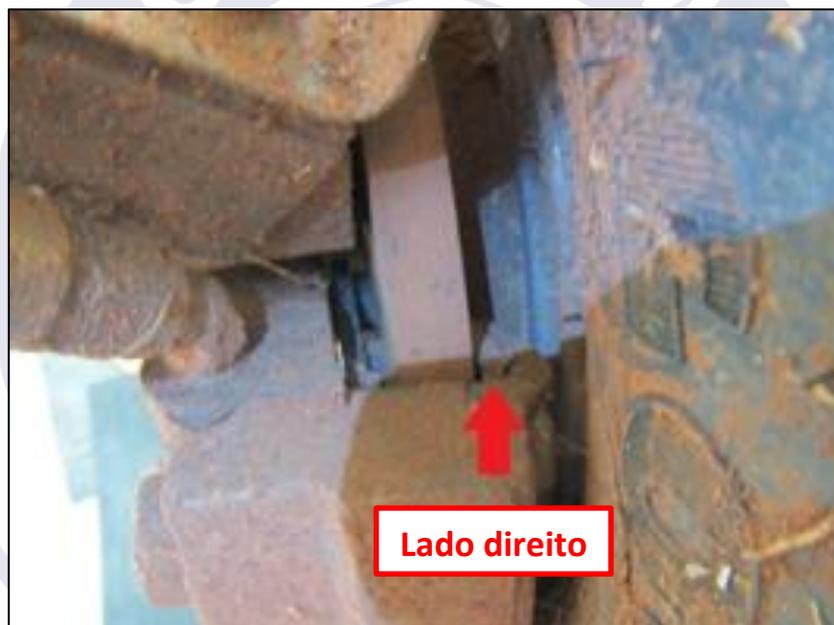
Figura 3 - Integridade da pastilha de freio no conjunto direito.

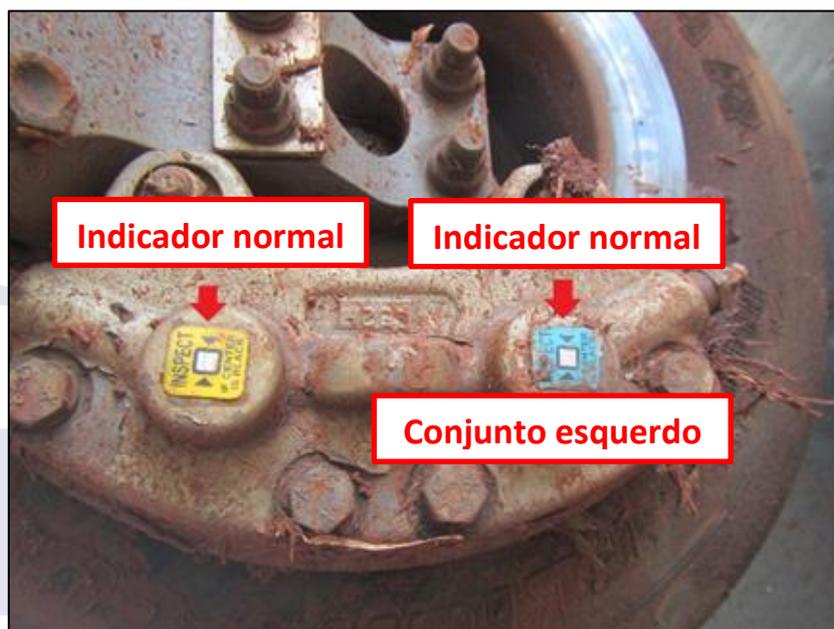
Foram inspecionados os indicadores de temperatura localizados em cada sede dos cilindros de acionamento do conjunto de freio, onde foi constatado que, dos quatro indicadores, apenas um, o amarelo do lado direito, foi acionado.

Figura 4 - Indicador de sobretemperatura do conjunto esquerdo. Atenção para os indicadores com indicação normal.

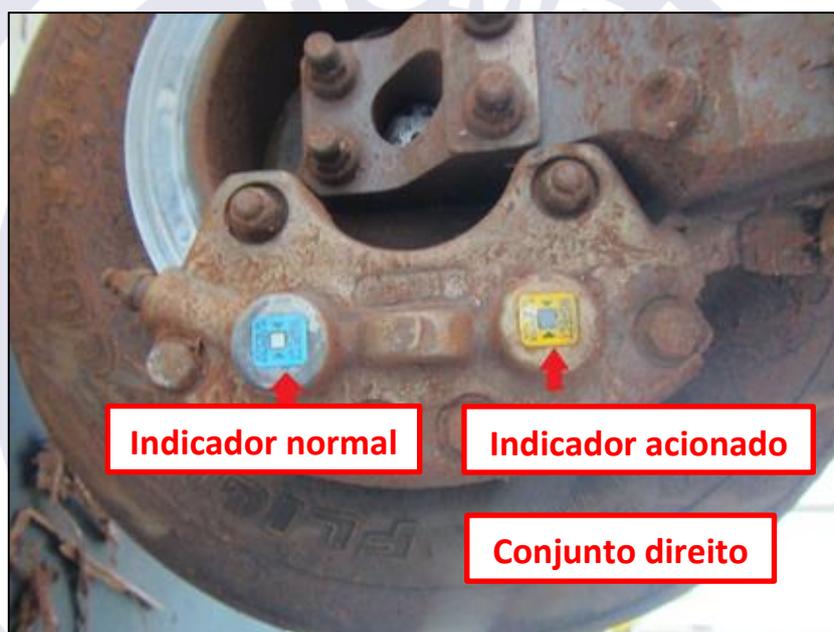
Figura 5 - Indicador de sobretemperatura do conjunto direito. Atenção para o indicador amarelo acionado do lado direito da figura.

No entanto, segundo relato do piloto, este realizou a verificação dos selos e eles estavam íntegros antes da partida. Segundo o piloto, ainda, o único momento em que foi utilizado o freio de forma acentuada foi no pouso da ocorrência, o que levou a Comissão a crer que o selo foi deflagrado no pouso em questão.

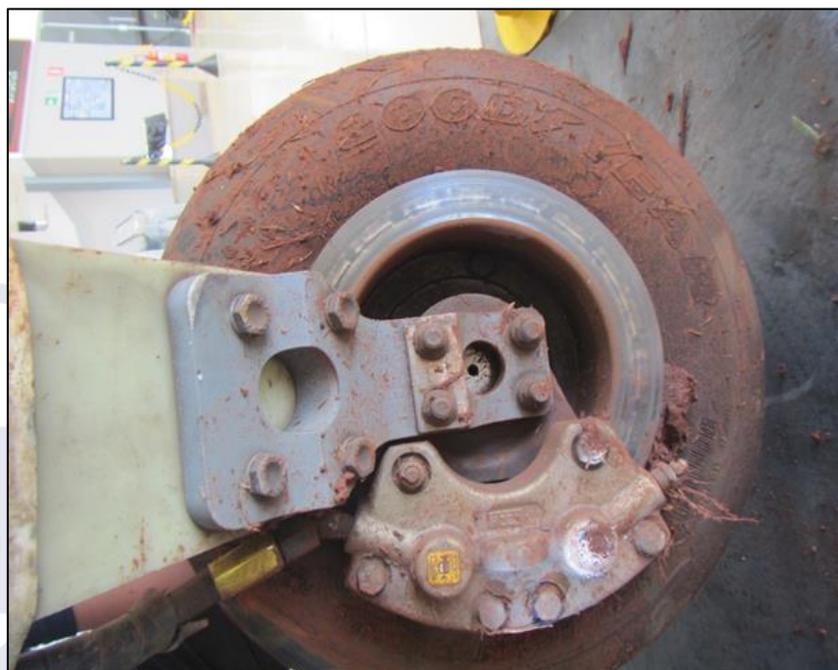
Foram inspecionados os discos de freio e foram constatados indícios de sobretemperatura (marcas azuladas) e marcas de funcionamento (riscos).

Figura 6 - Disco de freio esquerdo com marcas de sobretemperatura.

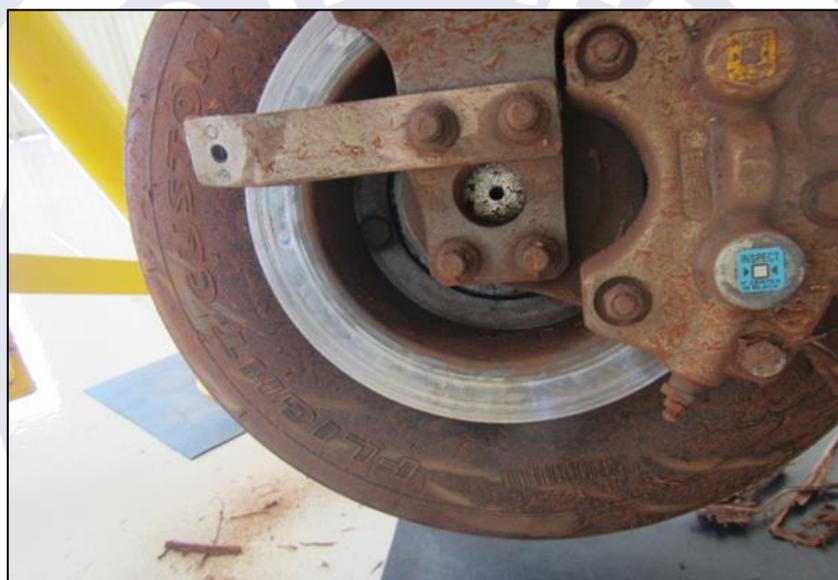
Figura 7 - Disco de freio direito com marcas de sobretemperatura.

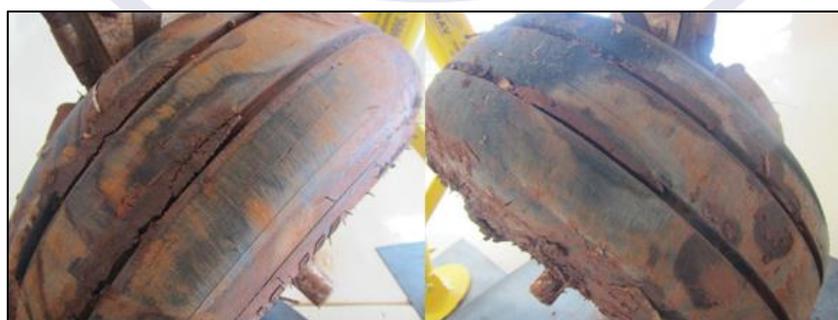
Os pneus não apresentaram desgaste excessivo, apenas riscos em suas bandas de rodagem.

Figura 8 - Marcas apresentadas nos pneus após o acidente.

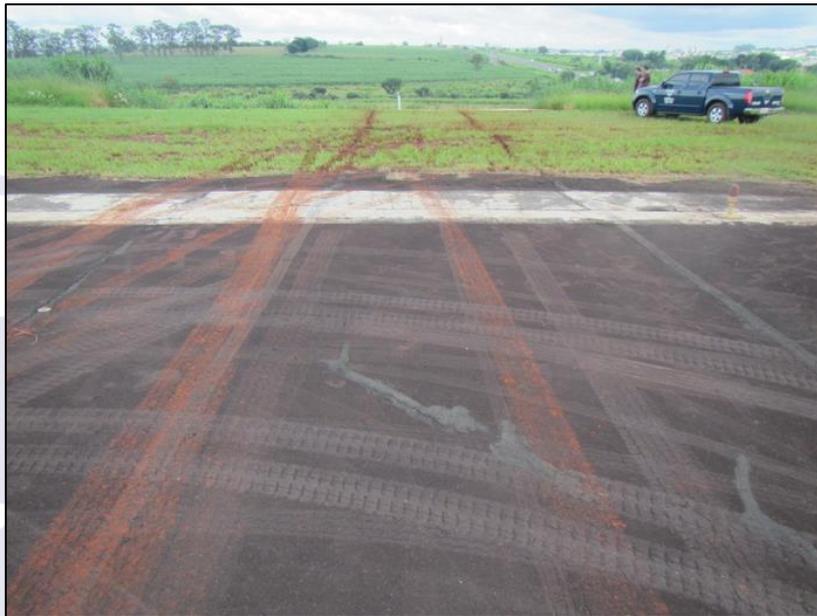
Em inspeção visual na pista do aeroporto de Americana, SP, foram constatadas marcas de frenagem, compatíveis com o deslocamento da aeronave.

Figura 9 - Marcas de frenagem na pista.

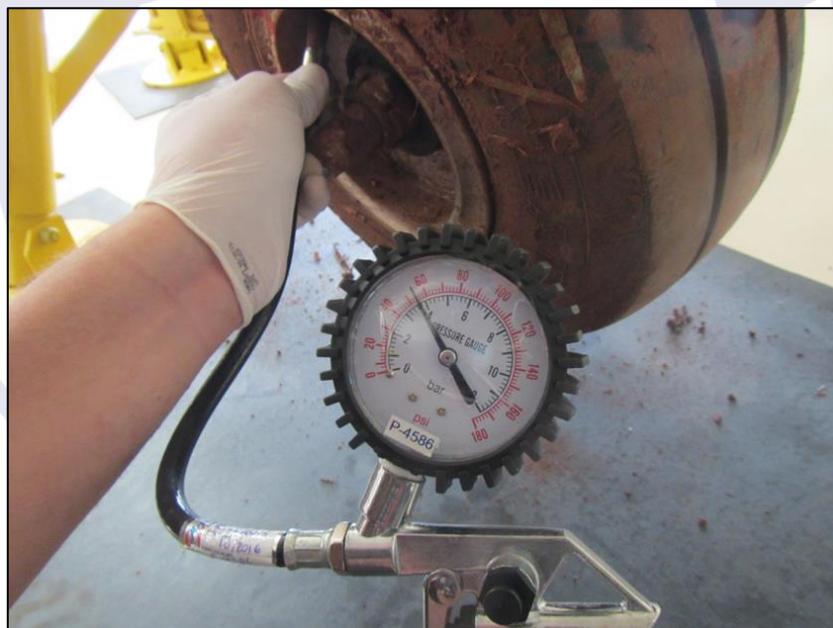
De acordo com informações de pessoas no local, a pista encontrava-se molhada na hora do acidente. O pneu esquerdo apresentava 54psi e o pneu direito 53psi. Estes valores foram comparados com os previstos no manual do fabricante (AMM 12-10) o qual previa, na página 3, a pressão de 62+2-0psi para os pneus do trem principal.

Figura 10 - Pressão do pneu esquerdo de 54psi.

De acordo com a pressão medida após o acidente (54psi) e a pressão prevista para essa aeronave (62+2-0psi), calculou-se que a velocidade crítica ficaria entre 56 e 61kt, ou seja, muito próximo à velocidade no momento do pouso.

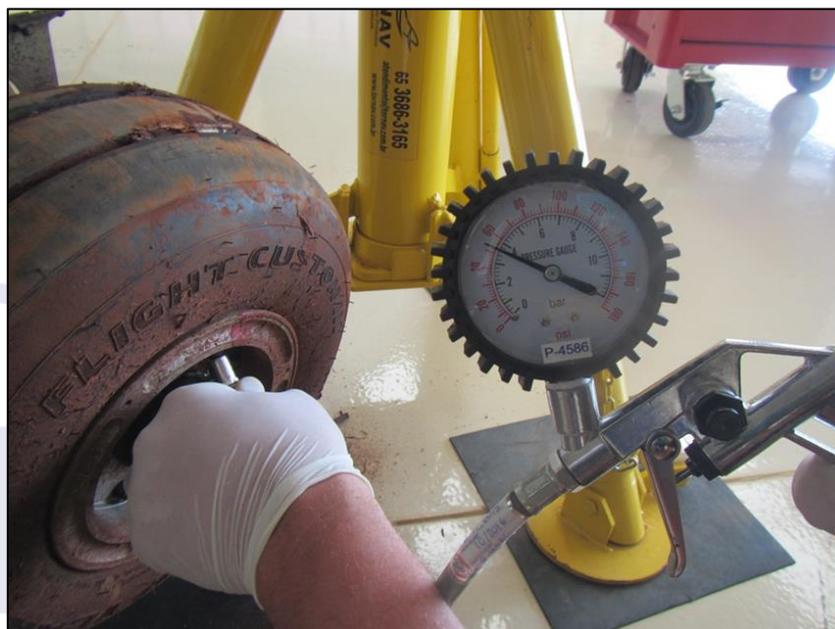
Figura 11 - Pressão no pneu direito de 53psi.
