**COMANDO DA AERONÁUTICA**  
**CENTRO DE INVESTIGAÇÃO E PREVENÇÃO DE**  
**ACIDENTES AERONÁUTICOS**

**RELATÓRIO FINAL**  
**A-163/CENIPA/2014**

<b>OCORRÊNCIA:</b>	<b>ACIDENTE</b>
<b>AERONAVE:</b>	<b>PR-GOR</b>
<b>MODELO:</b>	<b>737-76N</b>
<b>DATA:</b>	<b>25SET2014</b>

O presente Relatório Final refere-se ao acidente com a aeronave PR-GOR, modelo 737-76N, ocorrido em 25SET2014, classificado como “[AMAN] Manobra abrupta”.

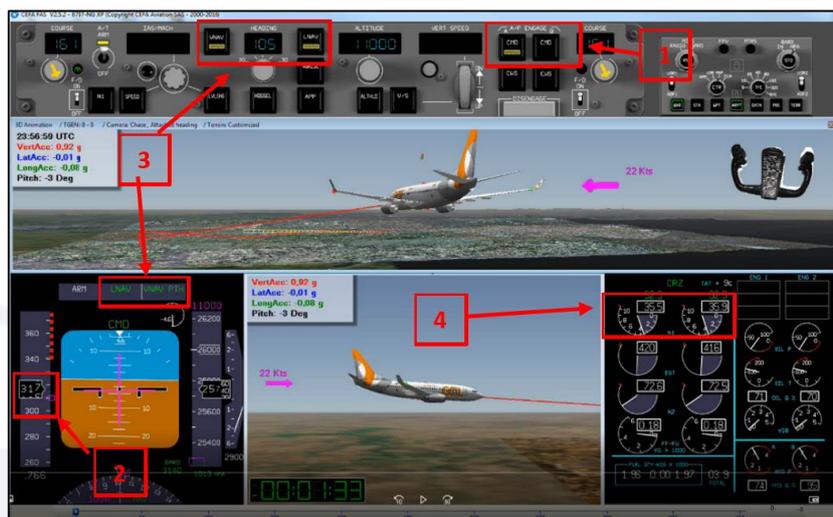
Figura 6 - Início da descida, A/P ligado (1); velocidade programada para 310/M0.78 (2); VNAV e LNAV programados (3), potência em *Power Off* (4).

Segundo os pilotos, a velocidade selecionada (310kt/M0.78) tinha o objetivo de economizar combustível, porém essa ação contrariava o *Flight Crew Training Manual* (FCTM), o *Flight Management System* (FMS) e ainda o Manual de Gerenciamento de Combustível da companhia.

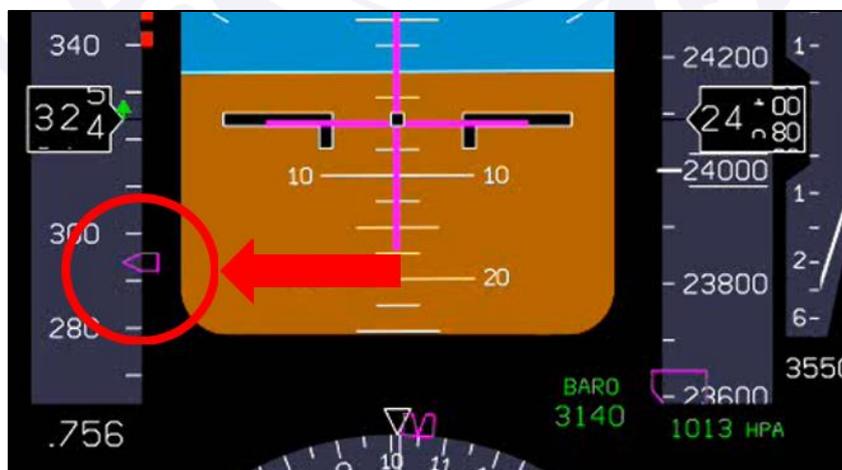
Faltando um minuto e três segundos para a ocorrência, a velocidade aumentou para cerca de 320kt. O piloto ajustou a velocidade programada no FMC para 297kt, conforme pode ser visto no *Speed Bug* (de cor magenta) ao lado do *Speed Indicator*. O restante da programação aparentemente continuou a mesma, conforme demonstrado na Figura 7.

Figura 7 - Ajuste na velocidade programada no FMC para 297kt.

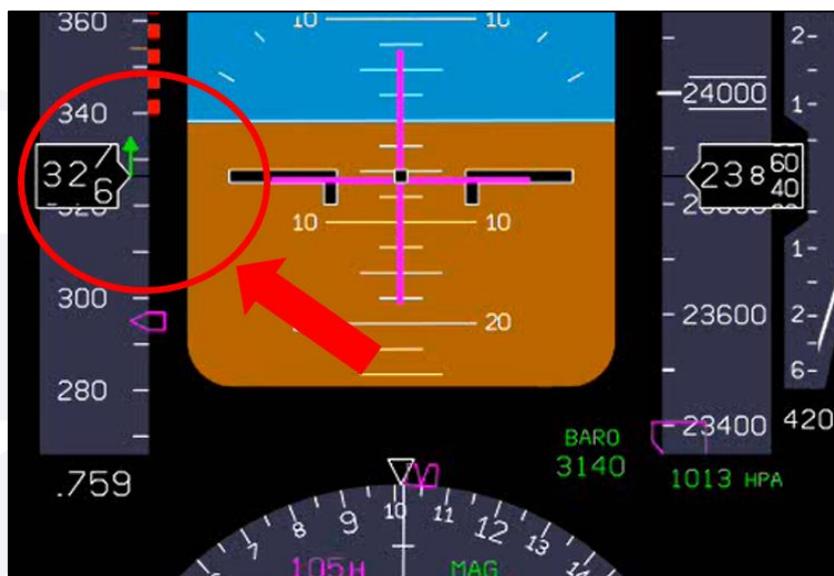
Alguns segundos antes da ocorrência, cruzando aproximadamente o FL230 e mantendo a mesma programação anterior, o *Speed Trent Vector* (seta verde) indicou a tendência da velocidade atingir 340kt. Esse indicador aparece em forma de uma seta verde, e indica uma previsão da velocidade nos próximos dez segundos baseado nas condições atuais de velocidade e aceleração (Figura 8).

Figura 8 - Tendência de velocidade nos próximos dez segundos (seta verde).

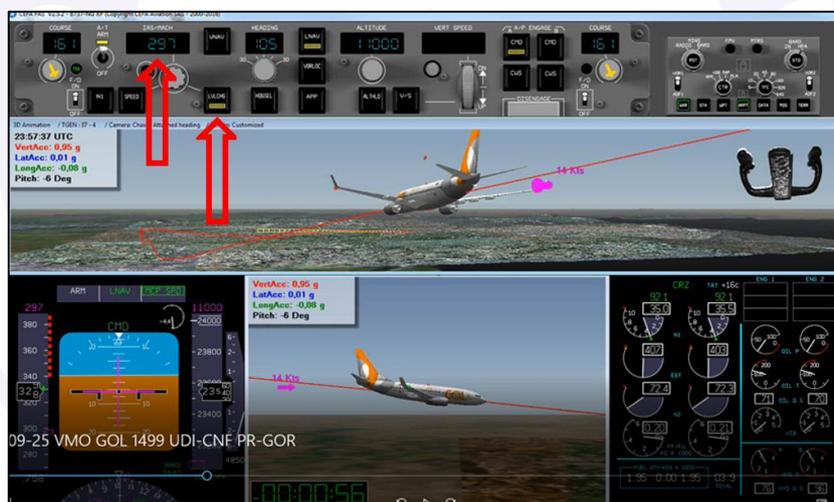
O piloto, ao observar essa tendência, alterou o modo para *Level Change*. Com isso, o modo VNAV passou para MCP SPD e a velocidade programada no FMC (297kt) passou a ser mostrada na janela de velocidade do *Glareshield Panel* (Figuras 9 e 10).

Figura 9 - Momento em que o piloto mudou para *Level Change*. A velocidade programada no FMC aparece na janela do *Glareshield Panel*.

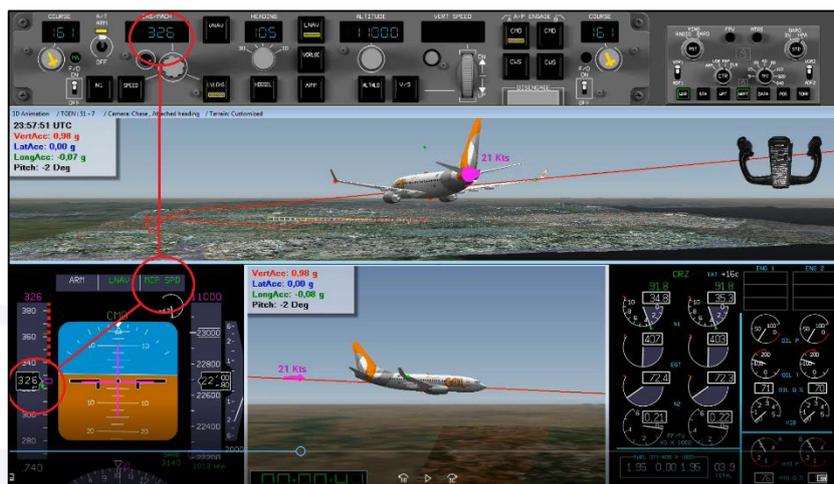
Figura 10 - A velocidade foi ajustada para 326kt no MCP.

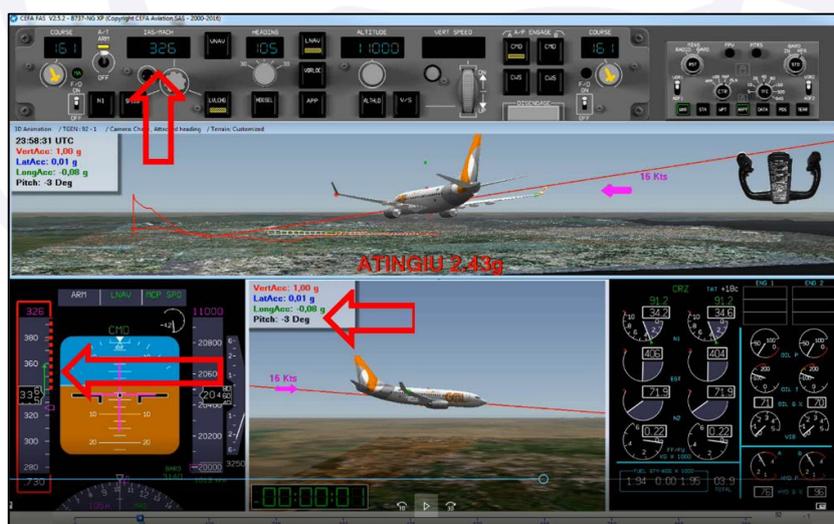
Ao passar o FL200, a aeronave, inadvertidamente, realizou um leve *pitch down*, quase extrapolando a VMO, chegando a 336kt. Com intenção de evitar uma *overspeed*, o piloto puxou o CWS. Conforme relatado pela tripulação, neste mesmo instante, tiveram a percepção de passar por uma área de turbulência.

Ainda, de acordo com o CEFA, a variação na arfagem do momento da ocorrência (*pitch*) foi de  $-3^\circ$  para  $+2^\circ$ , conforme demonstram as Figuras 11, 12 e 13.

Figura 11 - Momento em que o *Speed Trend Vector* indicou a tendência de a velocidade atingir 360kt. Faltando um segundo para a ocorrência o *pitch* era de  $-3^\circ$  e a velocidade programada (MCP SPD) era de 326kt.

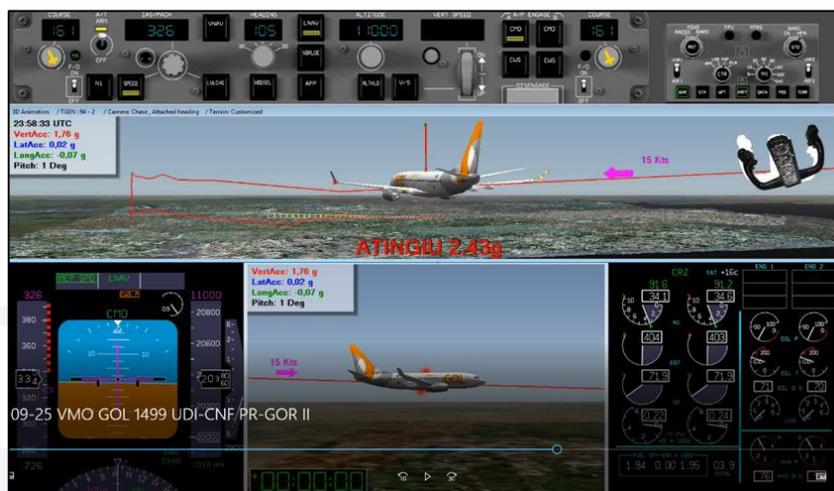
A aceleração vertical (G) variou entre  $+2,43$  e  $+1,02$  em menos de um segundo. Neste momento, os avisos de cintos estavam desligados e os comissários realizavam os procedimentos de rotina. A rápida movimentação da arfagem provocou o desprendimento dos comissários do piso, como num efeito “chicote”, e o choque destes contra os *trolleys* da *galley* traseira, causando as lesões comentadas anteriormente.

Figura 12 - Momento da ocorrência. Variação no *pitch* para  $+2^\circ$ , aceleração vertical atinge  $+2,43g$ .

Apesar de a intensidade da aceleração vertical não ter sido tão forte (+2,43g até 1,02g), isso se deu em menos de um segundo, o que teria provocado um efeito “chicote” nos tripulantes da *galley* traseira, provocando as lesões.

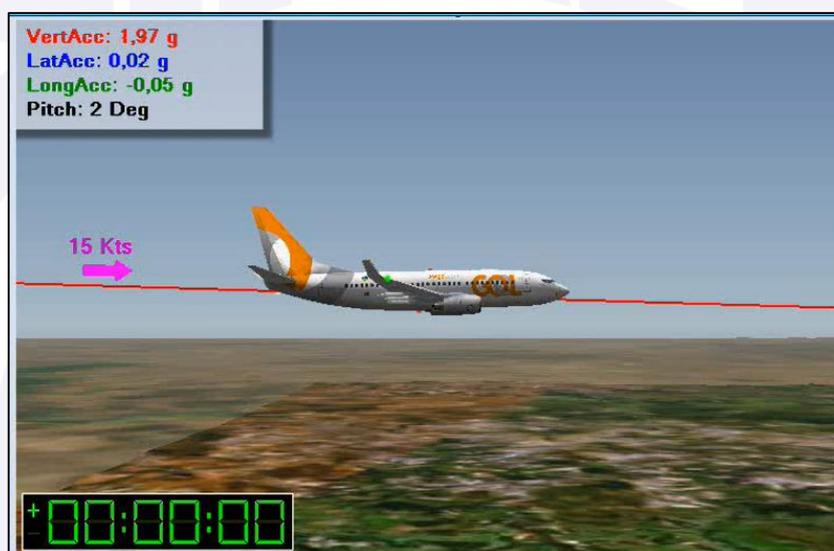
Figura 13 - *Pitch* atinge  $+2^\circ$ .
